Capilla Antigua de San Miguel Arcángel

La resignificación de un monumento | Paraná | Entre Ríos

UNIVERSIDAD NACIONAL DE MAR DEL PLATA
Facultad de Arquitectura, Urbanismo y Diseño

*Maestría en Gestión e Intervención en
el Patrimonio Arquitectónico y Urbano*

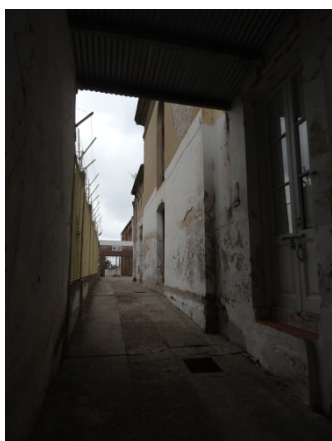
El ingreso a la Capilla se practicaba a través de un angosto pasadizo. Fotos A. Yonson

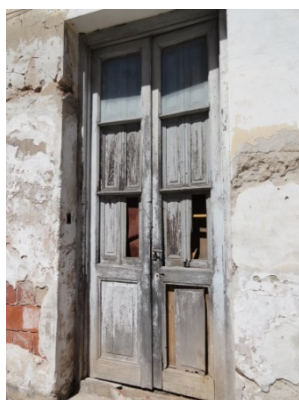
Puerta sala este en muy mal estado de conservación. Desajustes y faltantes de piezas.

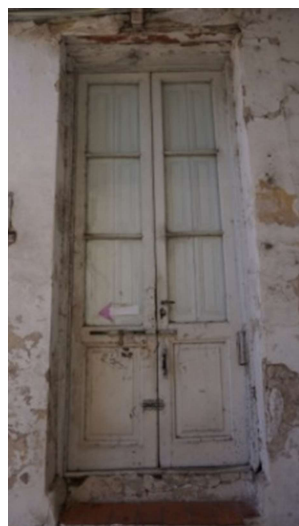
Puerta sala oeste. Desajustes e insertos metálicos no originales.
Fotos A. Yonson

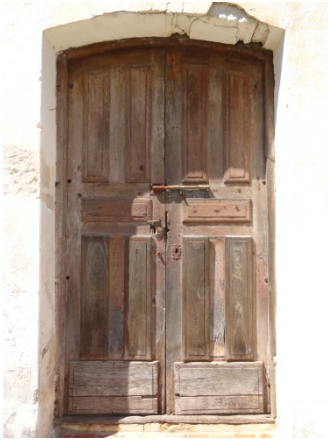
Puerta principal original con desajustes y nulo mantenimiento

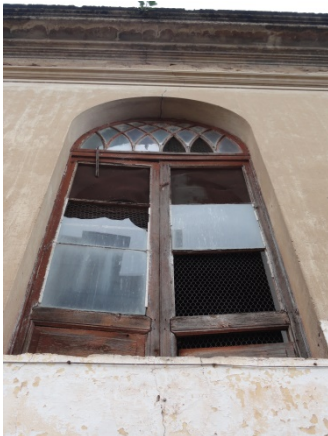
Ventana sobre puerta principal con importante grado de deterioro.

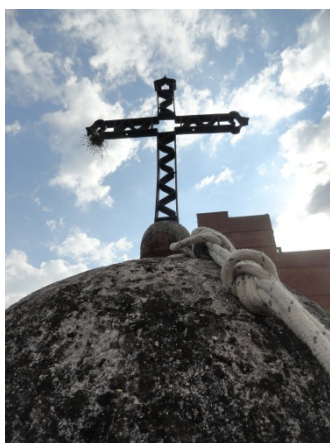
Cruz de coronamiento
Fotos A. Yonson

Otro elemento valioso en herrería lo constituye la cruz de coronamiento de la Capilla. Se trata de una pieza ejecutada en planchuelas de hierro remachadas entre sí, asentada sobre un mundo cerámico, conformando un perímetro cruciforme que remata en el extremo superior y en los extremos laterales en detalles en forma de punta y con un zigzag interior que se interrumpe en el centro de la intersección que luce hueco conformando una cruz griega. Presenta un estado de conservación bueno a pesar del nulo mantenimiento.

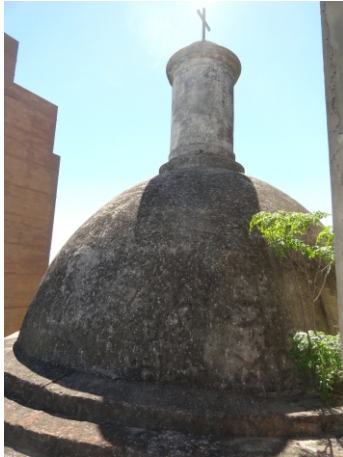
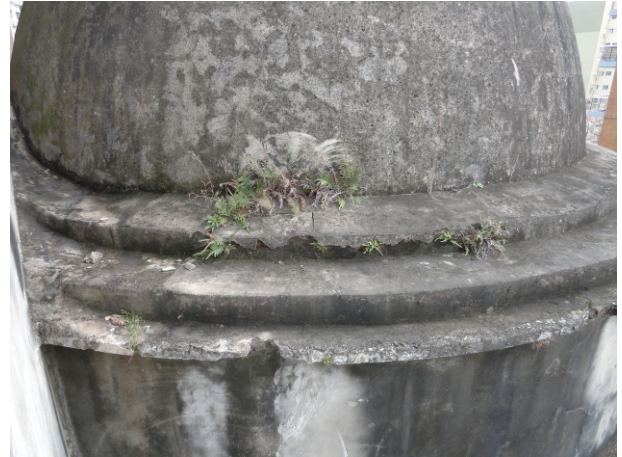
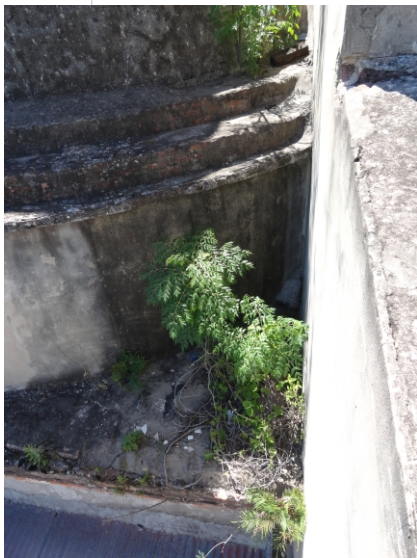
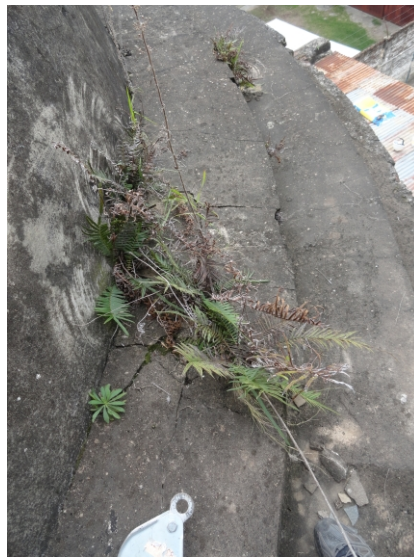
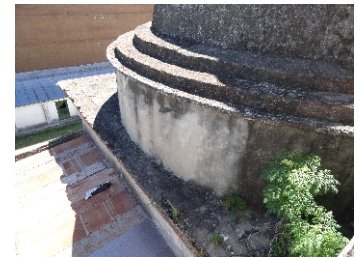
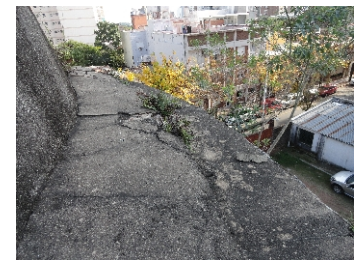
ESTADO GENERAL - EXTERIOR - CUBIERTAS-CÚPULA

Cúpula, linterna y tambor se encuentran en general en buen estado, presentando abundante costra negra por efecto de la suciedad y la contaminación ambiental. El revoque que cubre la cúpula presenta craquelado y pérdida parcial del revoque fino, se observa por sectores parches con morteros de cemento producto de intervenciones que seguramente han buscado reparar los efectos antes mencionados. La presencia de vegetación invasiva producto de la acumulación de suciedad contribuye a acrecentar grietas y fisuras.

REVOQUES CRAQUELADOS Y PÉRDIDA PARCIAL DEL REVOQUE FINO - COSTRA NEGRA
VEGETACIÓN INVASIVA - PARCHES CON MORTERO DE CEMENTO EN CÚPULA
REVOQUE NO ORIGINAL CON UTILIZACIÓN DE CEMENTO EN TAMBOR
GRIETAS EN CUBIERTAS HORIZONTALES (SOBRE TAMBOR Y PECHINAS)

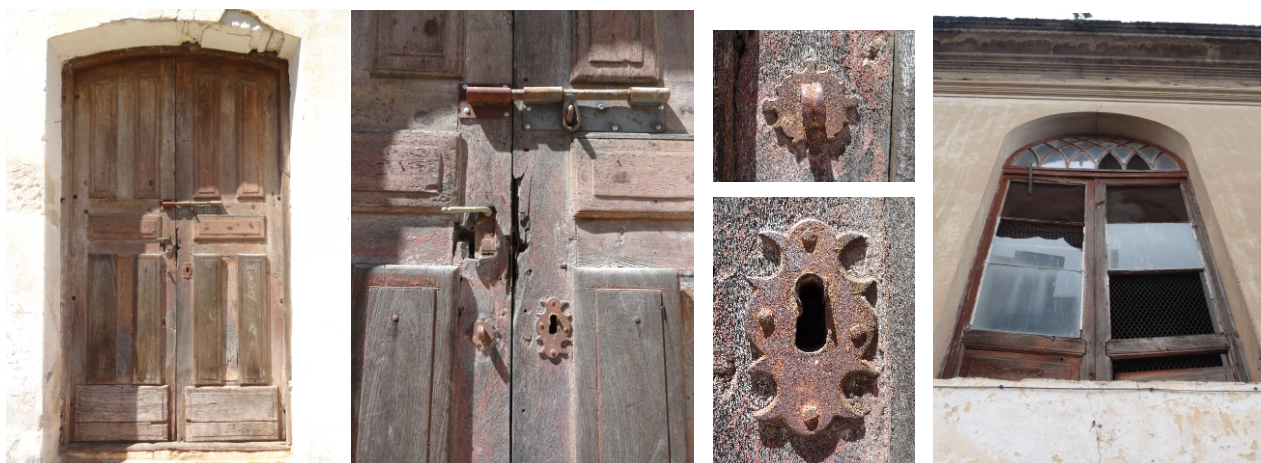
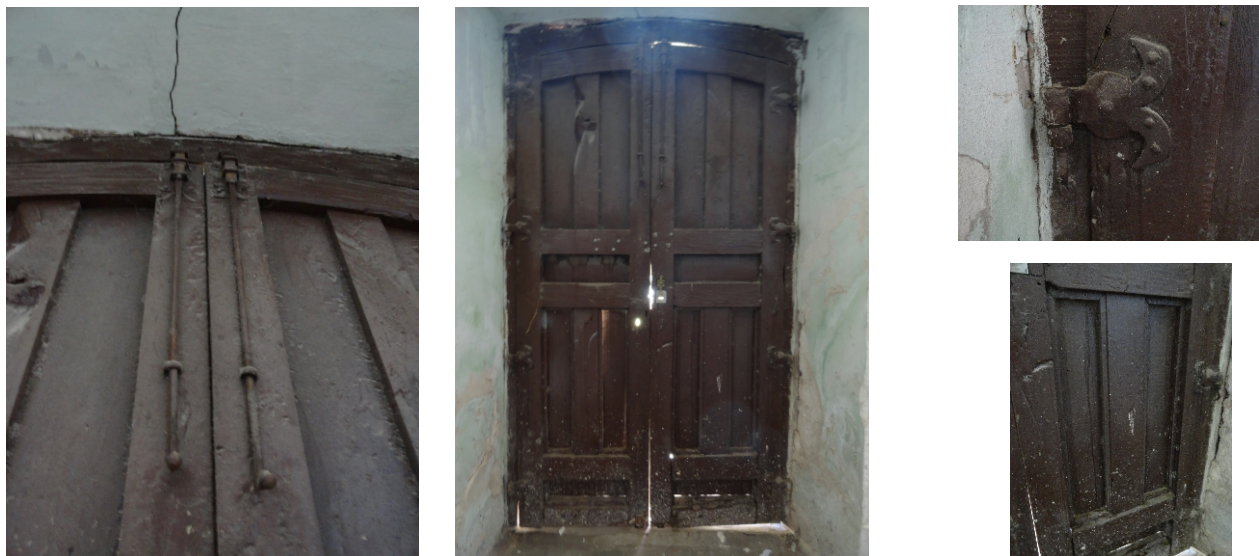
ESTADO GENERAL - CARPINTERÍAS - PUERTA PRINCIPAL

DETERIOROS PARCIALES EN HOJAS Y MARCOS - ROTURAS Y AGREGADOS -
TABLEROS AGREGADOS Y FALTANTES - INSERTOS METÁLICOS -
HERRAJES FALTANTES Y DESAJUSTES EN FUNCIONAMIENTO - AGREGADOS -
DEGRADACIÓN TOTAL DE PINTURA EXTERIOR - VIDRIOS ROTOS Y FALTANTES -

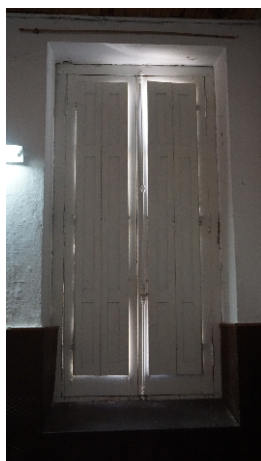
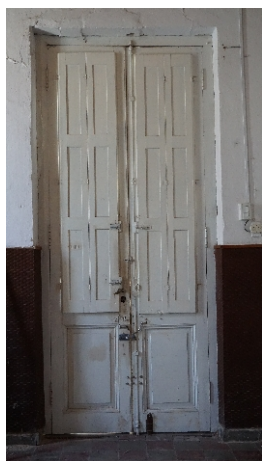
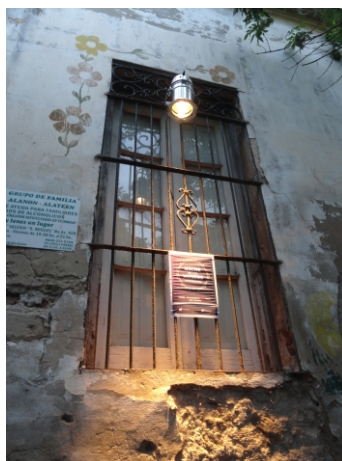
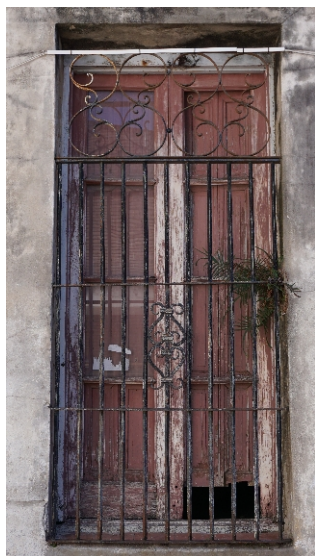
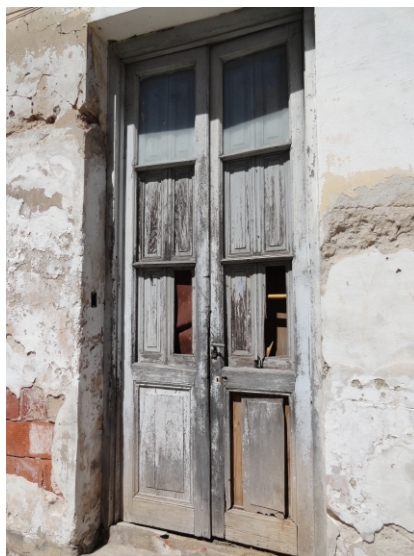
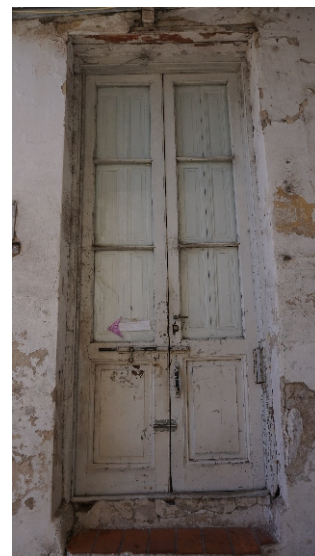
ESTADO GENERAL - EXTERIOR - CARPINTERÍAS

DETERIOROS PARCIALES EN HOJAS Y MARCOS - ROTURAS Y AGREGADOS -
TABLEROS AGREGADOS Y FALTANTES - INSERTOS METÁLICOS -
HERRAJES FALTANTES Y DESAJUSTES EN FUNCIONAMIENTO - AGREGADOS -
DEGRADACIÓN TOTAL DE PINTURA EXTERIOR E INTERIOR - VIDRIOS ROTOS Y FALTANTES -

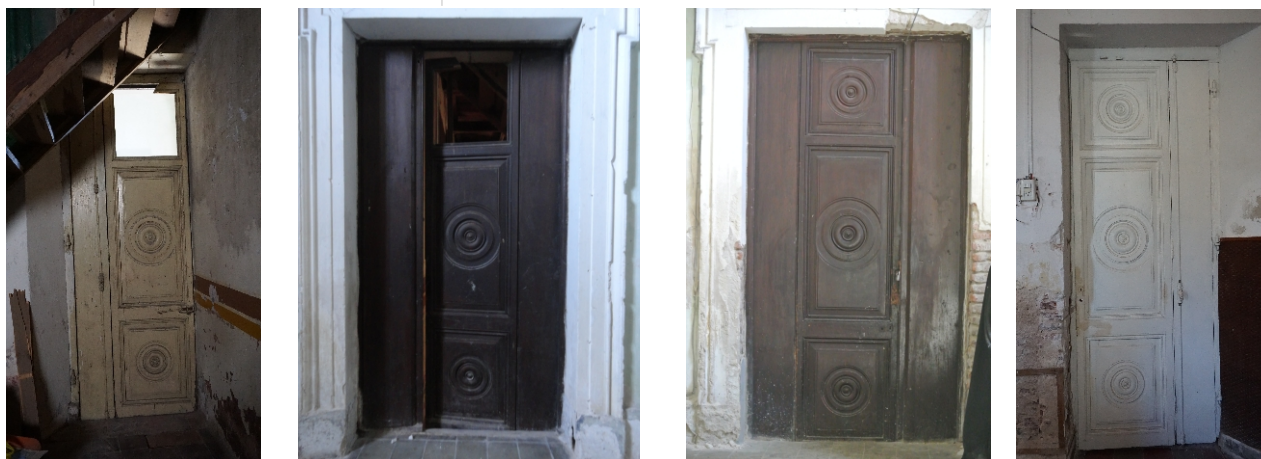
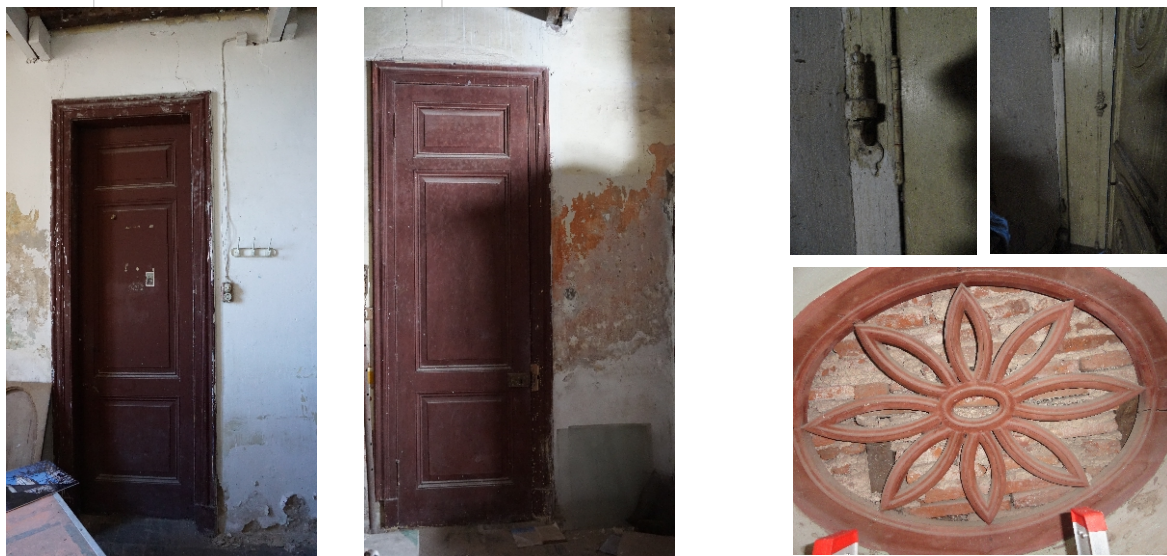
ESTADO GENERAL - INTERIOR - CARPINTERÍAS

DETERIOROS PARCIALES EN HOJAS Y MARCOS - ROTURAS Y AGREGADOS -
TABLEROS AGREGADOS Y FALTANTES - INSERTOS METÁLICOS -
HERRAJES FALTANTES Y DESAJUSTES EN FUNCIONAMIENTO - AGREGADOS -
DEGRADACIÓN DE PINTURA INTERIOR - ÓCULOS CEGADOS CON MAMPOSTERÍA

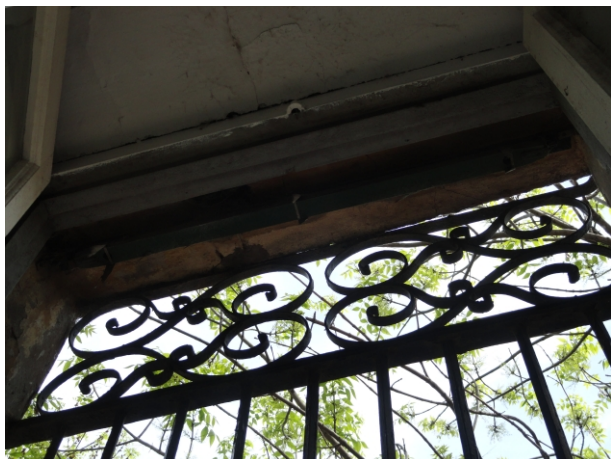
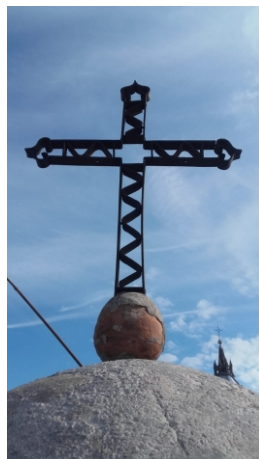
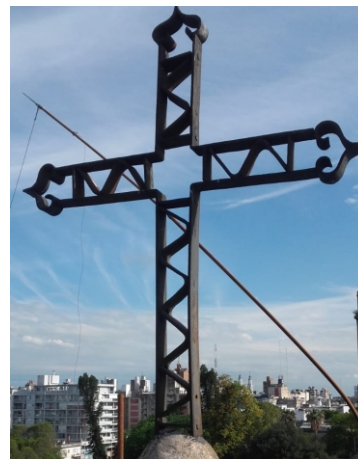
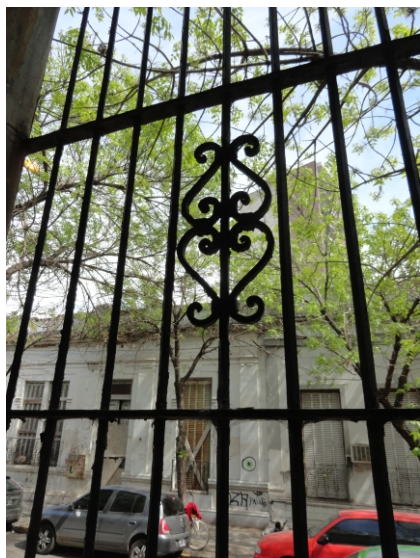
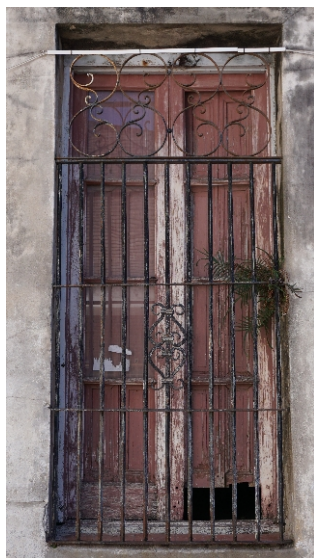
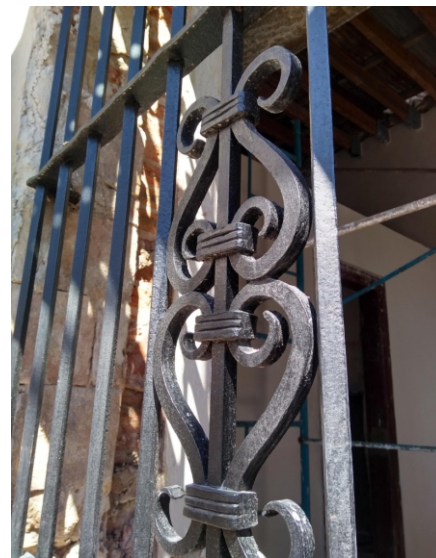
ESTADO GENERAL - EXTERIOR - HERRERÍA

Las tres rejas presentan patologías similares consistentes en un leve proceso de corrosión por desgaste o desprendimiento del material cobertura, dado por los muchos años transcurridos sin recibir el mantenimiento adecuado.

PARTE SUPERIOR DE REJAS AGREGADA EN ÉPOCA POSTERIOR -
LEVE PROCESO DE CORROSIÓN POR DESGASTE O DESPRENDIMIENTO DE MATERIAL
DE COBERTURA TANTO EN REJAS COMO EN CRUZ DE CORONAMIENTO

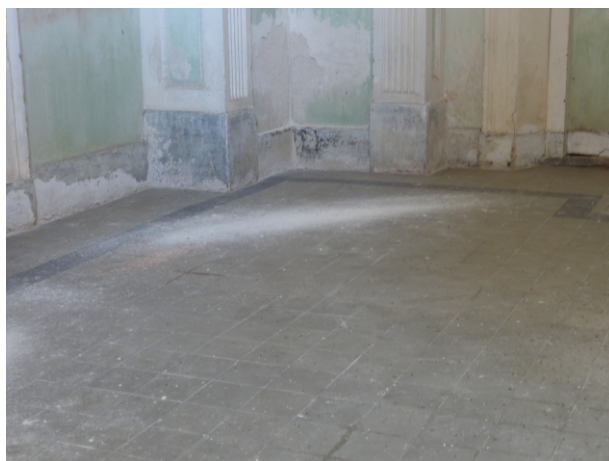
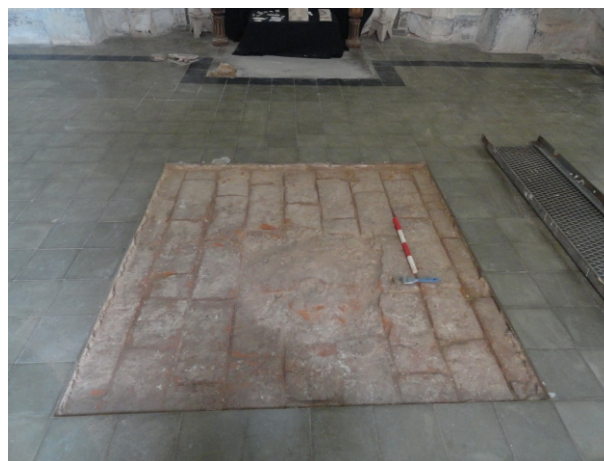
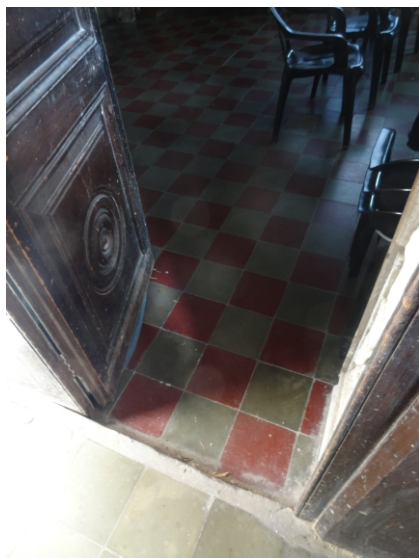
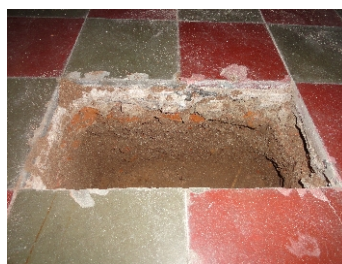
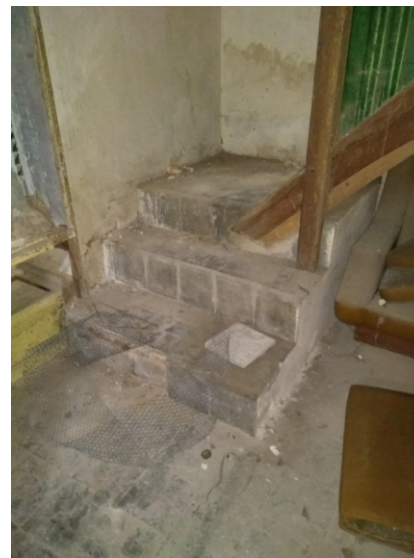
ESTADO GENERAL - INTERIOR - PISOS

MOSAICO CALCÁREO DESNIVELADO Y CON DESGASTE Y ROTURAS PARCIALES - PISO ORIGINAL DE LADRILLOS COMUNES EN ESPACIO CENTRAL - PEQUEÑOS SECTORES CON CARPETA DE CEMENTO EN SALA PRINCIPAL Y BALDOSA COLORADA EN SALA ESTE - ACUMULACIÓN DE SUCIEDAD, DESECHOS VARIOS - ESCALONES NO ORIGINALES

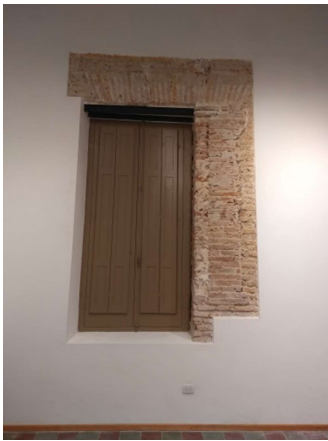
Huellas de la ubicación de ventanas originales encontradas en el proceso de la obra. Foto A. Yonson.

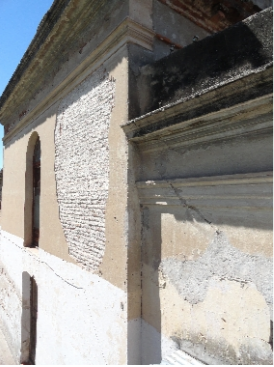
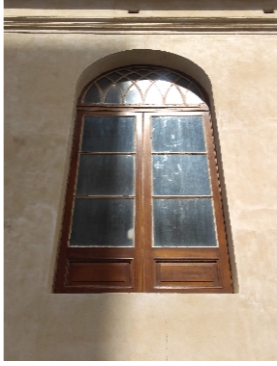
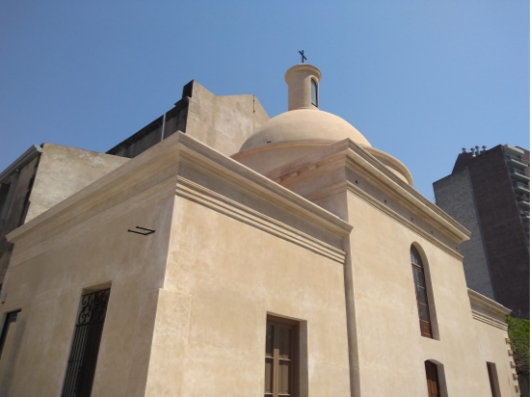
<p>Fisuras y grietas</p> <ul style="list-style-type: none"> - Fisuras en clave de los arcos, especialmente manifiesta en el arco de la puerta de acceso.

<ul style="list-style-type: none"> - Fisuras y grietas en muros contiguos al cuerpo central. Causa: posibles asentamientos diferenciales del terreno. 	<p>Fisuras y grietas</p> <ul style="list-style-type: none"> - Colocación de testigos para verificar si los movimientos están activos. - Sellado con mortero en caso de comprobar que los movimientos están inactivos. - Costura del muro colocando mampuestos sanos, siguiendo las hiladas existentes.

<ul style="list-style-type: none"> - Sin signos de nuevas fisuras o grietas, excepto una pequeña línea que ha marcado en la clave del arco sobre ventana central en fachada principal.

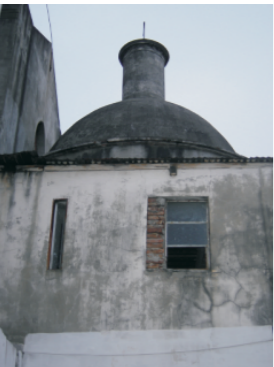
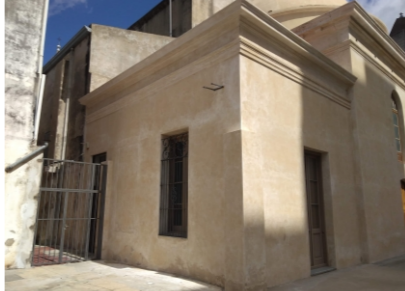
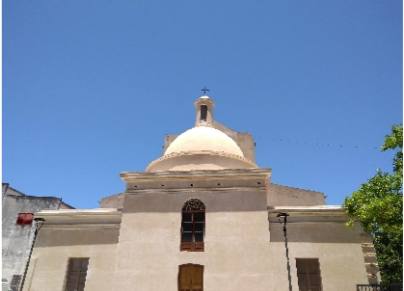
<p>Carpinterías no originales</p> <ul style="list-style-type: none"> - Presencia de pequeñas ventanas y rajas no originales que provocan daños en caja muraria y distorsionan la imagen del monumento. 	<p>Carpinterías no originales</p> <ul style="list-style-type: none"> - Retiro de carpinterías no originales. - Reconstitución del muro siguiendo las hiladas existentes. 	<ul style="list-style-type: none"> - Recuperación de la imagen original del edificio.

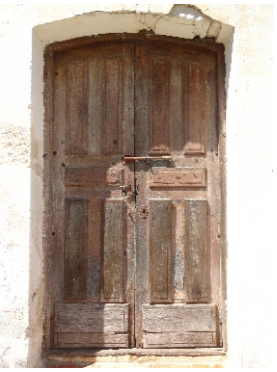
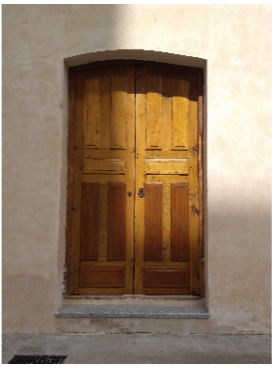
<p>Puerta principal</p> <ul style="list-style-type: none"> - Deterioros parciales en bastidores y tableros. - Tableros agregados y faltantes. - Insertos metálicos. - Roturas y agregados. - Conserva herrajes originales (tirador, alcayatas, bocallave). - Herrajes faltantes y desajustes de funcionamiento. - Degradación total de pintura exterior 	<p>Puerta principal</p> <ul style="list-style-type: none"> - Limpieza , remoción de pintura. - Lijado, sellado, tratamiento con preservador y protector para madera Cetol o similar. - Reemplazo de tableros y partes de bastidores deteriorados. - Ajuste de herrajes. - Conservar herrajes originales (tirador, bocallave, alcayatas). - Retiro de insertos metálicos no originales.

<ul style="list-style-type: none"> - Se realizó lijado y remoción de restos de pintura. - Cambio de tableros deteriorados y ajustes en bastidores. - Se aplicó preservador y protector para madera. - Se optó por dejar a la vista la madera natural. - Se retiraron insertos y herrajes metálicos no originales. - Se conservaron herrajes originales. 	100% / 0%

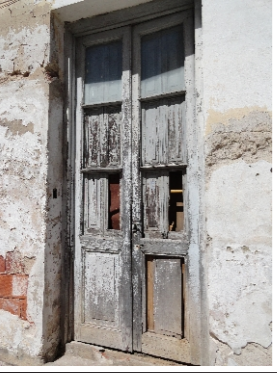
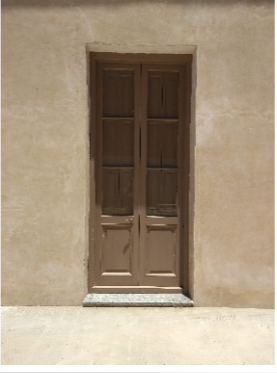
<p>Puertas salas laterales</p> <ul style="list-style-type: none"> - Deterioro y faltante de bastidores y tableros por ataque de agentes atmosféricos. - Degradación de pintura exterior e interior. - Herrajes con desajustes de funcionamiento y faltantes. - Faltantes y rotura de vidrios. 	<p>Puertas salas laterales</p> <ul style="list-style-type: none"> - Limpieza , remoción de pintura. - Reintegro de componentes faltantes o deterioradas. - Lijado, sellado, tratamiento de madera. Se evaluará tratamiento final con protector para madera o esmalte sintético. - Ajuste y reposición de herrajes. - Reposición de vidrios y contravidrios faltantes.

<ul style="list-style-type: none"> - Se realizó lijado y remoción de restos de pintura. - Se reemplazaron tableros y bastidores deteriorados y se hicieron ajustes. - Se aplicó preservador y se realizó terminación con esmalte sintético base al agua. Se observan a la fecha inicios de descascaramiento. - Se retiraron insertos y herrajes metálicos no originales. - Se repusieron herrajes y vidrios faltantes. 	90% / 10%

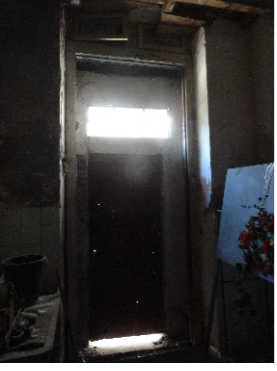
<p>Puerta sala este</p> <ul style="list-style-type: none"> - Puerta de chapa standard y ventiluz de hierro no originales. - Se conserva marco de madera de antigua carpintería. 	<p>Puerta sala este</p> <ul style="list-style-type: none"> - Retiro de puerta de chapa y ventiluz y apertura de vano retirando agregados de mampostería. - Conservación de marco de madera como resabios de carpintería antigua. - Colocación en todo el vano de una carpintería metálica nueva que cumpla la función de salida de emergencia para cumplimentar con la normativa vigente.

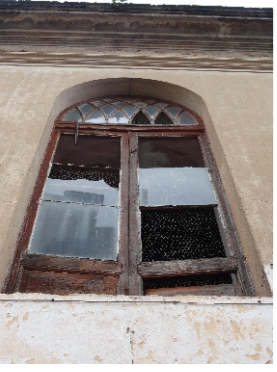
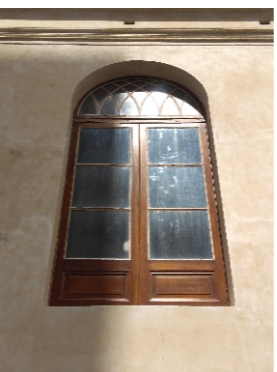
<p>Ventana sobre puerta principal</p> <ul style="list-style-type: none"> - Deterioro y faltante de bastidores y tableros por ataque de agentes atmosféricos. - Degradación de pintura exterior e interior. - Herrajes con desajustes de funcionamiento y faltantes. - Faltantes y rotura de vidrios. 	<p>Ventana sobre puerta principal</p> <ul style="list-style-type: none"> - Limpieza , remoción de pintura. - Reintegro de componentes faltantes o deterioradas. - Lijado, sellado, tratamiento con preservador y protector para madera Cetol o similar. - Ajuste y reposición de herrajes. - Reposición de vidrios y contravidrios faltantes.

<ul style="list-style-type: none"> - Se realizó lijado y remoción de restos de pintura. - Se debieron rehacer a nuevo ambas hojas debido al grado de afectación que presentaban. Solo se conservó parte fija superior. - Se aplicó preservador y protector para madera. - Se optó por dejar a la vista la madera natural. - Se retiraron insertos y herrajes metálicos no originales. - Se repusieron vidrios en su totalidad. 	100% / 0%

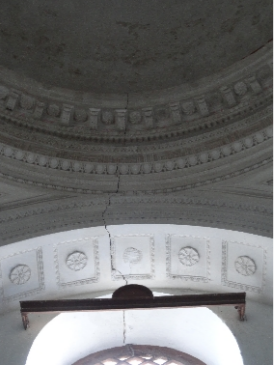
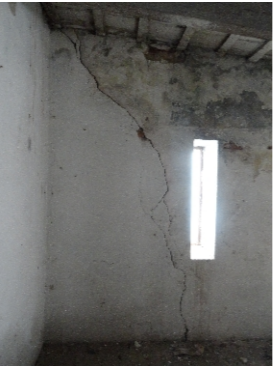
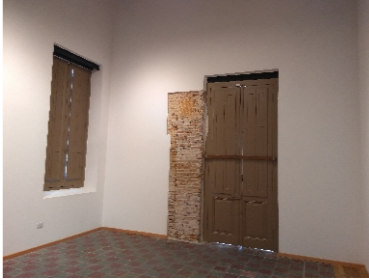
Fisuras y grietas - Fisuras en clave de los arcos, especialmente manifiesta en el arco de la puerta de acceso.

- Fisuras y grietas en muros contiguos al cuerpo central. Causa: posibles asentamientos diferenciales del terreno.	Fisuras y grietas - Colocación de testigos para verificar si los movimientos están activos. - Sellado con mortero en caso de comprobar que los movimientos están inactivos. - Costura del muro colocando mampuestos sanos, siguiendo las hiladas existentes. - Se reforzarán dinteles de aberturas no originales con perfiles de hierro a la vista.

- Sin signos de nuevas fisuras o grietas, excepto una pequeña línea que ha marcado en la clave del arco sobre ventana central en fachada principal.
