MAESTRÍA EN INTERVENCIÓN EN EL PATRIMONIO ARQUITECTÓNICO Y URBANO

**Chalets “estilo Mar del Plata”: propuestas patrimoniales para la
conservación e intervención de sus fachadas en un fragmento urbano del
barrio La Perla**

Arq. Lorena Marina Sánchez

Mar del Plata, 2008

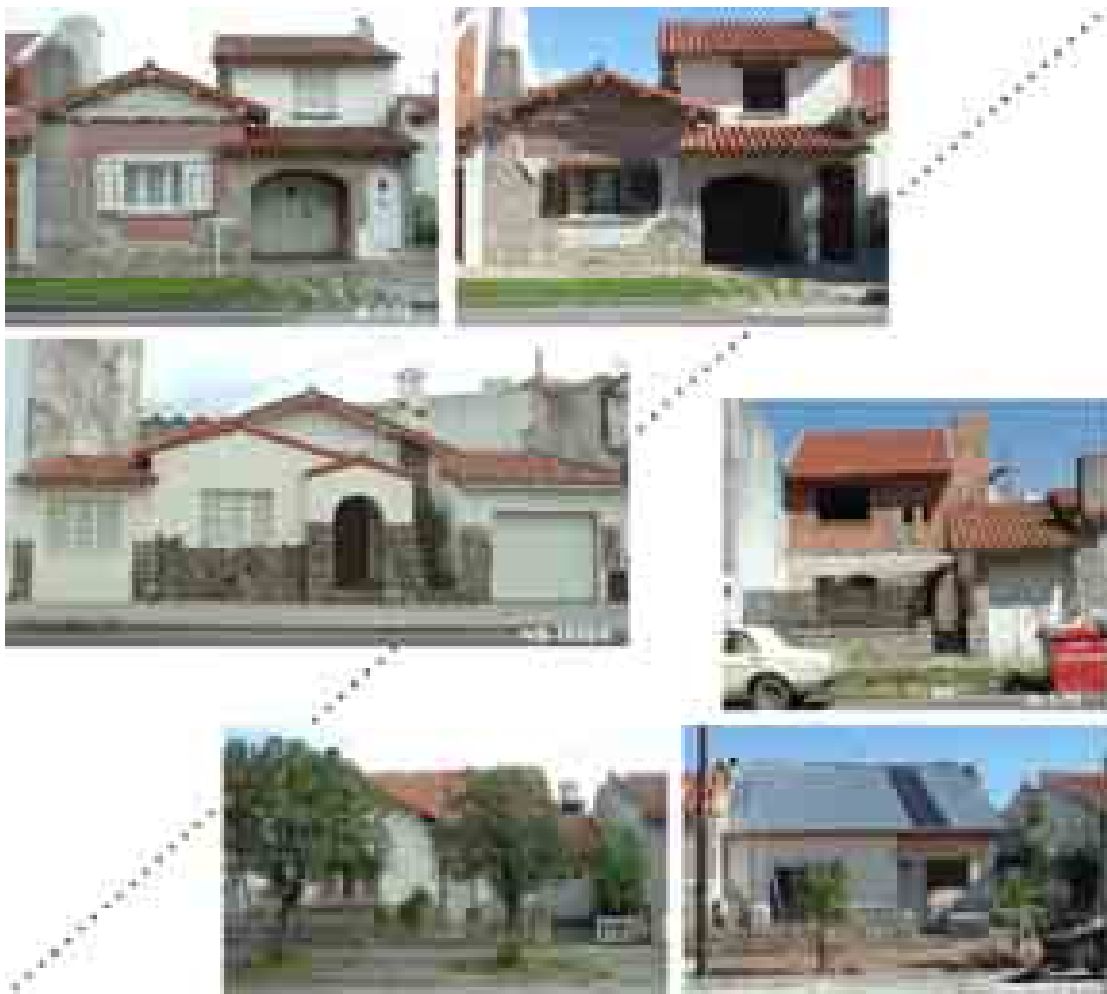
Las restantes tres fotografías presentan cambios más radicales. En el ángulo inferior y con respecto a la primera fotografía, se observa la eliminación completa de los diferentes revoques, carpinterías y cubiertas, mientras que en las dos fotografías de la última vivienda se han sustituido las carpinterías y las cubiertas (modificando incluso los faldones).

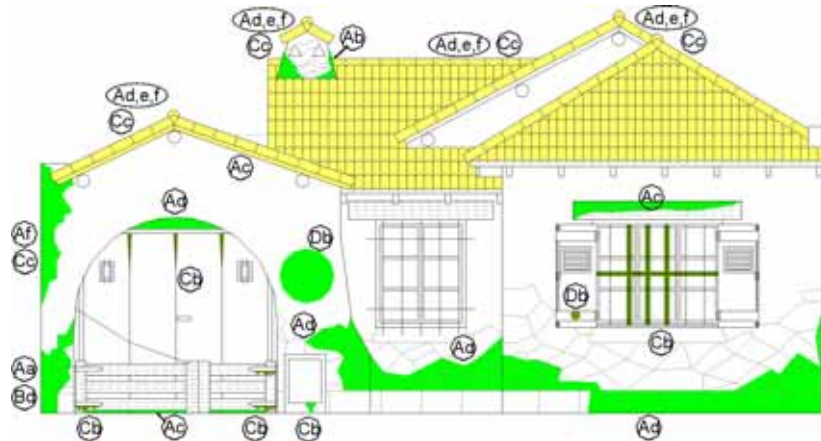
Componentes	MATERIALIDADES						
		PÉTREOS	CERÁMICOS	MADERAS	METALES	REVOQUES	PINTURAS	
CUBIERTAS	Tejas		Ad (100%) Ae (15%) Af (20%) Cc (30%)					
	Zinguerías							
	Cabios y vigas vistas							
	Aleros			Ac (50%)				
MUROS	Mampostería		Aa (capilar, 5%)					
	Revestimientos	Ad (50%)				Aa (capilar, 5%) Af (10%) Bd (5%) Cc (10%) Cb (1%) Db (2%)		
	Vanos	Dinteles			Ac (50%)			
		Solias						
	Columnas							
	Chimeneas					Ab (1%)		
CERRAMIENTOS	Puertas Ppales.							
	Portones			Ac (5%) Cb (1%)				
	Tranqueras			Cb (1%)				
	Ventanas							
	Oscurecimientos ventanas			Db (0,5%)				
	Herrajes					Cb (2%)		
	Enrejados					Cb (5%)

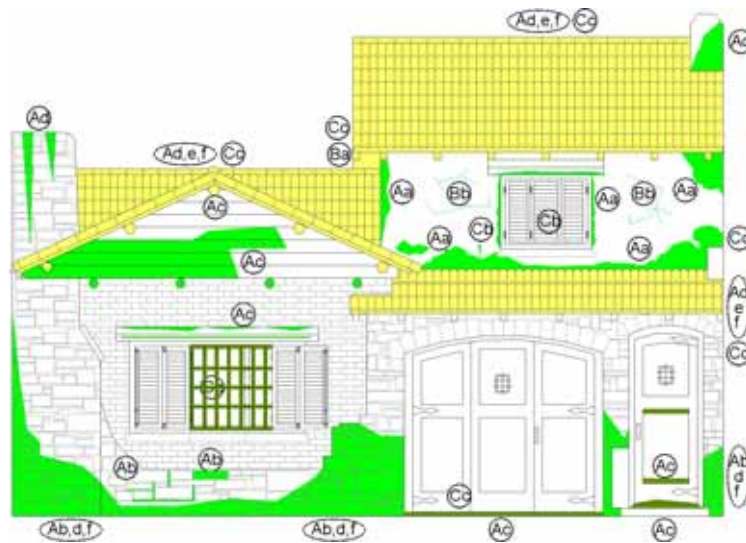
Componentes	MATERIALIDADES							
		PÉTREOS	CERÁMICOS	MADERAS	METALES	REVOQUES	PINTURAS		
SISTEMAS	CUBIERTAS	Tejas	Ad (100%) Ae (15%) Af (15%) Cc (25%)						
		Zinguerías							
		Cabios y vigas vistas			Ac (70%) Ba (10%) Cc (10%)				
		Aleros			Ac (90%)				
	MUROS	Mampostería							
		Revestimientos	Ab (juntas, 35%) Ad (40%) Af (10%)		Ac (50%)		Aa (exterior, 30%) Bb (40%) Cb (0,5%) Cc (15%)		
		Vanos	Dinteles			Ac (50%)			
			Solias						
			Columnas						
		Chimeneas	Ad (30%)						
CERRAMIENTOS	Puertas Ppales.			Ac (10%)					
	Portones			Ac (5%) Cc (5%)					
	Tranqueras								
	Ventanas								
	Oscurecimientos ventanas			Cb (1%)					
	Herrajes				Cb (70%)				
	Enrejados				Cb (100%)

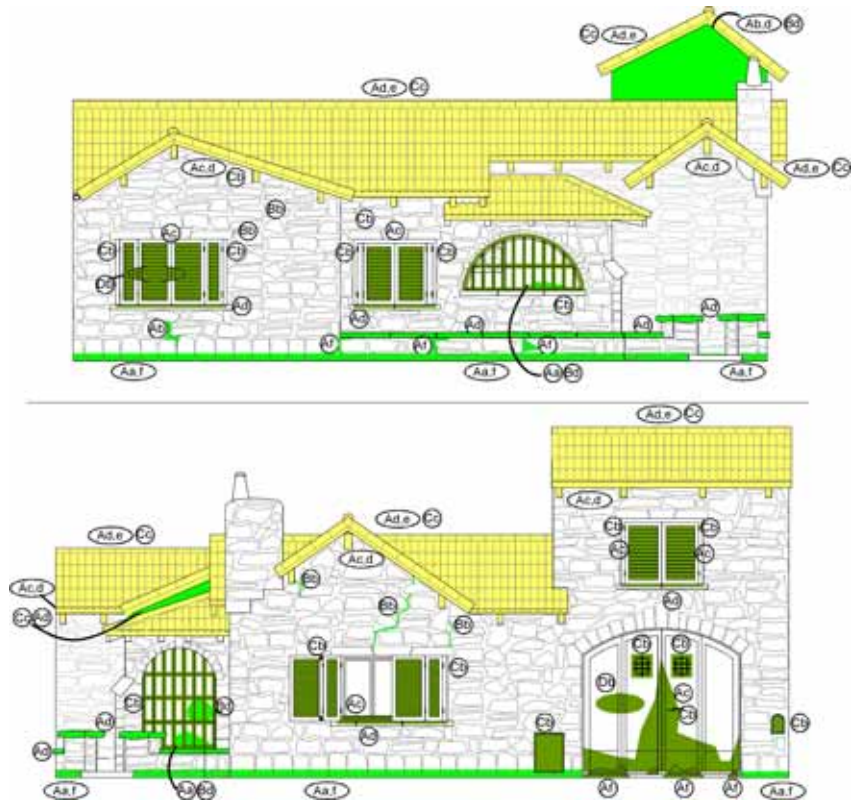
Componentes	MATERIALIDADES						
		PÉTREOS	CERÁMICOS	MADERAS	METALES	REVOQUES	PINTURAS	
CUBIERTAS	Tejas		Ad (100%) Ae (10%) Cc (20%)					
	Zinguerías							
	Cabios y vigas vistas			Ac (90%) Ad (90%)	Cb (clavos, 2%)			
	Aleros			Ac (70%)	Cb (clavos, 2%)			
MUROS	Mampostería		Aa (capilar, 100%)					
	Revestimientos	Aa (capilar, 30%) Ab (juntas, 0,5%) Ad (15%) Af (30%) Bb (juntas, 10%)				Aa (capilar, 10%) Ab (50%) Ad (100%) Bd (5%) Cc (2%)		
	Vanos	Dinteles				Cb (medidores, 100%)		
		Solias	Ad (50%)					
	Columnas							
	Chimeneas							
CERRAMIENTOS	Puertas Ppales.							
	Portones			Ac (65%) Af (8%) Db (2%)				
	Tranqueras							
	Ventanas			Ac (20%)				
	Oscurecimientos ventanas			Ac (90%) Db (0,5%)				
	Herrajes				Cb (100%)			
	Enrejados				Cb (100%)
