PROBLEMAS ACTUALES EN ESTRUCTURAS PASADAS.

La vivienda *tipo chorizo* de San Miguel de Tucumán.

Criterios y recomendaciones para su intervención

Maestrando: Arq. María Laura Cuezzo

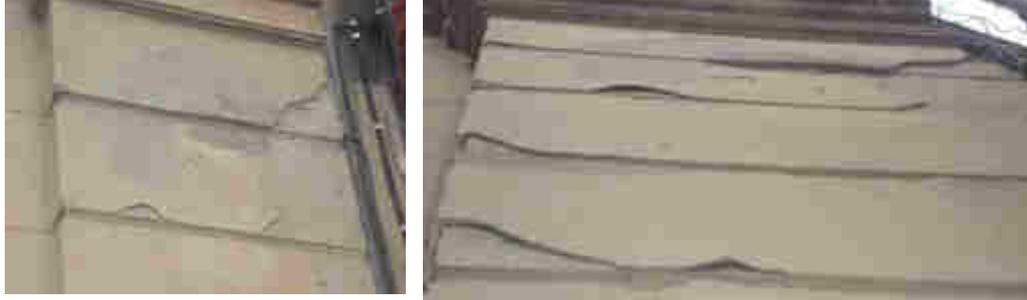
Imag. 17. Los daños actuales en la superficie permiten visualizar espesor, consistencia y acabado del revestimiento símil piedras respecto del revoque grueso Alberdi 136

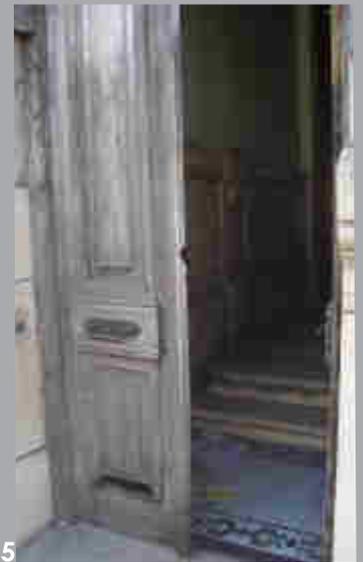
LAS PIEDRAS 625

Fotodegradación y la acción del agua de lluvia. Pérdida de material en tableros y marco. Efectos del espectro infrarrojo y degradación meteorizada

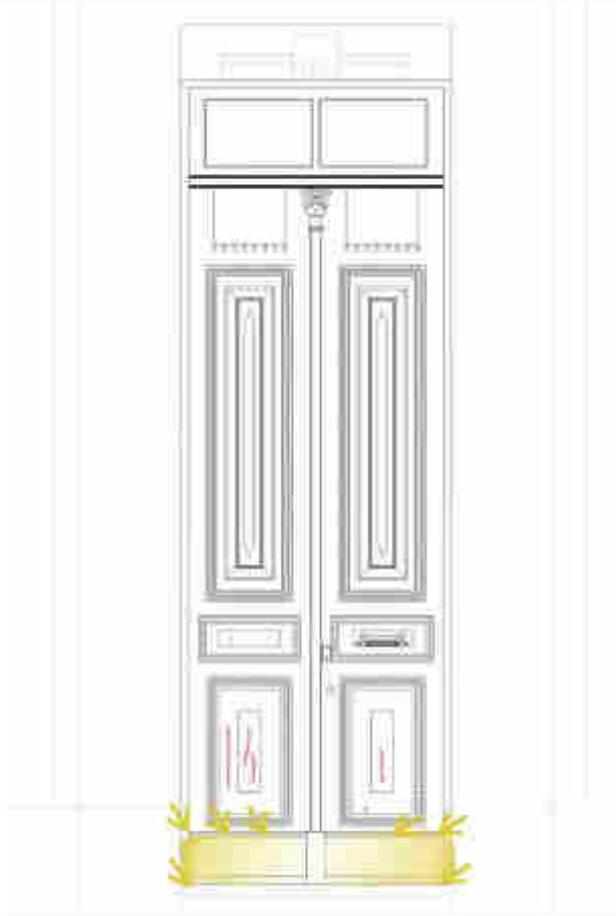
Puertas: alteración de la madera

Manchas y hongos de pudrición:

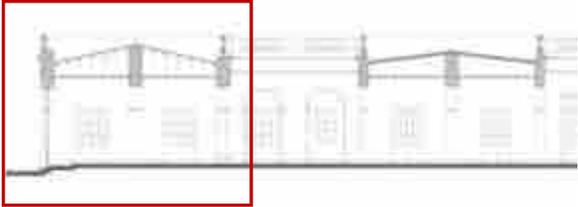
Corte sector Sala frentista		Imágenes

Chapa galvanizada común y estructura de madera	Desajustes en gral. Desprendimiento de chapa. Oxidación	Pérdida de capacidad mecánica de los elementos de sujeción y anclaje. Pérdida parcial del galvanizado por acción de agentes atmosféricos	110 m ²	50	- Limpieza profunda de la superficie e imprimación con antioxidante -Verificar estado de las piezas de madera (vigas y tirantes). Si presentasen daños seguir tratamiento recomendado (p.237), en caso contrario proceder a su limpieza en seco y colocación de agente protector. -Sustitución de los clavos fuera de servicio se reemplazan por nuevas piezas de acero galvanizado específicas para el clavado de chapas. -Resolución encuentro chapa y muro, colocación de babeta para estanqueidad. (p.237)
Planos y detalles

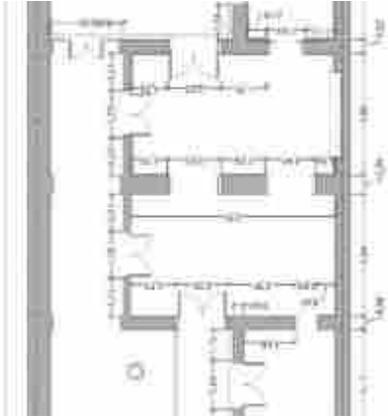
<p align="right">Planta sector Sala 1° patio</p>		<p>Imágenes</p>

<p>Muro de mampostería ladrillo común cocido 0,28 x 0, 08 x 0, 40 m asentado en barro</p>	<p>Pulverización de ladrillo.</p> <p>Faltante de mortero de asiento.</p>	<p>Humedad descendente en muro.</p>	<p>13 m²</p>	<p>40</p>	<p>-Limpieza de la zona afectada.</p> <p>-Reposición de mortero de barro en las zonas afectadas. Extracción del material flojo, se consolida con agua de cal y se completan los faltantes. Estimar composición del mortero. Aplicar con espátulines de madera sobre la superficie previamente humedecida.</p> <p>-Efectuar la consolidación y completamiento de los tramos deteriorados y la reconstrucción de los faltantes.</p>
<p>Planos y detalles</p>

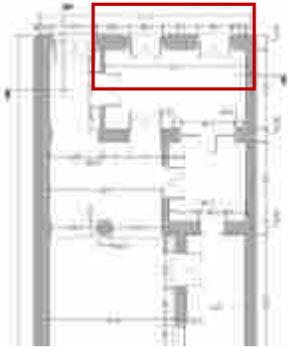
<p align="center">Planta sector Sala Frentista</p>		<p>Imágenes</p> <div style="display: flex; justify-content: space-around;"> <div style="text-align: center;">

<p>Tablas de pinotea de 2 1/2" por 1" dispuestas sobre listones transversales de madera de 2" cada 0, 80 m en el contrapiso.</p>	<p>Levantamiento y desajuste de tablas.</p> <p>Ataque de microorganismos.</p> <p>Humedad</p>	<p>Pérdida de capacidad mecánica de clavos por oxidación.</p> <p>Humedad en suelo y filtraciones de cubierta.</p>	50 m ²	40	<ul style="list-style-type: none"> - Verificar grado de deterioro en tablas y clavaderas y retirar piezas dañadas. - Limpiar manualmente con cepillos de cerdas blandas y se pulveriza con funguicidas e insecticidas para evitar la propagación o la aparición de ataques. - Hidrofugación de contrapiso - Sustitución de los sectores dañados por piezas de similares características físicas y dimensionales.
<p>Planos y detalles</p>
