PROYECTO DE INTERVENCIÓN DE LA FACHADA DEL TEMPLO DE SAN FRANCISCO DE TUCUMÁN (ARGENTINA)

*Magister Arquitecta María Laura Cuezco y
Doctora Arquitecta Ana Isabel Lozano*

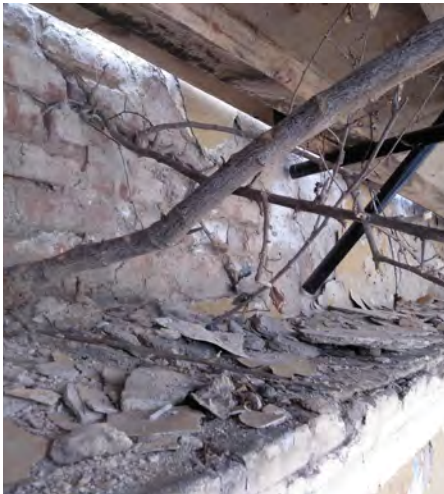
En los revoques de los muros, las lesiones identificadas se pueden sintetizar en fisuras y microfisuras, desprendimiento del soporte, vegetación invasiva y disgregación del mortero y faltante parcial de revoques. En algunos sectores se produjo la exposición de la mampostería y, en consecuencia, se observaron manifestaciones importantes en las piezas. Vale señalar que los deterioros de mayor gravedad y, también más extendidos, se sitúan en los sectores superiores y en la planta baja. La humedad, ascendente y descendente, constituye otro problema grave. Afectó los revoques del nártex y basamento y cornisas y frontis. En general produjo deterioros que, en algunos casos, se repararon de forma inadecuada con materiales incompatibles con el original. Respecto de lesiones de orden físico-estructural importantes, se identificaron tres grietas que requieren de la atención de especialistas y para las cuáles se solicitaron informes y futuras propuestas de intervención.

Afectación de revoques y vegetación invasiva

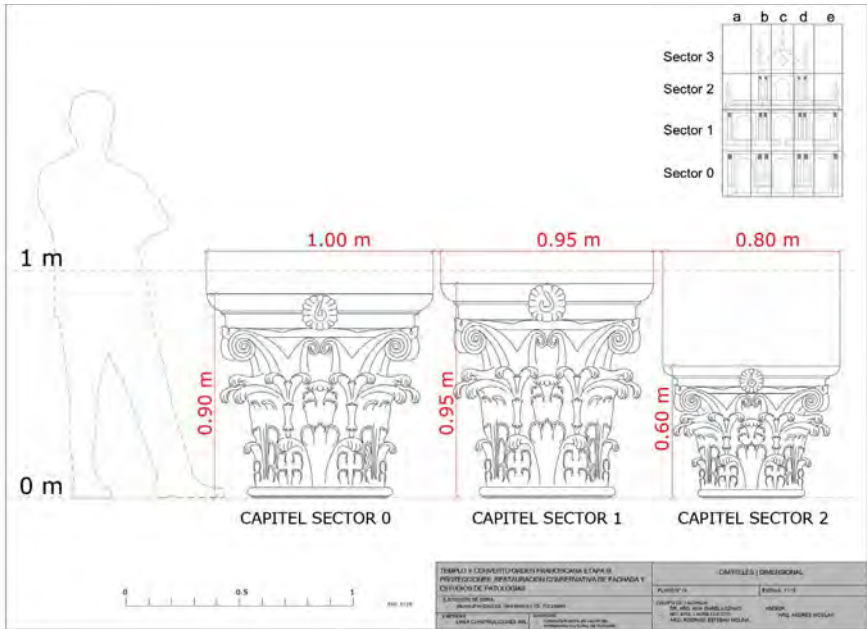
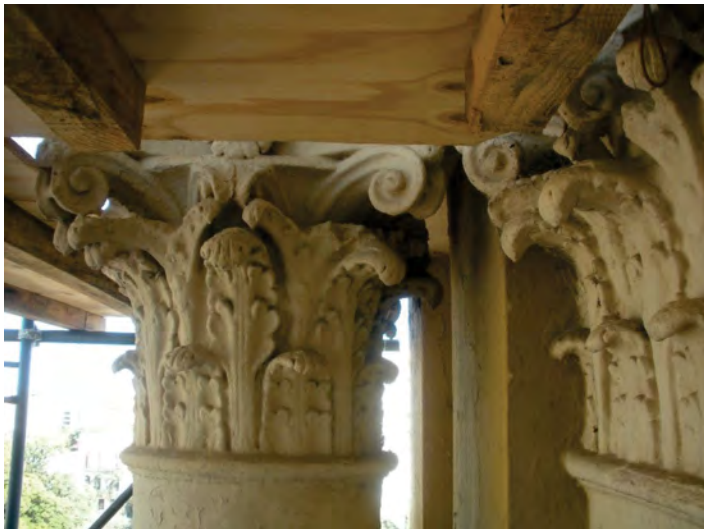
Planimetría dimensional de capiteles. Capiteles de columna y pilastra en nivel 2
Elaboración equipo de proyecto. Gráfico: Rodrigo Molina. Fotografía autoras.

Los **fustes** exhiben fisuras superficiales; de dirección errática en general, conforman una trama irregular y de densidad variada; el nivel intermedio es el menos afectado. Al realizar ventanas de estudio, se observó que el compromiso era variable pues las lesiones no alcanzaban la totalidad del espesor del revoque, sin embargo, se detectaron algunas de mayor magnitud. Para observar el comportamiento y constatar la existencia de movimiento en las fisuras, se colocaron testigos de yeso que durante los relevamientos no mostraron actividad. Otro problema recurrente y crítico a resolver es el revoque desprendido del soporte; patología que se muestra a la manera de islas de diverso tamaño. En función de su diagnóstico es que se realizaron múltiples prácticas de consolidación en dicha interfaz con distintos resultados. Se puede asegurar que esta condición es uno de los mayores desafíos del proyecto.

Por su parte, los capiteles exhiben un importante recapado que desdibujan su fisonomía y que podría ocultar lesiones al interior de las piezas. De ahí que el diagnóstico efectuado sería reforzado en una etapa posterior por un especialista en el tema. Además, se detectaron numerosos faltantes parciales de ornamentos, fracturas en las terminaciones de las hojas, fisuras y craquelado, y considerable suciedad en superficie. Los capiteles ubicados en el lado sur se encuentran más dañados que el resto, y los de planta baja están en peores condiciones que los superiores, sobre todo los situados en los extremos del cuerpo de fachada que, incluso presentan faltantes completos de sus volutas de soporte. Los deterioros en los niveles subsiguientes, aproximadamente 10/14 m, se intensifican por la colonización de palomas (nidos y deposiciones) que afecta notablemente el sector. En este sentido se considera necesario diseñar un plan de limpieza y la protección con mallas y, a la brevedad realizar un plan de mantenimiento preventivo.

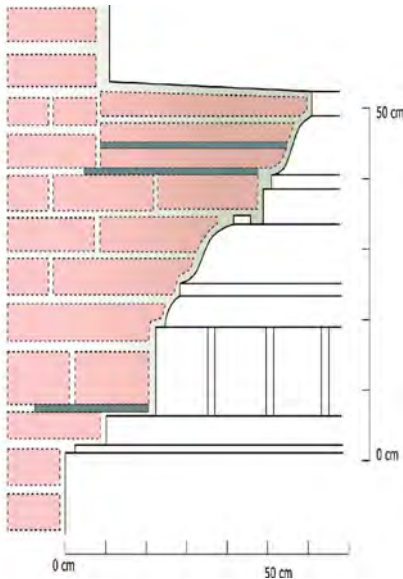
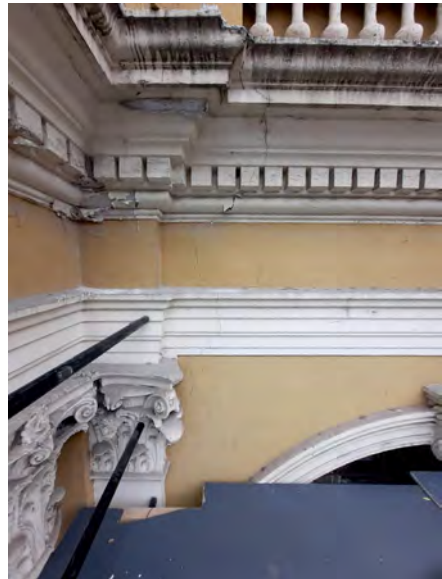
Detalle constructivo realizado a partir de un cateo en cornisa inferior.
Elaboración equipo de proyecto. Gráfico: Rodrigo Molina. Fotografía autoras.

La mayor parte de la cara superior se encontraba deteriorada, carcomido el recubrimiento de revoque, y en muchos casos desprendida la tejuela. Incluso habían crecido plantas parásitas de tamaño importante que con sus raíces habían acentuado los problemas: ingreso de agua de lluvia, deterioro del revoque de las caras inferiores, oxidación de refuerzos metálicos, etc. En todos los casos será necesario intervenir reconstituyendo su función protectora.

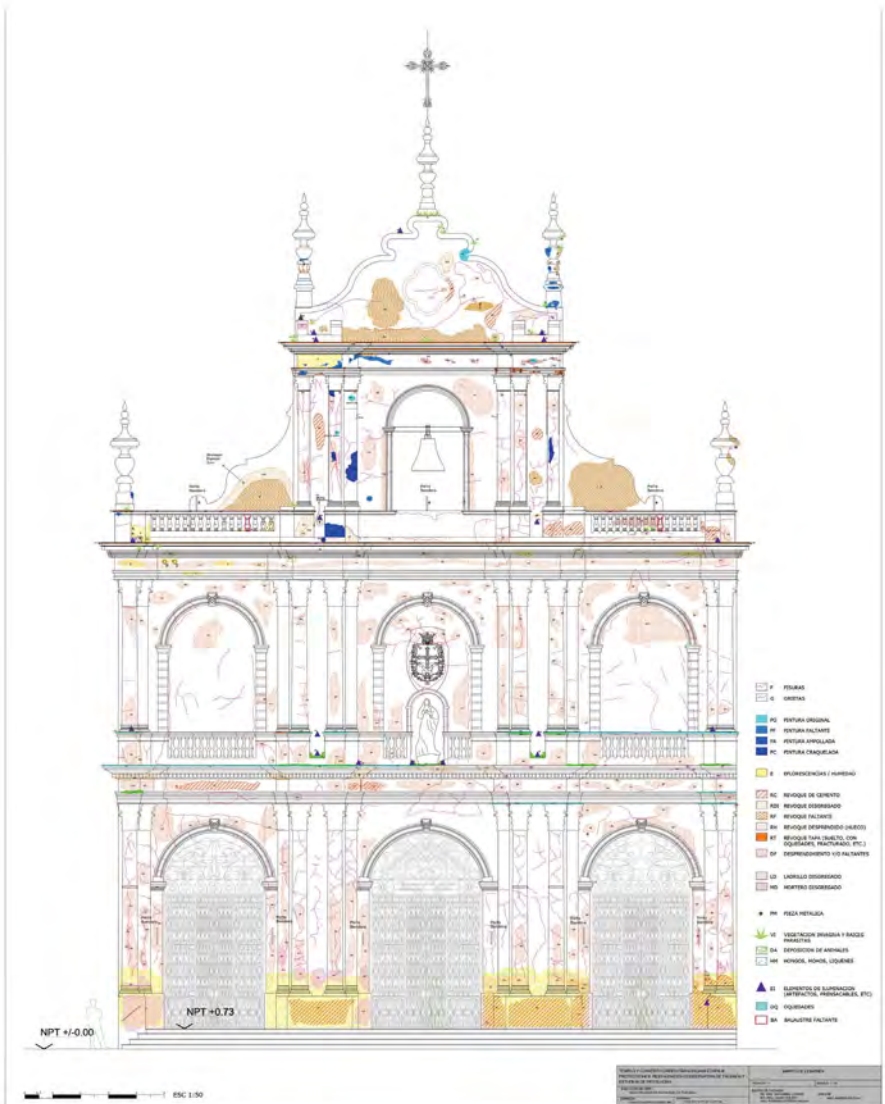
Plano de mapeo de lesiones

MAPEO DE LESIONES		ELEMENTOS AFECTADOS	PROPUESTA DE INTERVENCIÓN
Mecánica	F Fisuras G Grietas	Muro Elementos singulares	SE Sellado de fisuras y grietas de muro a recuperar. (detectar si hay actividad en las grietas y profundidad en las fisuras) EST Evaluar Situación Estructural
Físico Químico	PO Pintura Original PF Pintura Faltante PA Pintura Ampollada PC Pintura Craquelada	Terminación: pintura	PN Pintura nueva en toda la superficie
Físico Químico	E Humedad/ Eflorescencias	Revoque en muro y cornisas	HS Hidrofuguar superficie
Físico Químico Mecánico	RC Revoque de Cemento RDi Revoque Disgregado RF Revoque Faltante RH Revoque Desprendido (Hueco) RT Revoque Tapa (suelto, con oquedades, fracturado, etc) DF Desprendimiento Y/O Faltantes	Muros Elementos singulares	RR Revoques a rehacer RC Revoques a consolidar RT Revoques tapa rehacer MO Moldura rehacer BR Balaustres a reponer BC Balaustres a consolidar

Físico	OQ Oquedades	Cornisas Balaustres	BR Balaustres a reponer RT Revoques tapa rehacer
Físico Químico Mecánico	LD Ladrillo Disgregado MD Mortero Disgregado	Muro Base de columna Muro Friso Base de columna	LR Ladrillos a reponer MR Morteros a rehacer
Físico Químico	PM Pieza Metálica	Pináculos Cornisas Dentículos	LA Limpieza y protección anti-corrosiva
Físico Químico	VI Vegetación Invasiva y Raíces Parásitas	Muro Cornisas	HE Herbicidas y extracción
Físico Químico	DA Deposición de Animales HM Hongos / Mohos/ Líquenes	Capiteles Cornisas Muros	LS Limpieza de superficies.
Físico	EI Elementos de Iluminación (artefactos, prensables, etc)		ER Elementos a remover de la fachada
