ANEXO I

Fichas Registro de las obras escultóricas presentadas

Registro de Monumentos Declarados Patrimonio Histórico hasta 1939

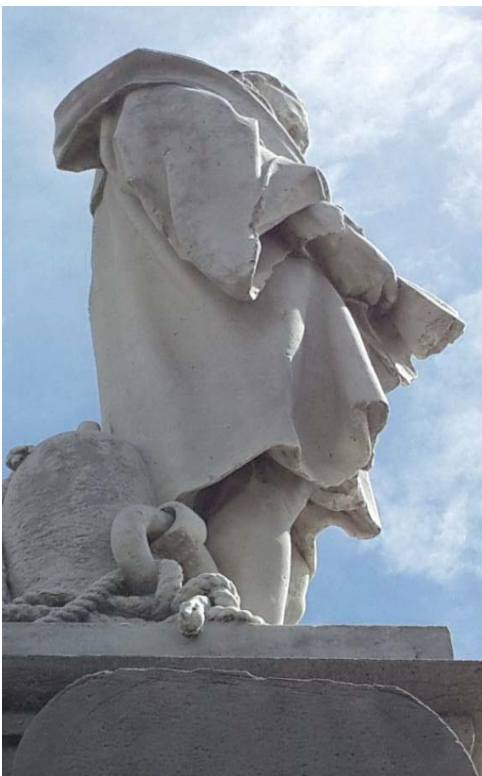
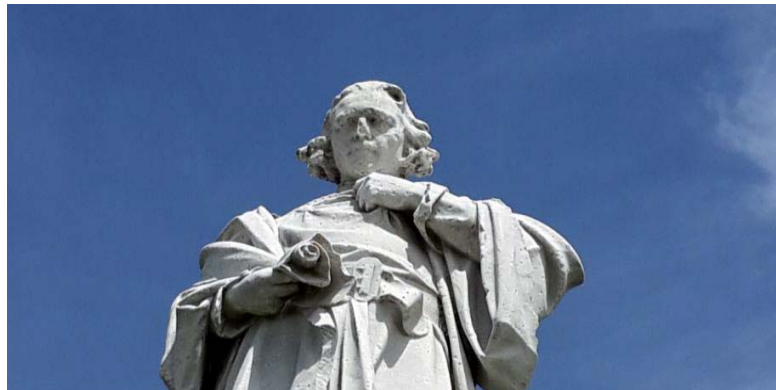
8. FOTOGRAFÍAS DE PATOLOGÍAS

Estado de Conservación:	Muy bueno:		Bueno:		Regular	
	Malo:	X	Muy malo:		Estable:	
	Det. Activo:	X				
Patologías, deterioro, alteraciones del material:	Fracturas:	X	Oxidación:		Desgaste:	X
	Desfase:		Golpes:		Hongos:	X
	Faltantes:	X	Manchas:	X	Marcas:	X
	Elementos sueltos:		Deformaciones:		Vandalismo:	X
	Suciedad:	X	Pinturas:		Bioteterioro:	X
	Costras:	X	Abrasiones:	X	Grietas:	
	Fisuras:	X	Otros:			
Intervenciones:	Adecuadas:		Inadecuadas:	X	El. Ajenos:	
Estado de integridad:	Completo:		Incompleto:	X

Esta obra ha sufrido intervenciones inadecuadas que alteraron la estructura del material, así como su basamento de piedra martelinada expuesto a permanentes hechos de vandalismo.

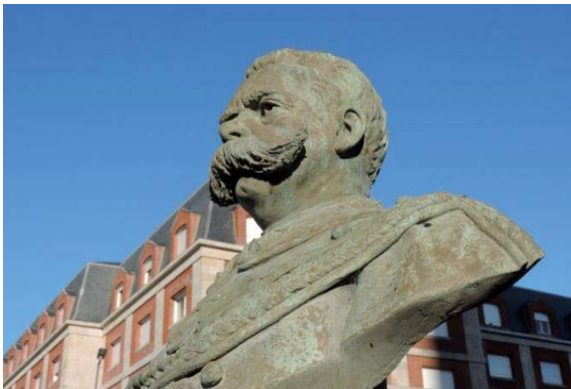
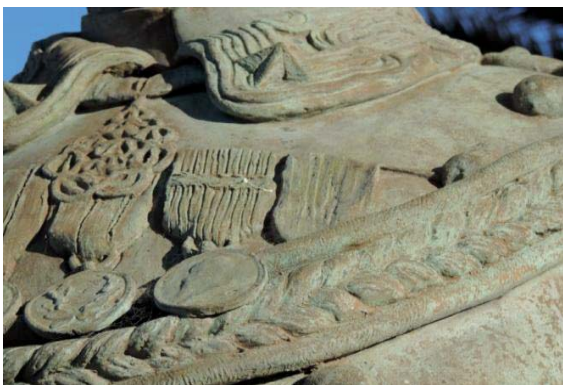
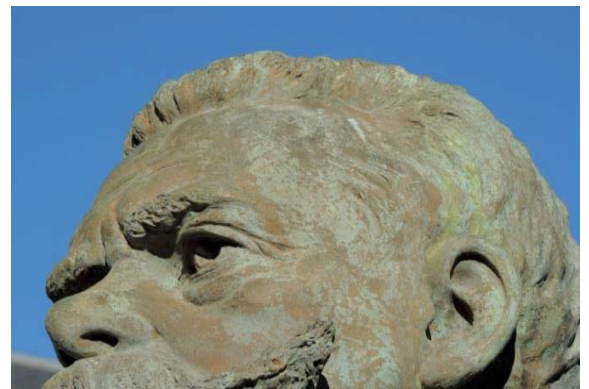
8. FOTOGRAFÍAS DE PATOLOGÍAS

Estado de Conservación:	Muy bueno:		Bueno:	X	Regular	
	Malo:		Muy malo:		Estable:	
	Det. Activo:	X				
Patologías, deterioro, alteraciones del material:	Fracturas:		Oxidación:	X	Desgaste:	
	Desfase:		Golpes:		Hongos:	
	Faltantes:		Manchas:	X	Marcas:	
	Elementos sueltos:		Deformaciones:		Vandalismo:	X
	Suciedad:		Pinturas:		Bioteterioro:	X
	Costras:		Abrasiones:		Grietas:	
	Fisuras:		Otros:			
Intervenciones:	Adecuadas:	X	Inadecuadas:		El. Ajenos:	
Estado de integridad:	Completo:	X	Incompleto:

El estado general es bueno. Presenta oxidación del material en modo superficial que va tratándose cada año. Dada la cercanía al mar y las aleaciones del material está dentro del programa de conservación preventiva (PCP).

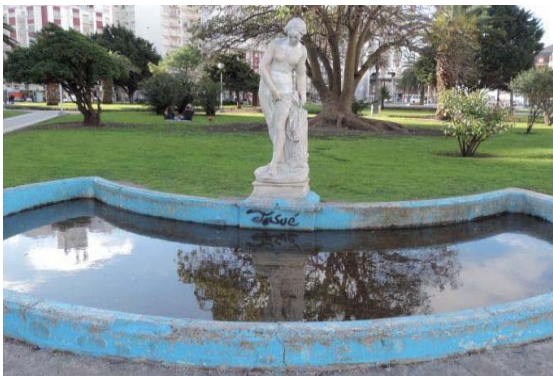
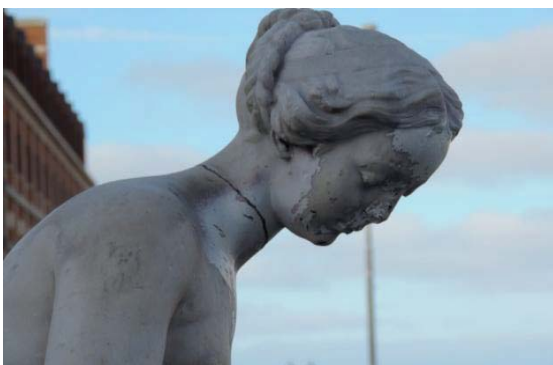
8. FOTOGRAFÍAS DE PATOLOGÍAS

Estado de Conservación:	Muy bueno:		Bueno:		Regular	
	Malo:	X	Muy malo:		Estable:	
	Det. Activo:	X				
Patologías, deterioro, alteraciones del material:	Fracturas:	X	Oxidación:		Desgaste:	X
	Desfase:	X	Golpes:	X	Hongos:	X
	Faltantes:	X	Manchas:	X	Marcas:	X
	Elementos sueltos:		Deformaciones:	X	Vandalismo:	X
	Suciedad:	X	Pinturas:		Bioteterioro:	X
	Costras:		Abrasiones:	X	Grietas:	X
	Fisuras:	X	Otros:			
Intervenciones:	Adecuadas:		Inadecuadas:	X	El. Ajenos:	
Estado de integridad:	Completo:		Incompleto:	X

El estado de conservación es malo. Ha sufrido numerosos hechos de vandalismo y el material se ha degradado notoriamente en su estructura por intervenciones inadecuadas. Se llevó adelante una primera etapa de intervención que deberá completarse.

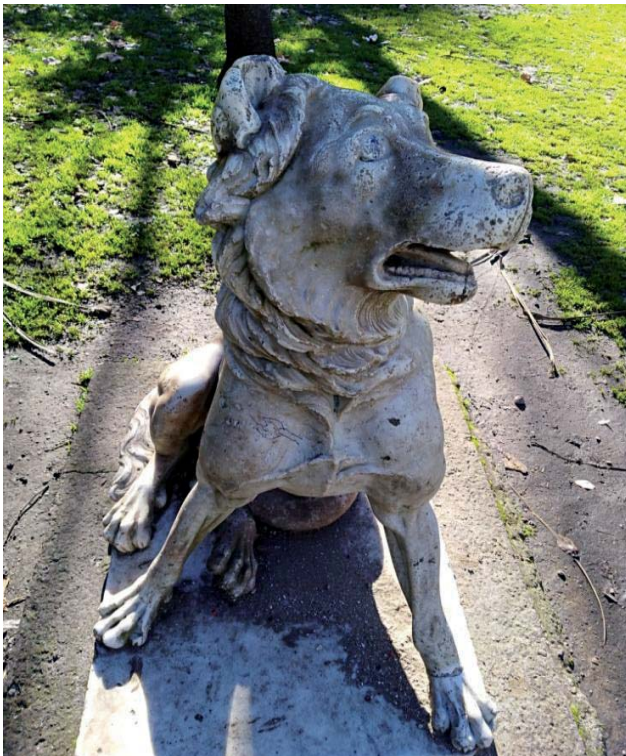
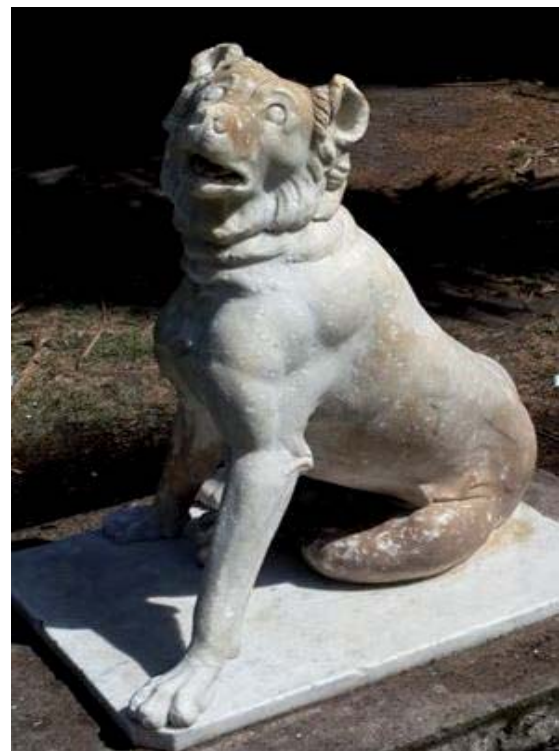
8. FOTOGRAFÍAS DE PATOLOGÍAS

Estado de Conservación:	Muy bueno:		Bueno:		Regular	X
	Malo:		Muy malo:		Estable:	
	Det. Activo:	X				
Patologías, deterioro, alteraciones del material:	Fracturas:	X	Oxidación:		Desgaste:	X
	Desfase:	X	Golpes:	X	Hongos:	
	Faltantes:	X	Manchas:	X	Marcas:	X
	Elementos sueltos:		Deformaciones:		Vandalismo:	X
	Suciedad:	X	Pinturas:		Biotedero:	X
	Costras:		Abrasiones:	X	Grietas:	X
	Fisuras:	X	Otros:			
Intervenciones:	Adecuadas:	X actuales	Inadecuadas:		El. Ajenos:	
Estado de integridad:	Completo:		Incompleto:	X

Las fotos responden al antes y después de la intervención. Dada su ubicación frente a la Escuela n° 1 y cercano a una plaza con juegos para niños se encuentra expuesto a permanentes hechos de vandalismo y uso inadecuado.

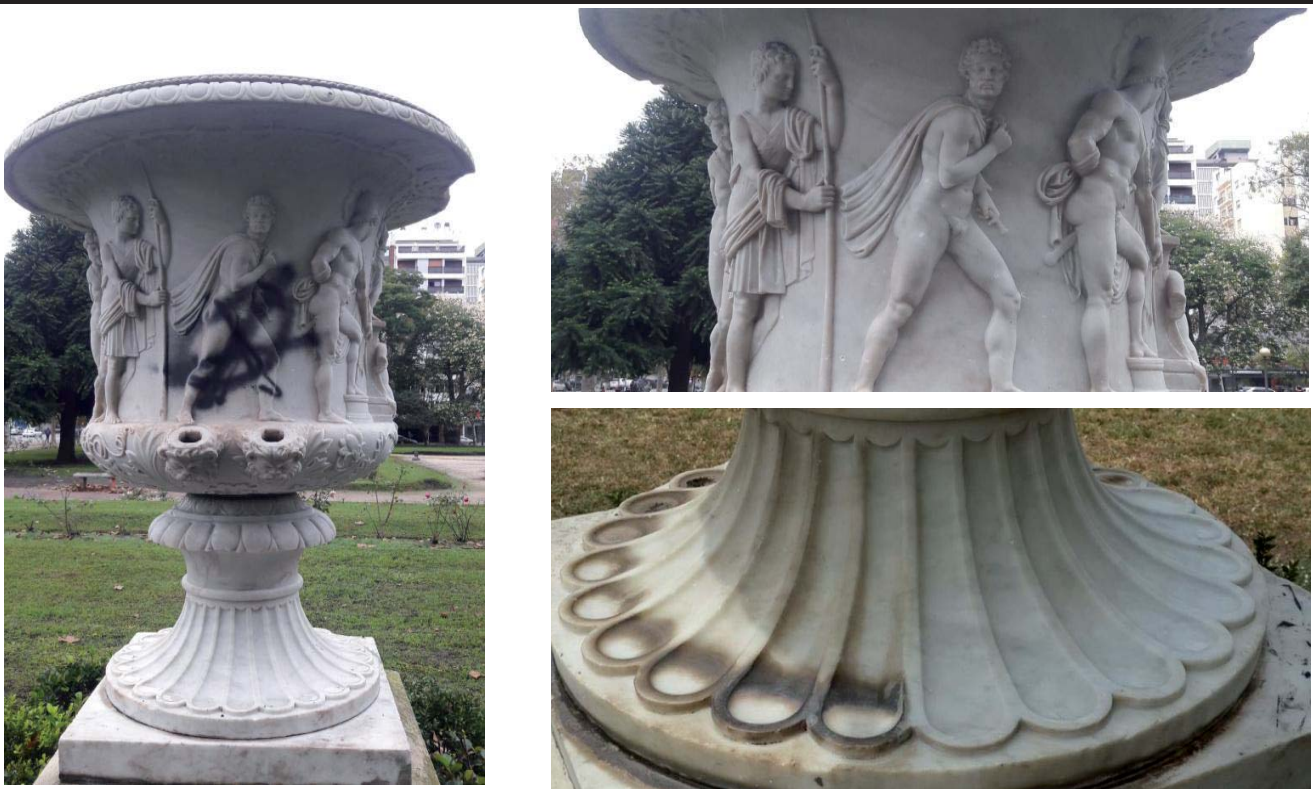
8. FOTOGRAFÍAS DE PATOLOGÍAS

Estado de Conservación:	Muy bueno:		Bueno:		Regular	
	Malo:	X	Muy malo:		Estable:	
	Det. Activo:	X				
Patologías, deterioro, alteraciones del material:	Fracturas:	X	Oxidación:		Desgaste:	X
	Desfase:	X	Golpes:	X	Hongos:	X
	Faltantes:	X	Manchas:	X	Marcas:	X
	Elementos sueltos:		Deformaciones:		Vandalismo:	X
	Suciedad:	X	Pinturas:		Bioteterioro:	X
	Costras:		Abrasiones:	X	Grietas:	X
	Fisuras:	X	Otros:			
Intervenciones:	Adecuadas:		Inadecuadas:	X	El. Ajenos:	
Estado de integridad:	Completo:		Incompleto:	X

El estado de conservación no es bueno. Ha sufrido numeroso hechos de vandalismo y el mármol se ha degradado notoriamente en su estructura por intervenciones inadecuadas. Se llevó adelante una primera etapa de intervención a fin de retirar graffitis y estabilizar el material.

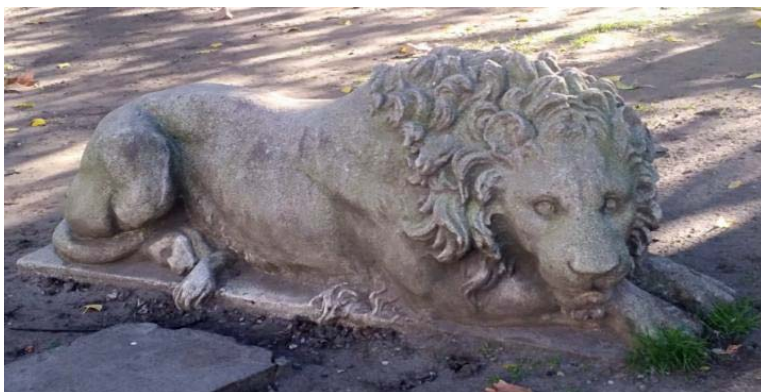
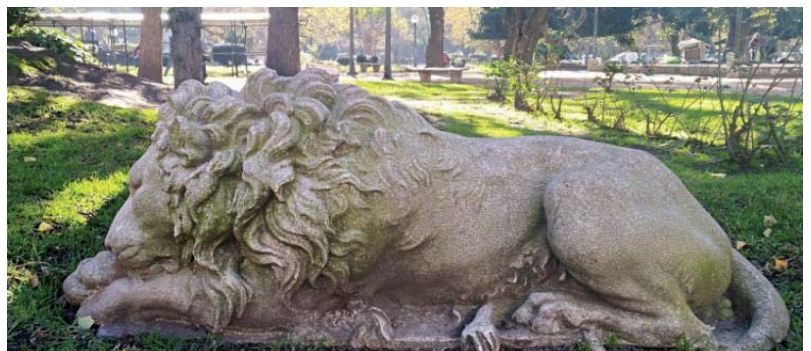
8. FOTOGRAFÍAS DE PATOLOGÍAS

Estado de Conservación:	Muy bueno:		Bueno:	X	Regular	
	Malo:		Muy malo:		Estable:	X
	Det. Activo:					
Patologías, deterioro, alteraciones del material:	Fracturas:		Oxidación:		Desgaste:	X
	Desfase:		Golpes:	X	Hongos:	
	Faltantes:		Manchas:		Marcas:	
	Elementos sueltos:		Deformaciones:		Vandalismo:	
	Suciedad:		Pinturas:		Bioteterioro:	X
	Costras:		Abrasiones:		Grietas:	
	Fisuras:		Otros:			
Intervenciones:	Adecuadas:	X	Inadecuadas:		El. Ajenos:	
Estado de integridad:	Completo:	X	Incompleto:

Las fotos son anteriores a la intervención. Estas piezas no han vuelto a sufrir hechos de vandalismo.

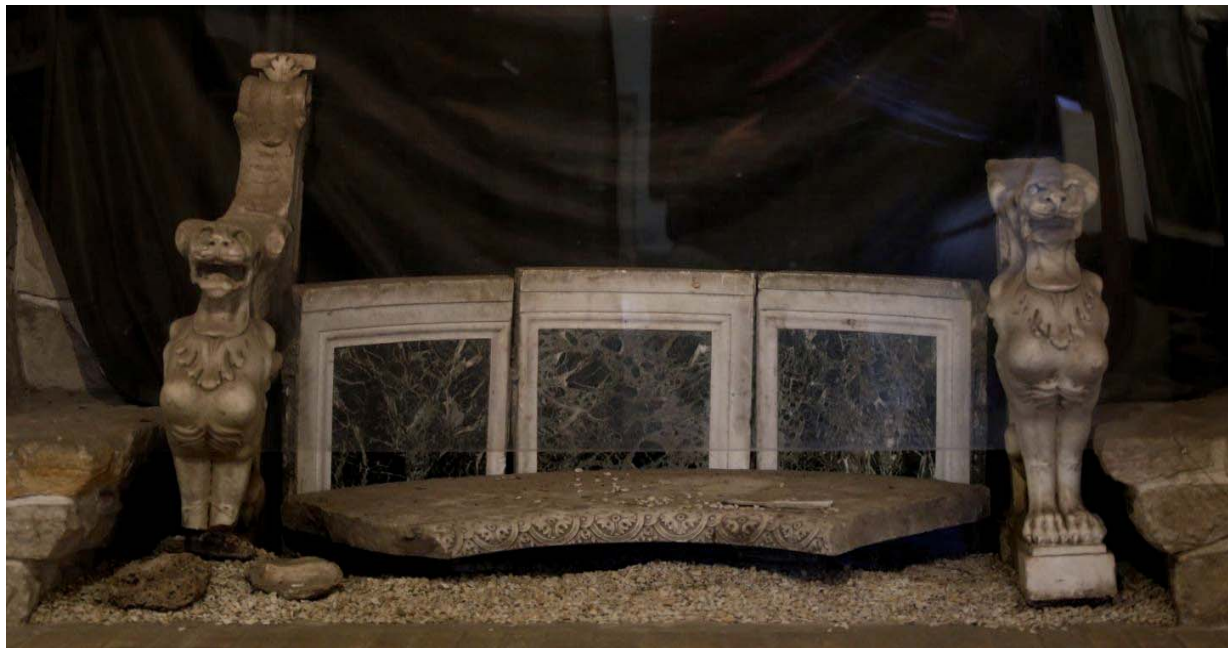
8. FOTOGRAFÍAS DE PATOLOGÍAS

Estado de Conservación:	Muy bueno:		Bueno:		Regular	
	Malo:		Muy malo:	X	Estable:	X
	Det. Activo:					
Patologías, deterioro, alteraciones del material:	Fracturas:	X	Oxidación:		Desgaste:	X
	Desfase:		Golpes:		Hongos:	X
	Faltantes:	X	Manchas:	X	Marcas:	
	Elementos sueltos:	X	Deformaciones:		Vandalismo:	X
	Suciedad:	X	Pinturas:		Bioteterioro:	X
	Costras:		Abrasiones:	X	Grietas:	
	Fisuras:		Otros:			
Intervenciones:	Adecuadas:		Inadecuadas:		El. Ajenos:	
Estado de integridad:	Completo:		Incompleto:	X

Una pieza perteneciente al mobiliario urbano con valor histórico que se encuentra dañada estructuralmente, con un 35% de faltantes.

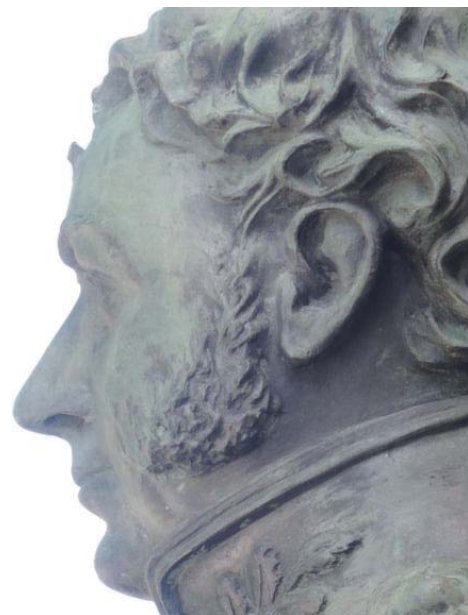
8. FOTOGRAFÍAS DE PATOLOGÍAS

Estado de Conservación:	Muy bueno:		Bueno:	X	Regular	
	Malo:		Muy malo:		Estable:	X
	Det. Activo:					
Patologías, deterioro, alteraciones del material:	Fracturas:		Oxidación:	X	Desgaste:	
	Desfase:		Golpes:		Hongos:	
	Faltantes:		Manchas:	X	Marcas:	
	Elementos sueltos:		Deformaciones:		Vandalismo:	X
	Suciedad:		Pinturas:		Biot deterioro:	X
	Costras:		Abrasiones:		Grietas:	
	Fisuras:		Otros:			
Intervenciones:	Adecuadas:	X	Inadecuadas:		El. Ajenos:	
Estado de integridad:	Completo:	X	Incompleto:

Esta escultura está expuesta a permanentes hechos de vandalismo por el lugar donde se encuentra ubicada. Ya ha sido restaurada en varias oportunidades pero su estado general es bueno.

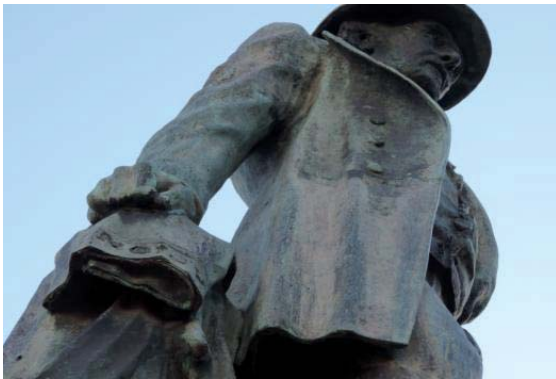
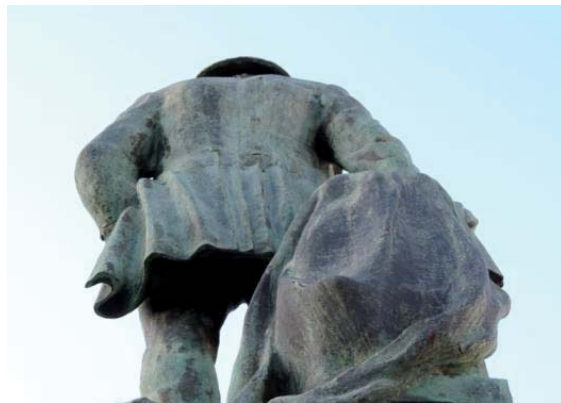
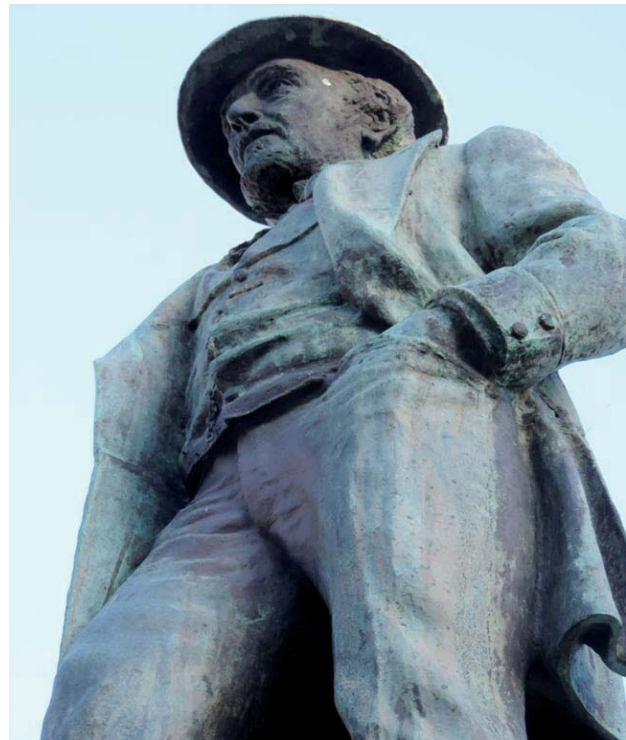
8. FOTOGRAFÍAS DE PATOLOGÍAS

Estado de Conservación:	Muy bueno:		Bueno:		Regular	X
	Malo:		Muy malo:		Estable:	
	Det. Activo:	X				
Patologías, deterioro, alteraciones del material:	Fracturas:		Oxidación:	X	Desgaste:	X
	Desfase:		Golpes:		Hongos:	
	Faltantes:		Manchas:	X	Marcas:	X
	Elementos sueltos:		Deformaciones:		Vandalismo:	X
	Suciedad:		Pinturas:		Bioteterioro:	X
	Costras:	X	Abrasiones:		Grietas:	
	Fisuras:		Otros:			
Intervenciones:	Adecuadas:		Inadecuadas:		El. Ajenos:	
Estado de integridad:	Completo:	X	Incompleto:

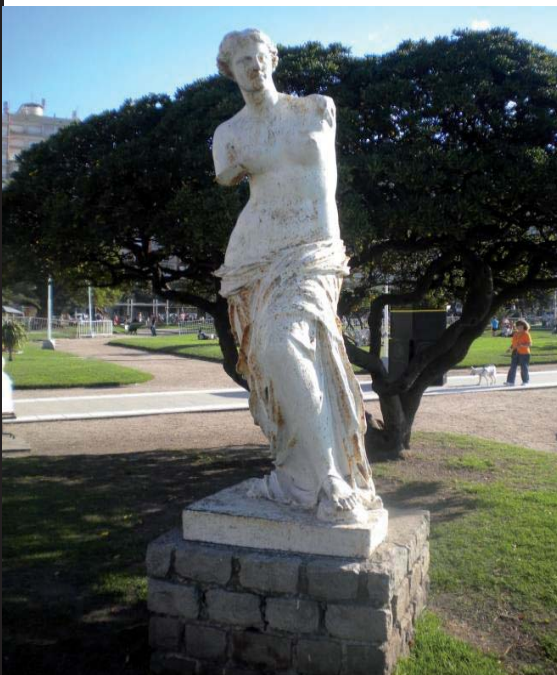
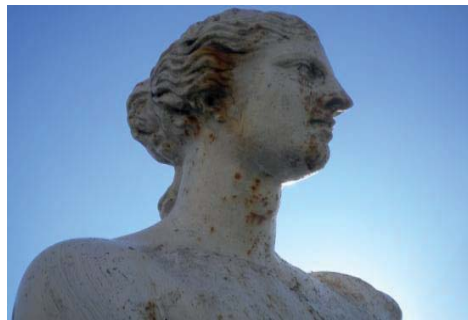
8. FOTOGRAFÍAS DE PATOLOGÍAS

Estado de Conservación:	Muy bueno:		Bueno:	X	Regular	
	Malo:		Muy malo:		Estable:	X
	Det. Activo:					
Patologías, deterioro, alteraciones del material:	Fracturas:		Oxidación:		Desgaste:	
	Desfase:		Golpes:		Hongos:	
	Faltantes:		Manchas:		Marcas:	
	Elementos sueltos:		Deformaciones:		Vandalismo:	
	Suciedad:		Pinturas:	X	Bioteterioro:	
	Costras:		Abrasiones:		Grietas:	
	Fisuras:		Otros:			
Intervenciones:	Adecuadas:	X	Inadecuadas:		El. Ajenos:	
Estado de integridad:	Completo:	X	Incompleto:

Fotos antes y durante la restauración.

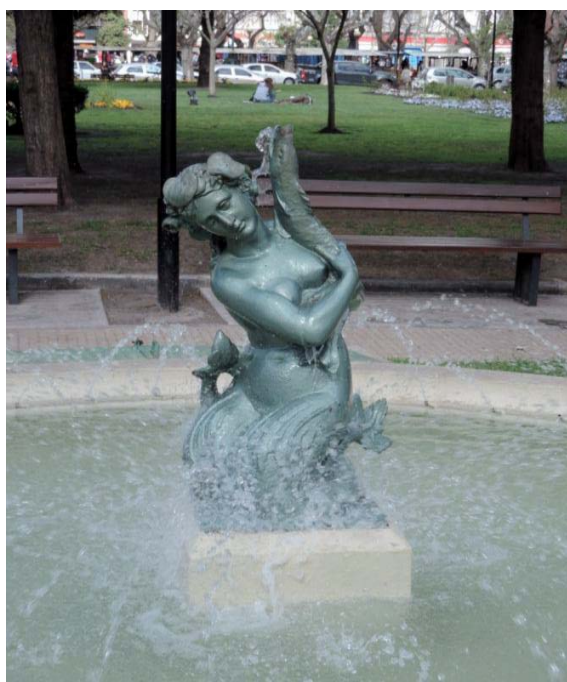
8. FOTOGRAFÍAS DE PATOLOGÍAS

Estado de Conservación:	Muy bueno:		Bueno:	X	Regular	
	Malo:		Muy malo:		Estable:	X
	Det. Activo:					
Patologías, deterioro, alteraciones del material:	Fracturas:		Oxidación:		Desgaste:	X
	Desfase:		Golpes:		Hongos:	
	Faltantes:		Manchas:		Marcas:	X
	Elementos sueltos:		Deformaciones:		Vandalismo:	
	Suciedad:		Pinturas:		Bioteterioro:	X
	Costras:		Abrasiones:		Grietas:	
	Fisuras:		Otros:			
Intervenciones:	Adecuadas:	X	Inadecuadas:		El. Ajenos:	
Estado de integridad:	Completo:	X	Incompleto:

Fue restaurada y protegida teniendo en cuenta el lugar que ocupa dentro de la fuente y el permanente contacto con el agua. Estaba pintada con pintura epoxi verde con marcados focos de oxidación que alteraron la estructura del material.

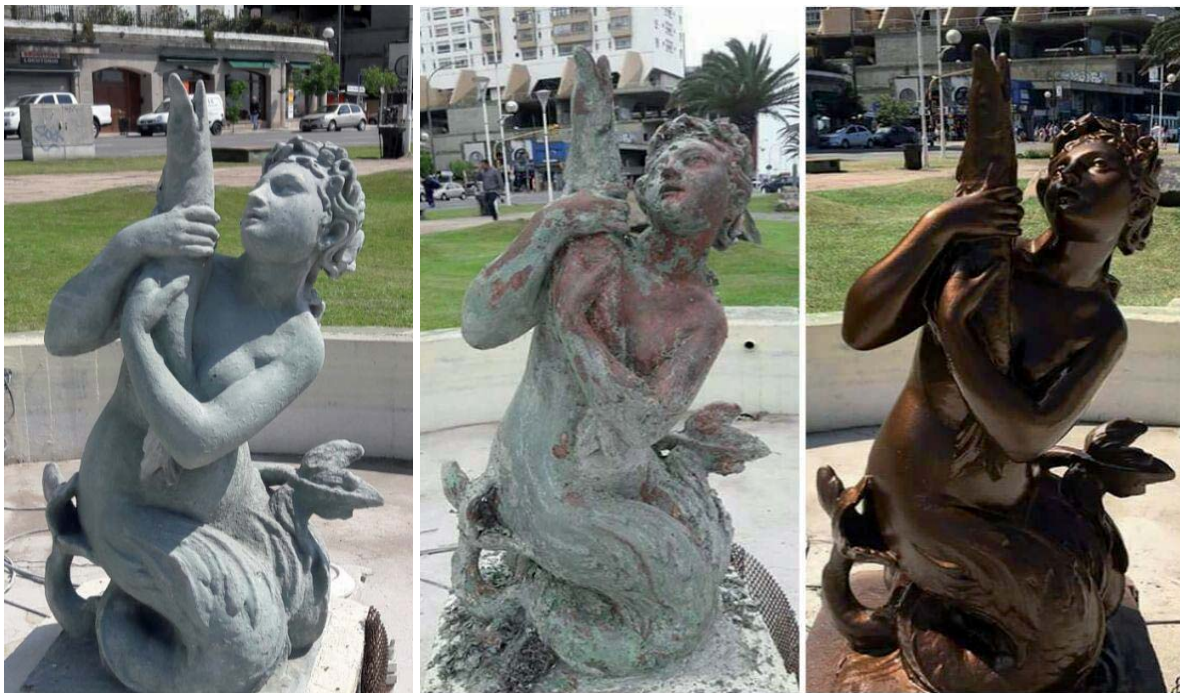
8. FOTOGRAFÍAS DE PATOLOGÍAS

Estado de Conservación:	Muy bueno:		Bueno:	X	Regular	
	Malo:		Muy malo:		Estable:	X
	Det. Activo:					
Patologías, deterioro, alteraciones del material:	Fracturas:		Oxidación:		Desgaste:	X
	Desfase:		Golpes:		Hongos:	
	Faltantes:		Manchas:		Marcas:	X
	Elementos sueltos:		Deformaciones:		Vandalismo:	X
	Suciedad:		Pinturas:	X	Bioteterioro:	X
	Costras:		Abrasiones:		Grietas:	
	Fisuras:		Otros:			
Intervenciones:	Adecuadas:	X	Inadecuadas:		El. Ajenos:	
Estado de integridad:	Completo:	X	Incompleto:

Fue restaurada y protegida teniendo en cuenta el lugar que ocupa dentro de la fuente y el permanente contacto con el agua. Estaba pintada con pintura epoxi verde con marcados focos de oxidación que alteraron la estructura del material.

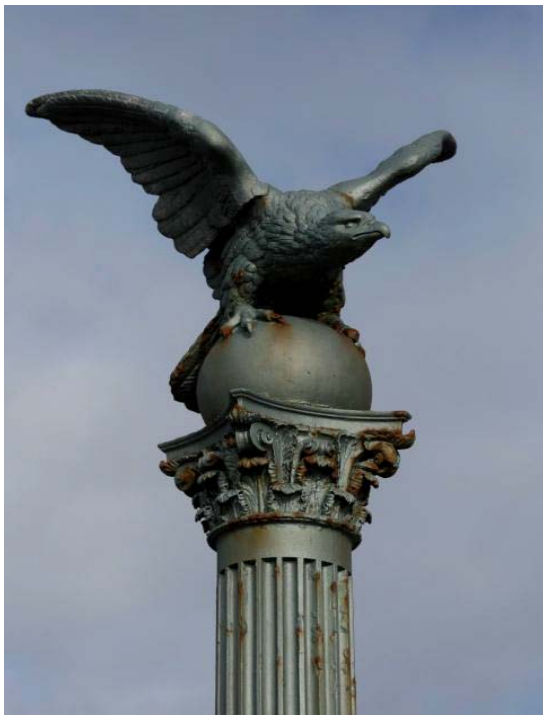
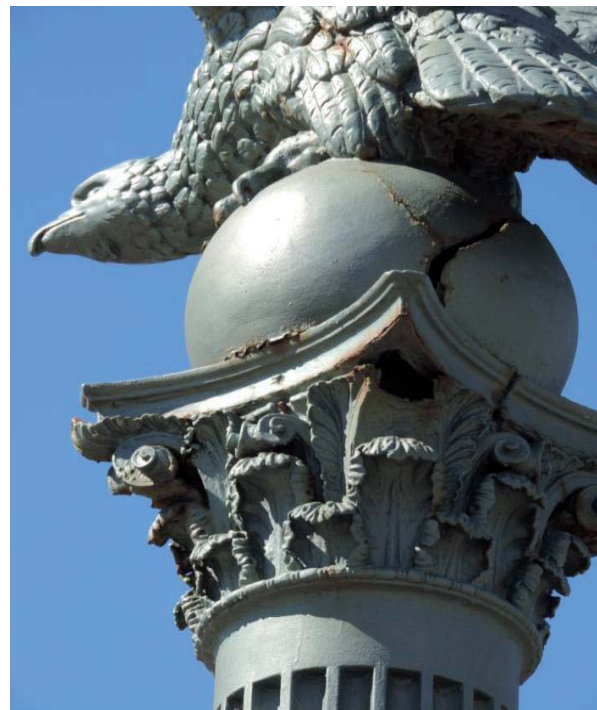
8. FOTOGRAFÍAS DE PATOLOGÍAS

Estado de Conservación:	Muy bueno:		Bueno:		Regular	
	Malo:		Muy malo:	X	Estable:	
	Det. Activo:	X				
Patologías, deterioro, alteraciones del material:	Fracturas:	X	Oxidación:	X	Desgaste:	X
	Desfase:	X	Golpes:		Hongos:	
	Faltantes:	X	Manchas:	X	Marcas:	X
	Elementos sueltos:		Deformaciones:	X	Vandalismo:	X
	Suciedad:		Pinturas:	X	Bioteterioro:	X
	Costras:	X	Abrasiones:	X	Grietas:	
	Fisuras:	X	Otros:			
Intervenciones:	Adecuadas:		Inadecuadas:	X	El. Ajenos:	
Estado de integridad:	Completo:		Incompleto:	X

Esta obra escultórica está en agenda para ser restaurada. Su estado general es malo y se ha pedido el control del anclaje antes de proceder a su intervención.

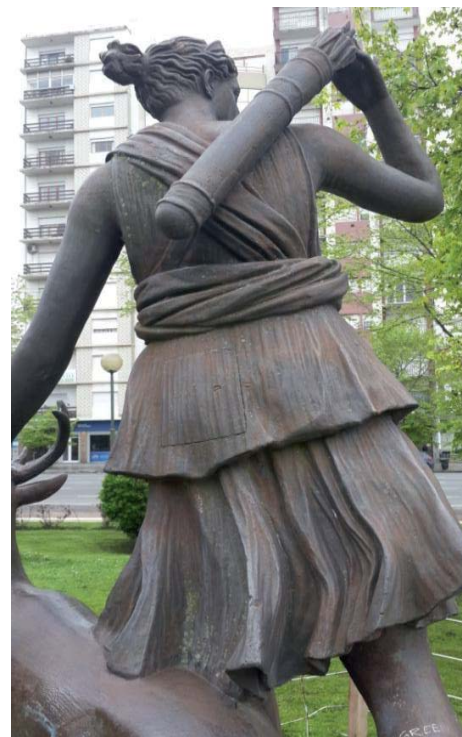
8. FOTOGRAFÍAS DE PATOLOGÍAS

Estado de Conservación:	Muy bueno:		Bueno:	X	Regular	
	Malo:		Muy malo:		Estable:	X
	Det. Activo:					
Patologías, deterioro, alteraciones del material:	Fracturas:	X	Oxidación:		Desgaste:	
	Desfase:		Golpes:		Hongos:	
	Faltantes:	X	Manchas:		Marcas:	
	Elementos sueltos:		Deformaciones:	X	Vandalismo:	X
	Suciedad:		Pinturas:		Bioteterioro:	X
	Costras:		Abrasiones:		Grietas:	
	Fisuras:		Otros:			
Intervenciones:	Adecuadas:	X	Inadecuadas:		El. Ajenos:	
Estado de integridad:	Completo:		Incompleto:	X

Imágenes previas a la restauración con procesos activos de oxidación y deformaciones estructurales. Hoy la pieza se encuentra estable.

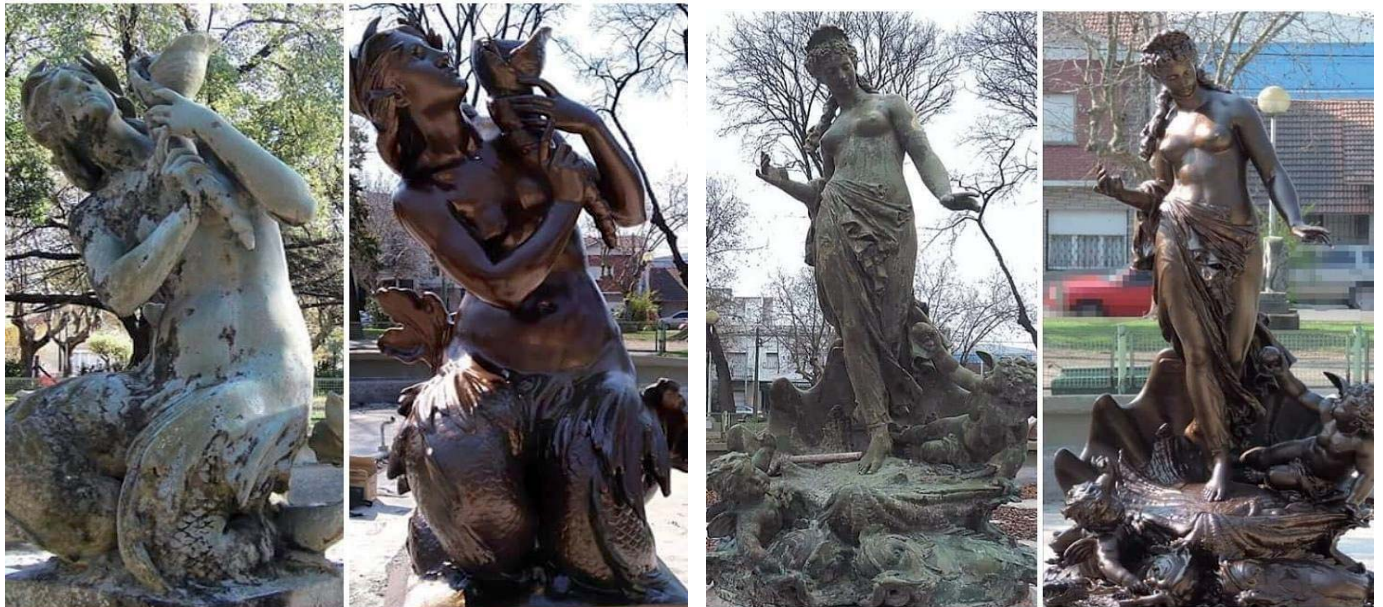
8. FOTOGRAFÍAS DE PATOLOGÍAS

Estado de Conservación:	Muy bueno:	X	Bueno:		Regular	
	Malo:		Muy malo:		Estable:	X
	Det. Activo:					
Patologías, deterioro, alteraciones del material:	Fracturas:		Oxidación:		Desgaste:	X
	Desfase:		Golpes:		Hongos:	
	Faltantes:	X	Manchas:		Marcas:	X
	Elementos sueltos:		Deformaciones:	X	Vandalismo:	X
	Suciedad:		Pinturas:	X	Bioteterioro:	X
	Costras:		Abrasiones:		Grietas:	
	Fisuras:		Otros:			
Intervenciones:	Adecuadas:	X	Inadecuadas:		El. Ajenos:	
Estado de integridad:	Completo:	X Sirenas	Incompleto:	X Nacimiento de Venus

Antes y Después de la intervención

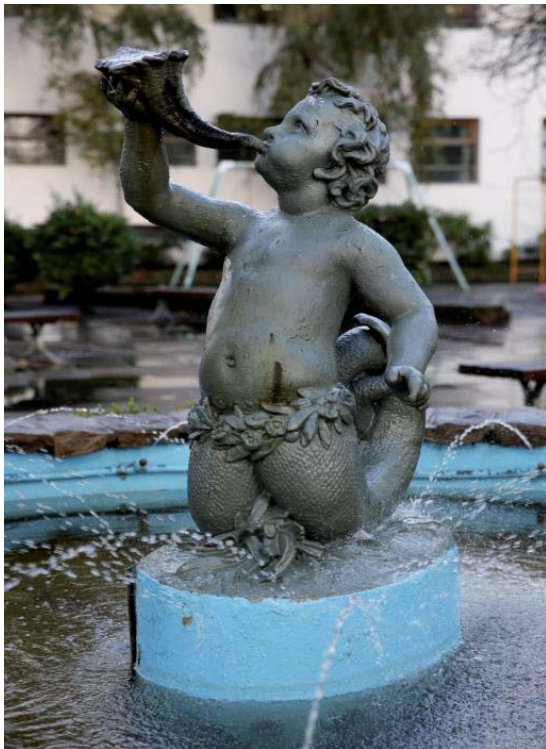
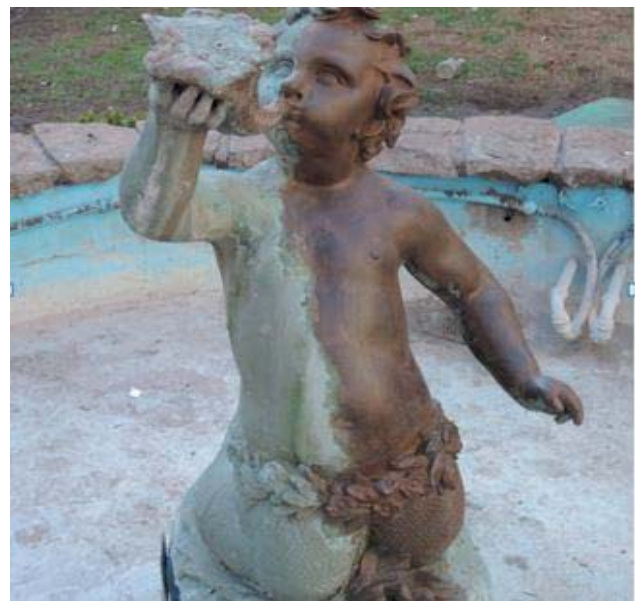
8. FOTOGRAFÍAS DE PATOLOGÍAS

Estado de Conservación:	Muy bueno:		Bueno:	X	Regular	
	Malo:		Muy malo:		Estable:	X
	Det. Activo:					
Patologías, deterioro, alteraciones del material:	Fracturas:		Oxidación:		Desgaste:	
	Desfase:		Golpes:		Hongos:	
	Faltantes:	X	Manchas:		Marcas:	X
	Elementos sueltos:		Deformaciones:		Vandalismo:	X
	Suciedad:		Pinturas:	X	Bioteterioro:	X
	Costras:		Abrasiones:		Grietas:	
	Fisuras:		Otros:			
Intervenciones:	Adecuadas:	X	Inadecuadas:		El. Ajenos:	
Estado de integridad:	Completo:		Incompleto:	X

Antes y durante el proceso de intervención

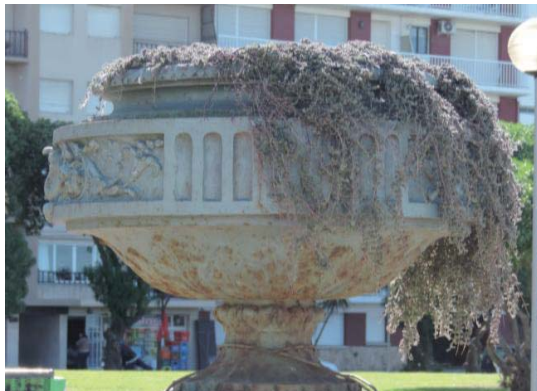
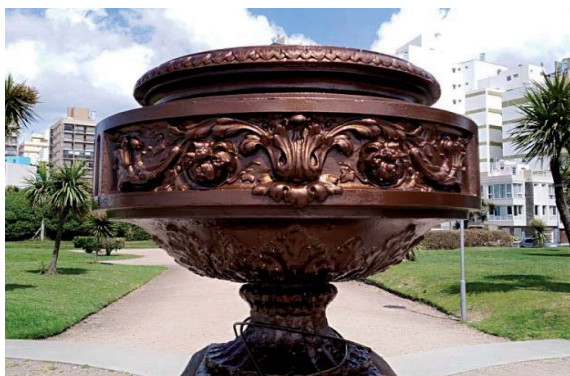
8. FOTOGRAFÍAS DE PATOLOGÍAS

Estado de Conservación:	Muy bueno:		Bueno:	X	Regular	
	Malo:		Muy malo:		Estable:	X
	Det. Activo:					
Patologías, deterioro, alteraciones del material:	Fracturas:	X	Oxidación:		Desgaste:	
	Desfase:		Golpes:		Hongos:	
	Faltantes:	X	Manchas:		Marcas:	
	Elementos sueltos:		Deformaciones:		Vandalismo:	
	Suciedad:		Pinturas:	X	Bioteterioro:	
	Costras:		Abrasiones:		Grietas:	
	Fisuras:		Otros:			
Intervenciones:	Adecuadas:	X	Inadecuadas:		El. Ajenos:	
Estado de integridad:	Completo:		Incompleto:

Estos dos copones que están ubicados en Plaza España fueron restaurados, restan intervenir los dos del Archivo Histórico Municipal y el del ingreso al Museo José Hernández.

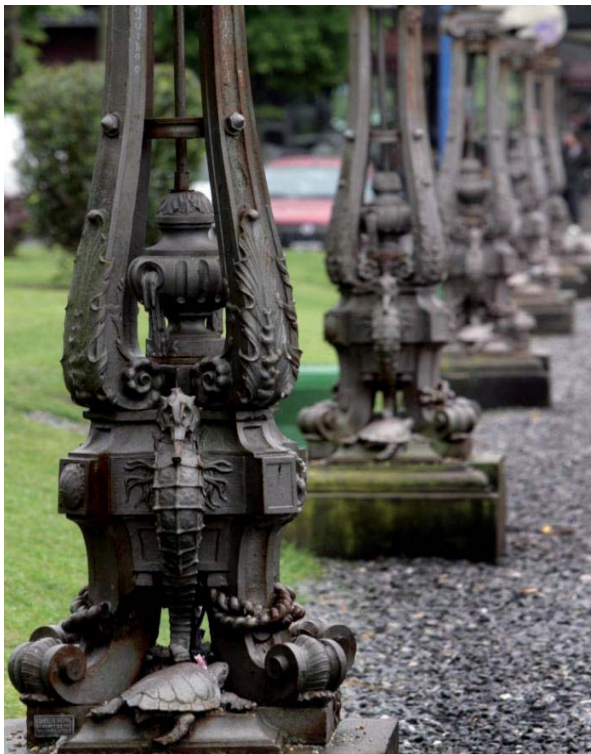
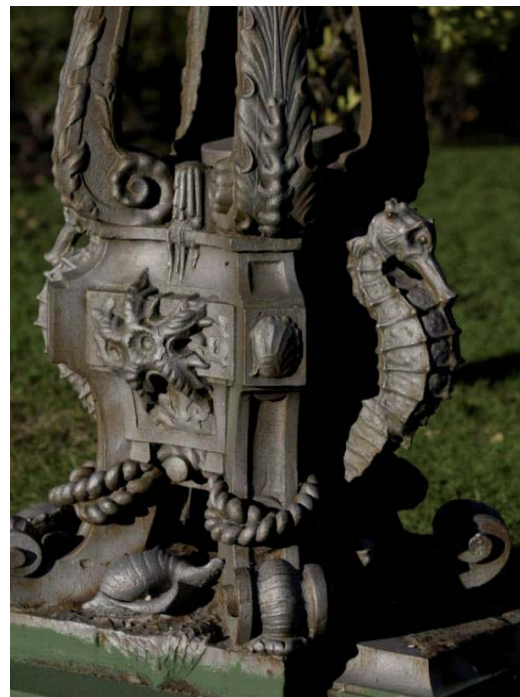
8. FOTOGRAFÍAS DE PATOLOGÍAS

Estado de Conservación:	Muy bueno:		Bueno:	X	Regular	
	Malo:		Muy malo:		Estable:	X
	Det. Activo:					
Patologías, deterioro, alteraciones del material:	Fracturas:	X	Oxidación:		Desgaste:	
	Desfase:		Golpes:		Hongos:	
	Faltantes:	X	Manchas:		Marcas:	
	Elementos sueltos:		Deformaciones:	X	Vandalismo:	X
	Suciedad:		Pinturas:	X	Bioteterioro:	X
	Costras:	X	Abrasiones:		Grietas:	X
	Fisuras:		Otros:			
Intervenciones:	Adecuadas:	X	Inadecuadas:		El. Ajenos:	
Estado de integridad:	Completo:		Incompleto:	X

Fotos antes de la restauración

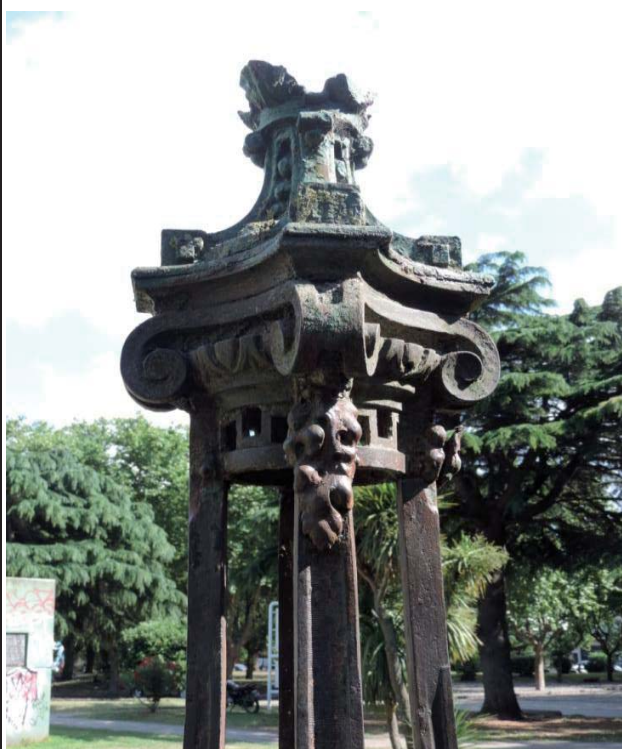
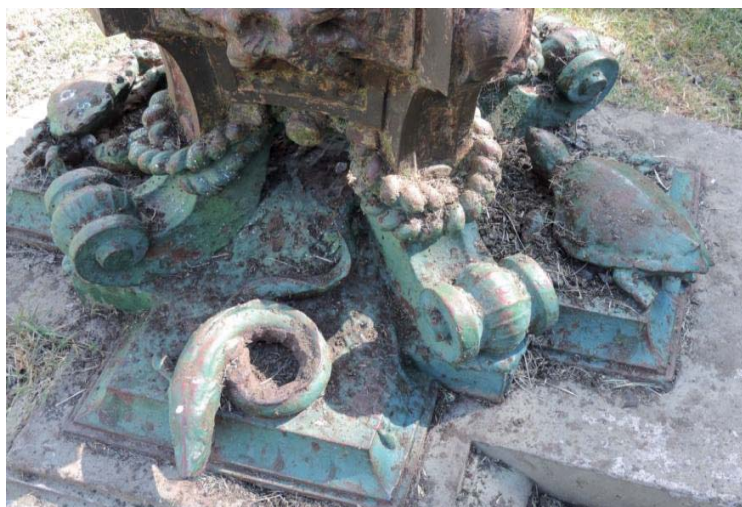
8. FOTOGRAFÍAS DE PATOLOGÍAS

Estado de Conservación:	Muy bueno:		Bueno:	X	Regular	
	Malo:		Muy malo:		Estable:	X
	Det. Activo:					
Patologías, deterioro, alteraciones del material:	Fracturas:	X	Oxidación:		Desgaste:	
	Desfase:		Golpes:		Hongos:	
	Faltantes:	X	Manchas:		Marcas:	
	Elementos sueltos:		Deformaciones:	X	Vandalismo:	X
	Suciedad:		Pinturas:	X	Bioteterioro:	X
	Costras:	X	Abrasiones:		Grietas:	X
	Fisuras:		Otros:			
Intervenciones:	Adecuadas:	X	Inadecuadas:		El. Ajenos:	
Estado de integridad:	Completo:		Incompleto:	X

Fotos antes de la restauración

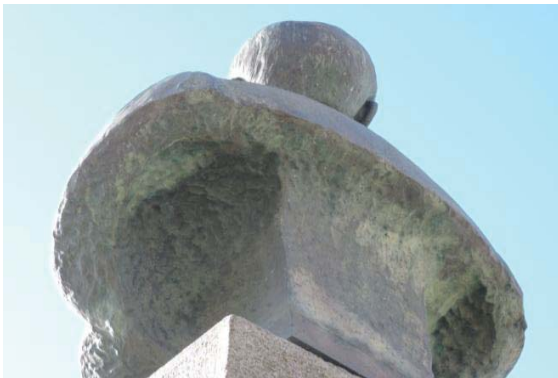
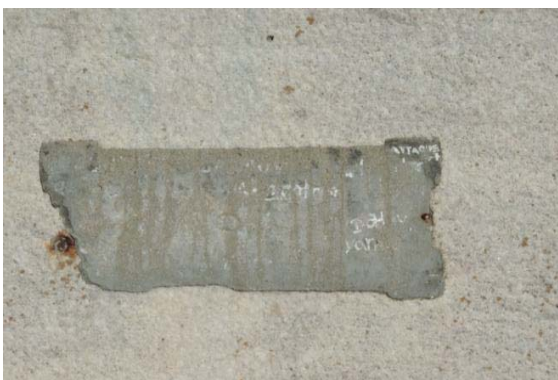
8. FOTOGRAFÍAS DE PATOLOGÍAS

Estado de Conservación:	Muy bueno:		Bueno:	X	Regular	
	Malo:		Muy malo:		Estable:	X
	Det. Activo:					
Patologías, deterioro, alteraciones del material:	Fracturas:		Oxidación:	X	Desgaste:	
	Desfase:		Golpes:		Hongos:	
	Faltantes:		Manchas:	X	Marcas:	
	Elementos sueltos:		Deformaciones:		Vandalismo:	
	Suciedad:		Pinturas:		Biot deterioro:	X
	Costras:		Abrasiones:		Grietas:	
	Fisuras:		Otros:			
Intervenciones:	Adecuadas:		Inadecuadas:		El. Ajenos:	
Estado de integridad:	Completo:	X	Incompleto:

Es una obra en estado estable a pesar de estar expuesta directamente al mar. La placa identificatoria en bronce fue sustraída.

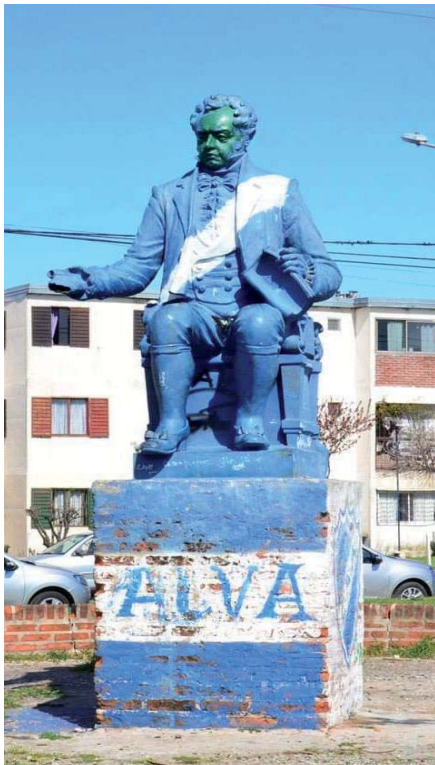
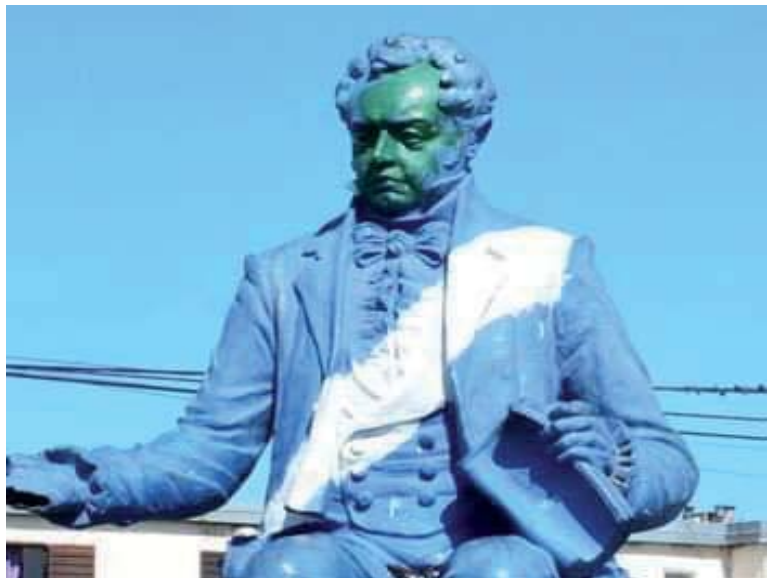
8. FOTOGRAFÍAS DE PATOLOGÍAS

Estado de Conservación:	Muy bueno:		Bueno:		Regular	
	Malo:	X	Muy malo:		Estable:	
	Det. Activo:	X				
Patologías, deterioro, alteraciones del material:	Fracturas:		Oxidación:	X	Desgaste:	X
	Desfase:		Golpes:	X	Hongos:	
	Faltantes:		Manchas:	X	Marcas:	X
	Elementos sueltos:		Deformaciones:		Vandalismo:	X
	Suciedad:	X	Pinturas:	X	Bioteterioro:	X
	Costras:	X	Abrasiones:	X	Grietas:	
	Fisuras:		Otros:			
Intervenciones:	Adecuadas:		Inadecuadas:		El. Ajenos:	
Estado de integridad:	Completo:	X	Incompleto:

La obra se encuentra en mal estado de conservación a causa del lugar de emplazamiento donde es blanco permanente de hechos de vandalismo, aunque la pintura azul protege en gran parte la integridad del material.

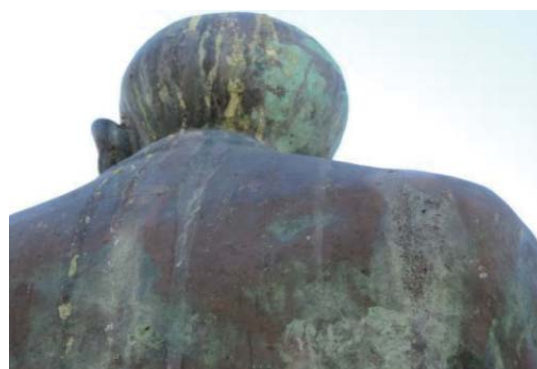
8. FOTOGRAFÍAS DE PATOLOGÍAS

Estado de Conservación:	Muy bueno:		Bueno:		Regular	X
	Malo:		Muy malo:		Estable:	
	Det. Activo:	X				
Patologías, deterioro, alteraciones del material:	Fracturas:		Oxidación:	X	Desgaste:	
	Desfase:		Golpes:		Hongos:	
	Faltantes:		Manchas:	X	Marcas:	
	Elementos sueltos:		Deformaciones:		Vandalismo:	
	Suciedad:	X	Pinturas:		Bioteterioro:	X
	Costras:		Abrasiones:		Grietas:	
	Fisuras:		Otros:			
Intervenciones:	Adecuadas:	X	Inadecuadas:		El. Ajenos:	
Estado de integridad:	Completo:	X	Incompleto:

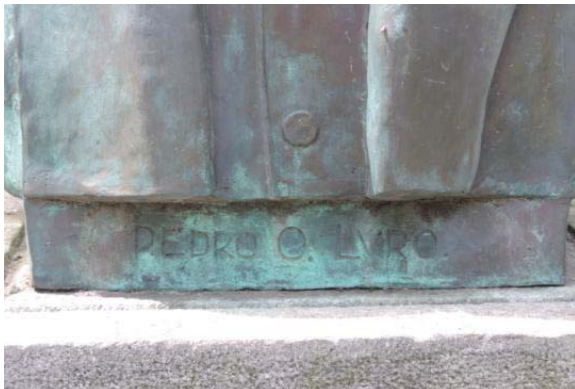
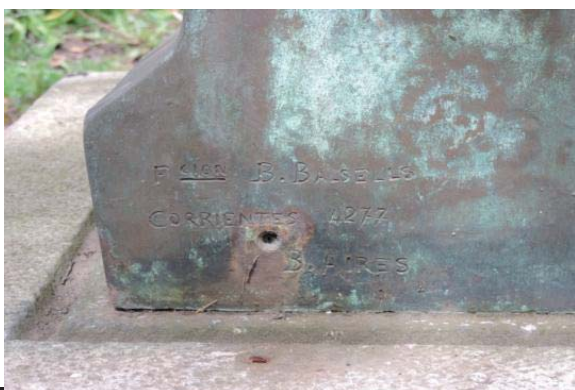
8. FOTOGRAFÍAS DE PATOLOGÍAS

Estado de Conservación:	Muy bueno:		Bueno:	X	Regular	
	Malo:		Muy malo:		Estable:	X
	Det. Activo:					
Patologías, deterioro, alteraciones del material:	Fracturas:		Oxidación:	X	Desgaste:	
	Desfase:		Golpes:		Hongos:	
	Faltantes:		Manchas:	X	Marcas:	
	Elementos sueltos:		Deformaciones:		Vandalismo:	
	Suciedad:		Pinturas:		Bioteterioro:	X
	Costras:		Abrasiones:		Grietas:	
	Fisuras:		Otros:			
Intervenciones:	Adecuadas:		Inadecuadas:		El. Ajenos:	
Estado de integridad:	Completo:	X	Incompleto:

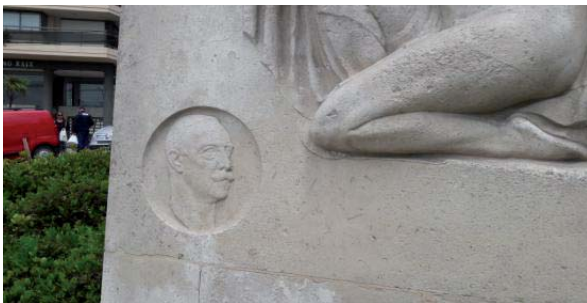
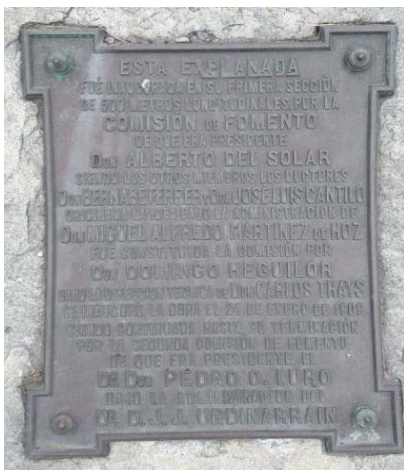
8. FOTOGRAFÍAS DE PATOLOGÍAS

Estado de Conservación:	Muy bueno:		Bueno:		Regular	X
	Malo:		Muy malo:		Estable:	
	Det. Activo:	X				
Patologías, deterioro, alteraciones del material:	Fracturas:		Oxidación:		Desgaste:	X
	Desfase:		Golpes:	X	Hongos:	
	Faltantes:	X	Manchas:	X	Marcas:	X
	Elementos sueltos:		Deformaciones:		Vandalismo:	X
	Suciedad:	X	Pinturas:	X	Bioteterioro:	X
	Costras:		Abrasiones:	X	Grietas:	X
	Fisuras:	X	Otros:			
Intervenciones:	Adecuadas:		Inadecuadas:	X	El. Ajenos:	
Estado de integridad:	Completo:		Incompleto:	X

El material está recubierto con una pintura antigraffiti que otorga un aspecto "gomoso y amarronado" que se sugiere retirar a fin de aplicar un hidrorrepelente al agua que lo proteja sin alterar su coloración original.

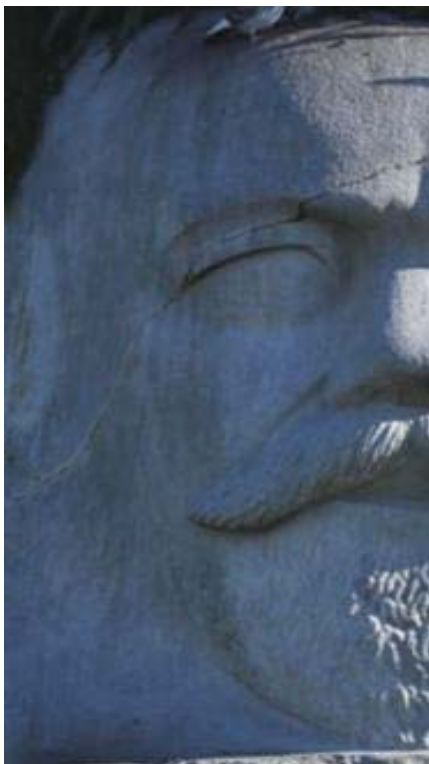
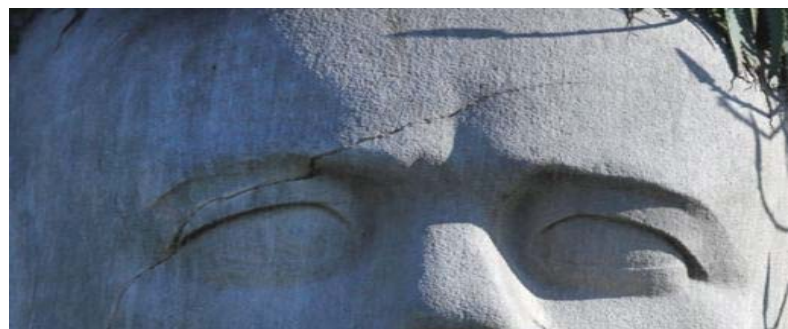
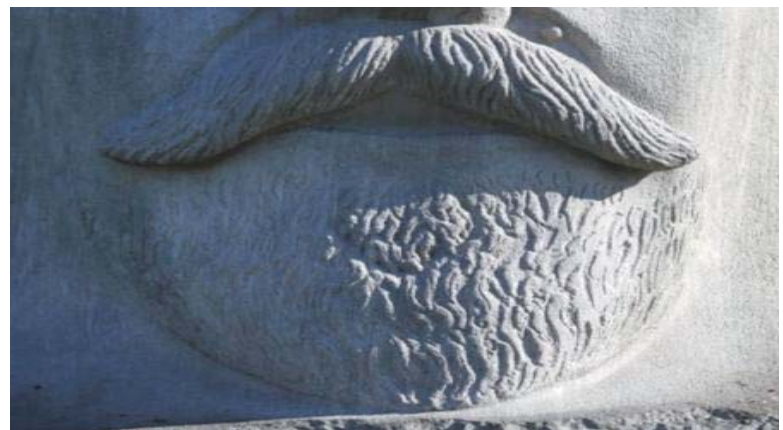
8. FOTOGRAFÍAS DE PATOLOGÍAS

Estado de Conservación:	Muy bueno:		Bueno:	X	Regular	
	Malo:		Muy malo:		Estable:	X
	Det. Activo:					
Patologías, deterioro, alteraciones del material:	Fracturas:	X	Oxidación:		Desgaste:	X
	Desfase:	X	Golpes:		Hongos:	
	Faltantes:		Manchas:		Marcas:	
	Elementos sueltos:		Deformaciones:		Vandalismo:	X
	Suciedad:	X	Pinturas:		Bioteterioro:	X
	Costras:		Abrasiones:	X	Grietas:	
	Fisuras:		Otros:			
Intervenciones:	Adecuadas:		Inadecuadas:		El. Ajenos:	
Estado de integridad:	Completo:	X	Incompleto:

Continuos hechos de vandalismo exponen a esta pieza escultórica a graffitis. Hoy se encuentra en un estado de conservación estable.

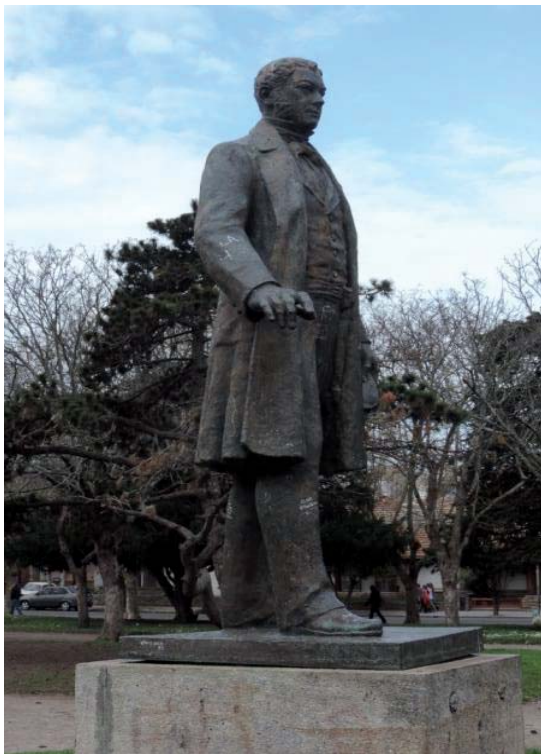
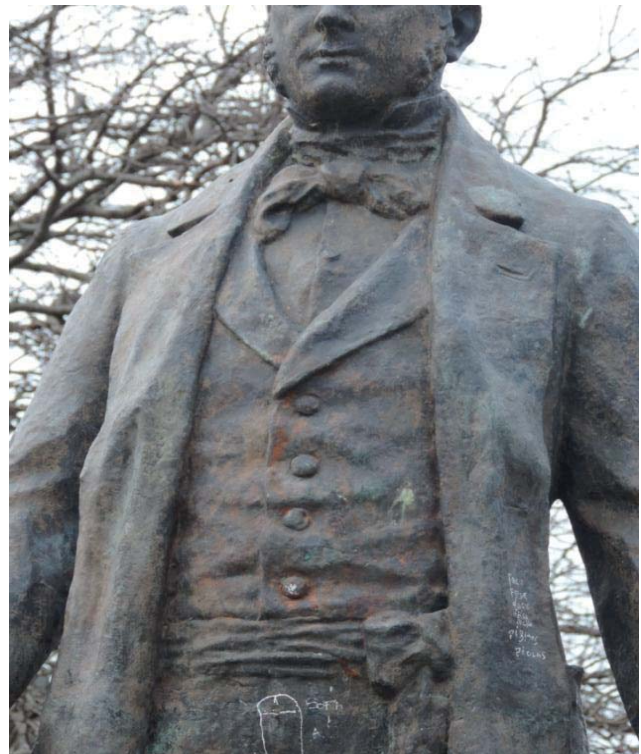
8. FOTOGRAFÍAS DE PATOLOGÍAS

Estado de Conservación:	Muy bueno:		Bueno:		Regular	X
	Malo:		Muy malo:		Estable:	
	Det. Activo:	X				
Patologías, deterioro, alteraciones del material:	Fracturas:		Oxidación:	X	Desgaste:	
	Desfase:		Golpes:		Hongos:	
	Faltantes:		Manchas:	X	Marcas:	
	Elementos sueltos:		Deformaciones:		Vandalismo:	X
	Suciedad:		Pinturas:	X	Bioteterioro:	X
	Costras:		Abrasiones:		Grietas:	
	Fisuras:		Otros:			
Intervenciones:	Adecuadas:	X	Inadecuadas:		El. Ajenos:	
Estado de integridad:	Completo:	X	Incompleto:

Esta escultura está expuesta a permanentes hechos de vandalismo. Ha sido restaurada en varias oportunidades retirándole innumerables graffitis realizados con distintos materiales.

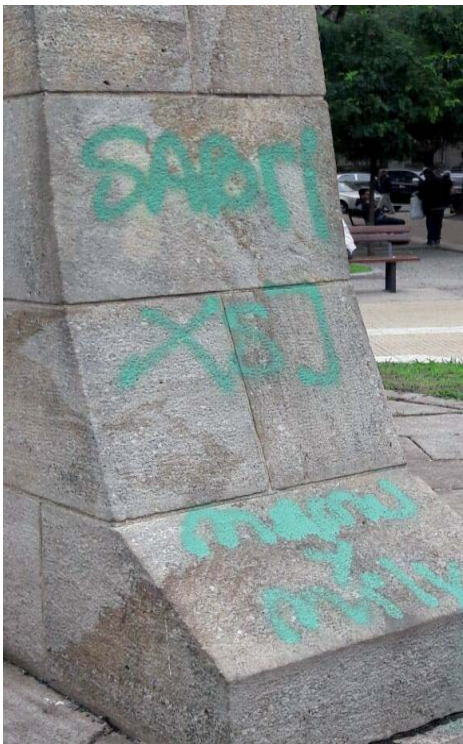
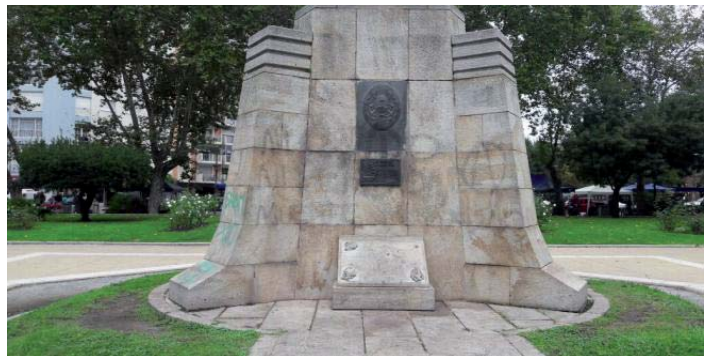
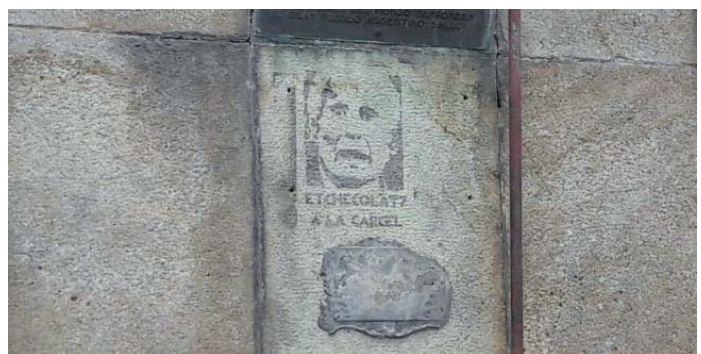
8. FOTOGRAFÍAS DE PATOLOGÍAS

Estado de Conservación:	Muy bueno:		Bueno:		Regular	X
	Malo:		Muy malo:		Estable:	
	Det. Activo:	X				
Patologías, deterioro, alteraciones del material:	Fracturas:		Oxidación:	X	Desgaste:	X
	Desfase:		Golpes:		Hongos:	
	Faltantes:	X	Manchas:	X	Marcas:	X
	Elementos sueltos:		Deformaciones:		Vandalismo:	X
	Suciedad:	X	Pinturas:	X	Bioteterioro:	X
	Costras:		Abrasiones:	X	Grietas:	
	Fisuras:		Otros:			
Intervenciones:	Adecuadas:		Inadecuadas:	X	El. Ajenos:	
Estado de integridad:	Completo:		Incompleto:	X

Un monumento que está expuesto a hechos de vandalismo permanentes.
