ANEXO I

Fichas Registro de las obras escultóricas presentadas

Registro de Monumentos Declarados Patrimonio Histórico hasta 1939

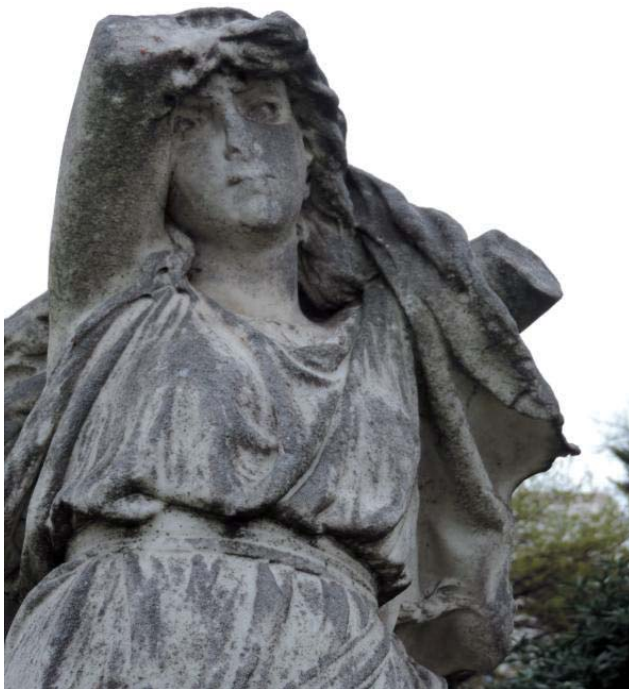
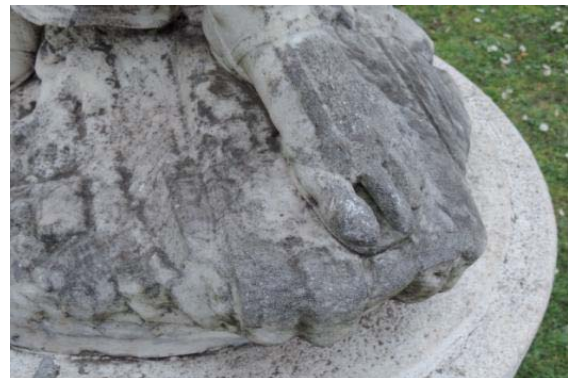
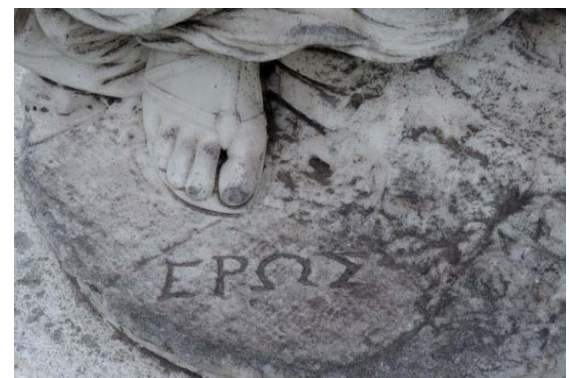
8. FOTOGRAFÍAS DE PATOLOGÍAS

Estado de Conservación:	Muy bueno:		Bueno:		Regular	
	Malo:		Muy malo:	X	Estable:	
	Det. Activo:	X				
Patologías, deterioro, alteraciones del material:	Fracturas:	X	Oxidación:		Desgaste:	X
	Desfase:		Golpes:		Hongos:	X
	Faltantes:	X	Manchas:	X	Marcas:	X
	Elementos sueltos:		Deformaciones:	X	Vandalismo:	X
	Suciedad:	X	Pinturas:		Bioteterioro:	X
	Costras:	X	Abrasiones:	X	Grietas:	X
	Fisuras:		Otros:			
Intervenciones:	Adecuadas:		Inadecuadas:	X	El. Ajenos:	
Estado de integridad:	Completo:		Incompleto:	X

El estado de conservación es muy malo. El degradado de su superficie ha desdibujado las líneas originales de la talla.

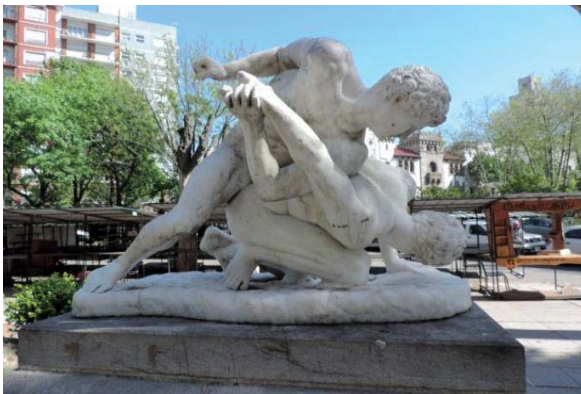
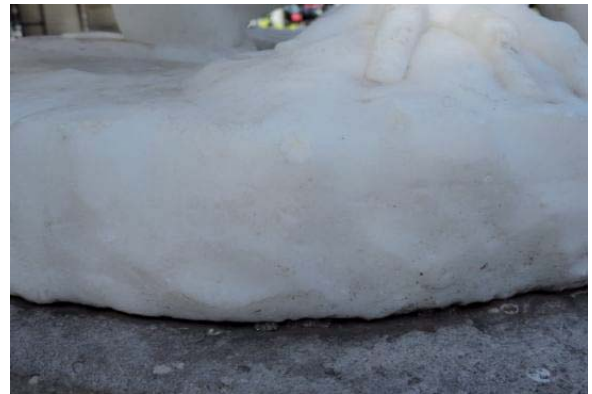
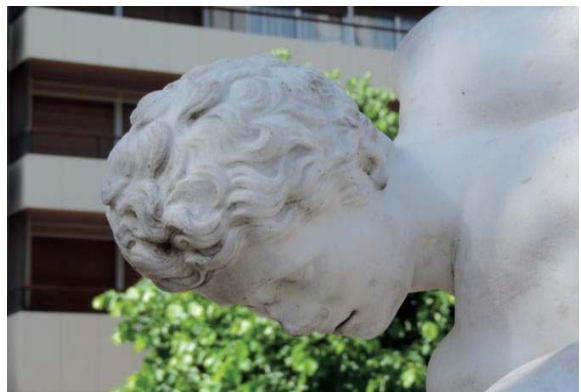
8. FOTOGRAFÍAS DE PATOLOGÍAS

Estado de Conservación:	Muy bueno:		Bueno:		Regular	X
	Malo:		Muy malo:		Estable:	X
	Det. Activo:					
Patologías, deterioro, alteraciones del material:	Fracturas:	X	Oxidación:		Desgaste:	X
	Desfase:	X	Golpes:	X	Hongos:	
	Faltantes:	X	Manchas:		Marcas:	X
	Elementos sueltos:		Deformaciones:		Vandalismo:	X
	Suciedad:		Pinturas:		Bioteterioro:	X
	Costras:		Abrasiones:	X	Grietas:	X
	Fisuras:	X	Otros:			
Intervenciones:	Adecuadas:	X	Inadecuadas:		El. Ajenos:	
Estado de integridad:	Completo:		Incompleto:	X

La ubicación de la escultura no contribuye a su cuidado. Tiene varios faltantes producto de fuertes golpes que dañaron los pies de las figuras, las narices y los brazos. En menor escala a "Eros" presenta un notorio degrado de su superficie provocado por intervenciones inadecuadas. Las fotos fueron tomadas antes de su restauración, hoy se encuentra estable.

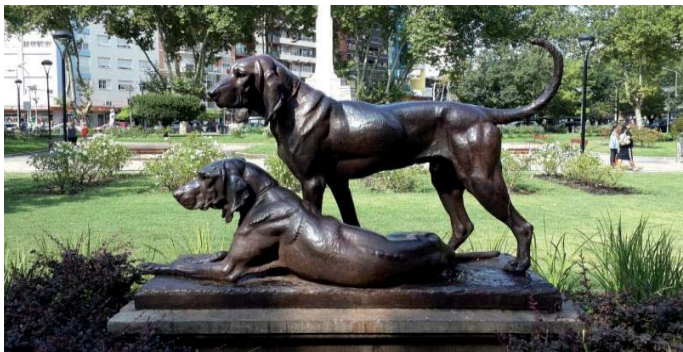
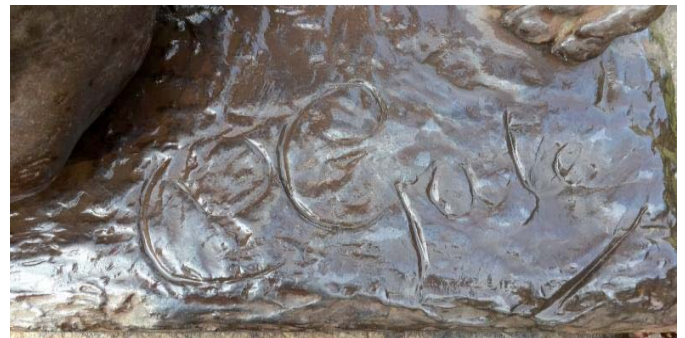
Estado de Conservación:	Muy bueno:		Bueno:	X	Regular	
	Malo:		Muy malo:		Estable:	X
	Det. Activo:					
Patologías, deterioro, alteraciones del material:	Fracturas:	X	Oxidación:		Desgaste:	
	Desfase:	X	Golpes:		Hongos:	
	Faltantes:		Manchas:		Marcas:	
	Elementos sueltos:		Deformaciones:		Vandalismo:	X
	Suciedad:		Pinturas:	X	Biot deterioro:	
	Costras:		Abrasiones:		Grietas:	
	Fisuras:		Otros:			
Intervenciones:	Adecuadas:	X	Inadecuadas:		El. Ajenos:	
Estado de integridad:	Completo:	X	Incompleto:

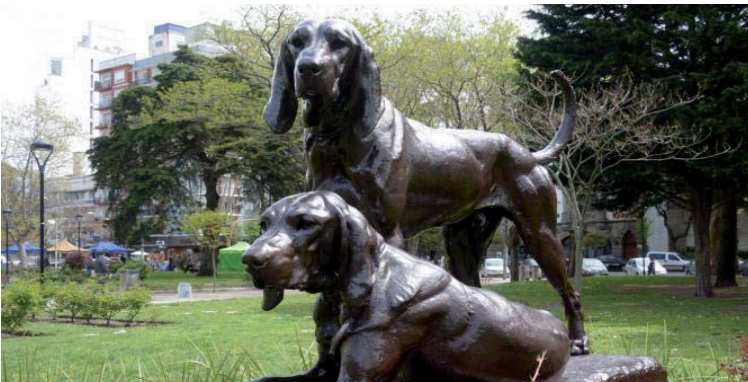
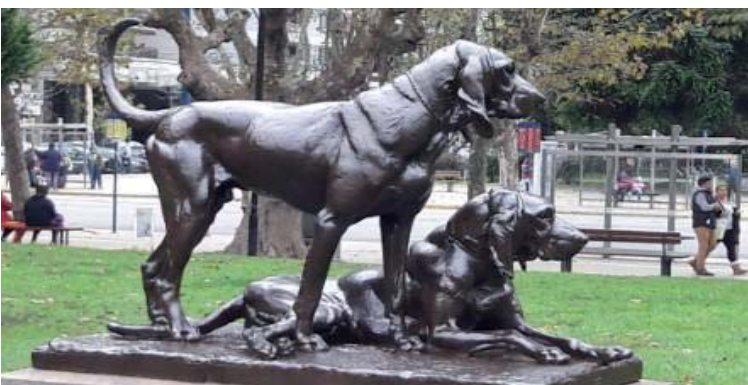
8. FOTOGRAFÍAS DE PATOLOGÍAS

Fue restaurada y protegida teniendo en cuenta el lugar que ocupa. Estaba pintada con varias capas de esmalte sintético verde que fueron removidas a fin de dejar expuesto su color original.

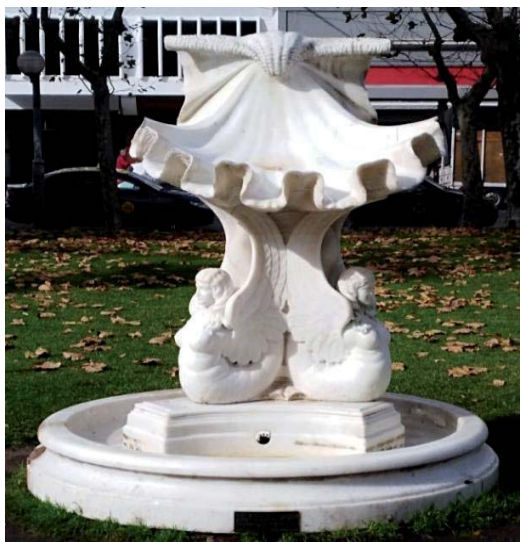
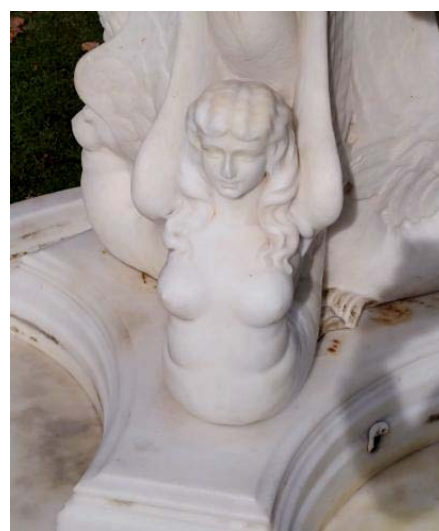
Estado de Conservación:	Muy bueno:		Bueno:		Regular	
	Malo:	X	Muy malo:		Estable:	
	Det. Activo:	X				
Patologías, deterioro, alteraciones del material:	Fracturas:	X	Oxidación:		Desgaste:	X
	Desfase:	X	Golpes:	X	Hongos:	
	Faltantes:	X	Manchas:	X	Marcas:	X
	Elementos sueltos:		Deformaciones:		Vandalismo:	X
	Suciedad:		Pinturas:		Bioteterioro:	X
	Costras:		Abrasiones:	X	Grietas:	
	Fisuras:		Otros:			
Intervenciones:	Adecuadas:	X actuales	Inadecuadas:		El. Ajenos:	
Estado de integridad:	Completo:		Incompleto:	X

El estado de conservación es malo, ha sufrido numeroso hechos de vandalismo y el mármol se encuentra degradado. Las 3 piezas escultóricas en bronce que la integraban fueron sustraídas a fines de los ´90. Los graffitis que permanentemente la dañan son retirados con procedimientos adecuados al material.
