**UNIVERSIDAD NACIONAL DE MAR DEL PLATA**

**TESIS DE MAESTRÍA**

**Arquitectura, Eclecticismo e Intervención  
Palacio Ceci – Un buen ejemplo en Villa Devoto**

Diciembre, 2007

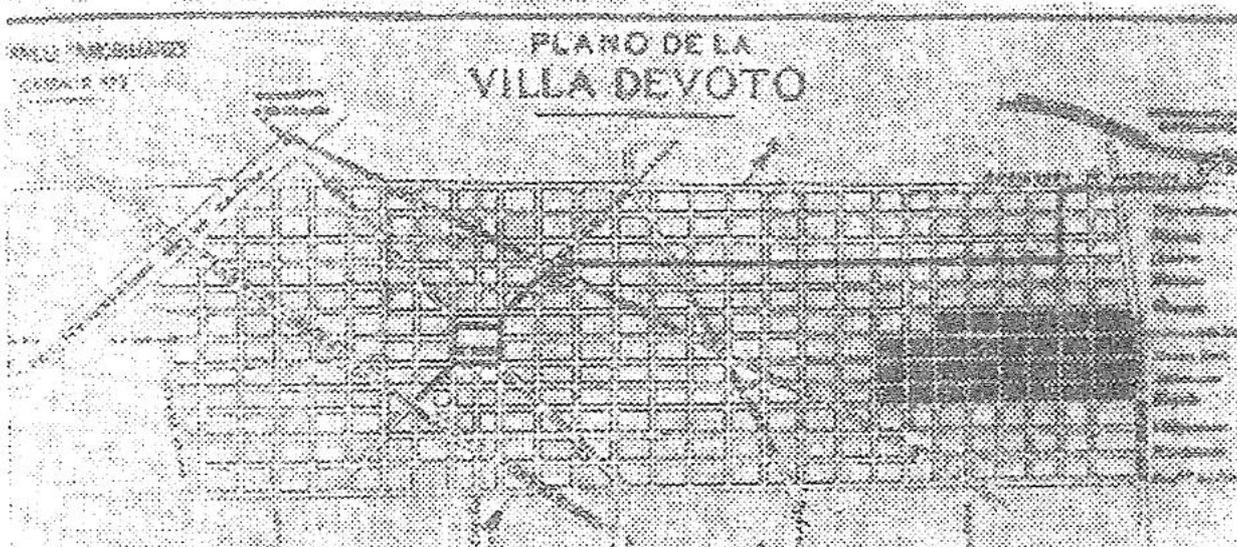
04 – Plano del trazado de Villa Devoto – 1888 – Arquitecto Buschiazzo.

La propuesta del Arquitecto Buschiazzo materializaba estas teorías, del modelo higienista, con destacado rol a la presencia vegetal: plaza Arenales como centro del trazado, diagonales como ejes, plazoletas, avenidas con boulevards<sup>34</sup>.

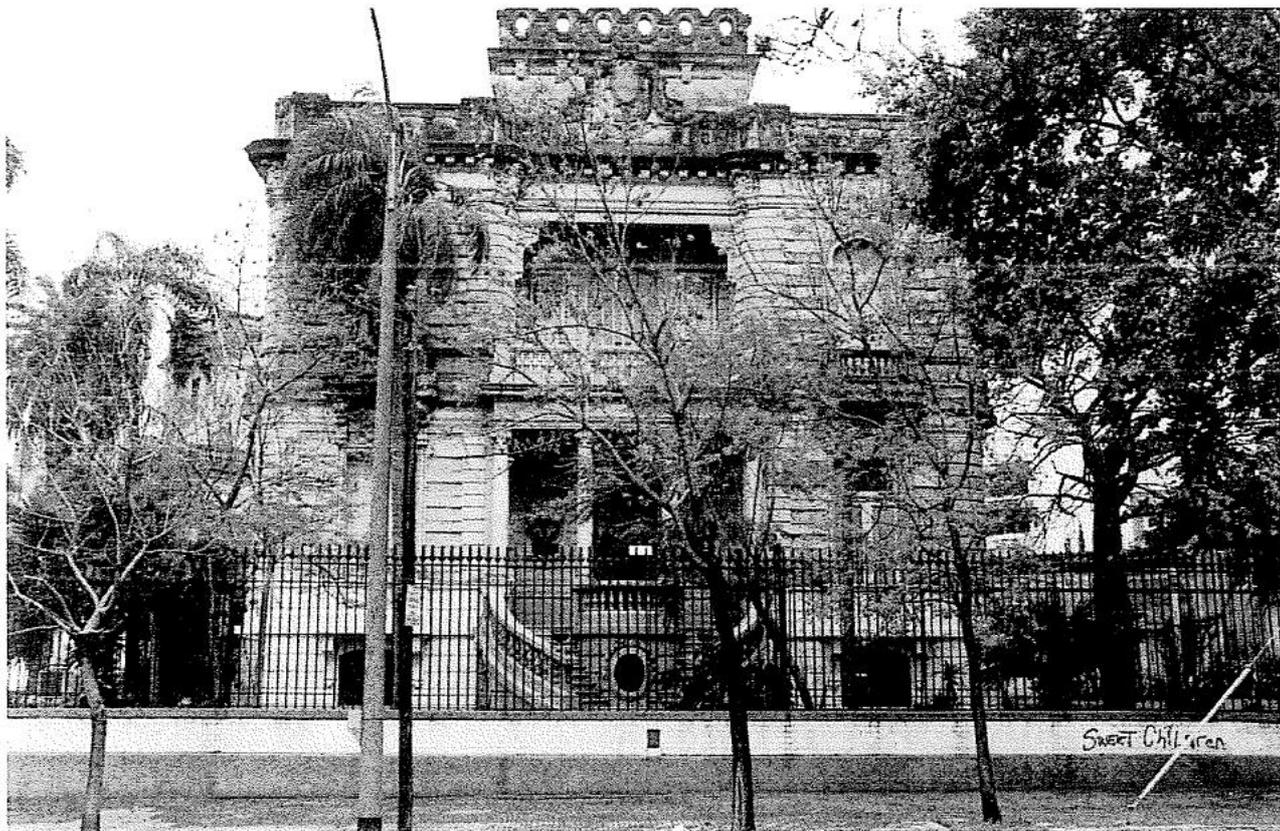
10 – Fachada principal del Palacio Ceci – 2006.

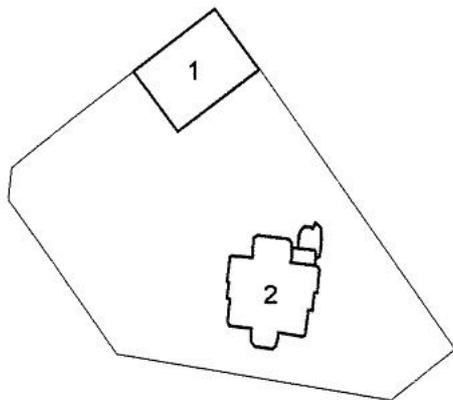
Construcción original, predios 1 y 2, década de 1910, para uso residencial, inmueble de propiedad particular.

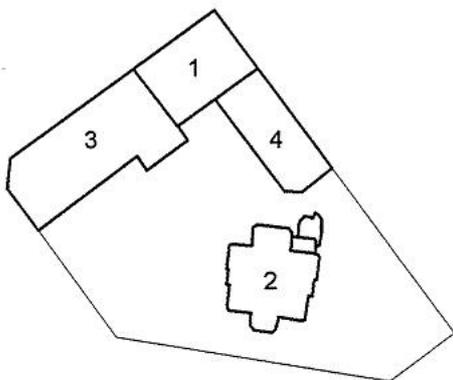
En 1938 es realizada una adaptación del predio, con las construcciones de los predios 3 y 4, para utilizar como escuela. El Instituto Nacional de Sordosmudos pasa a ocupar el predio, al que se le han introducido reformas, con el fin de adecuarlo a las necesidades específicas del Instituto, a través de la Ley n. 17.592.

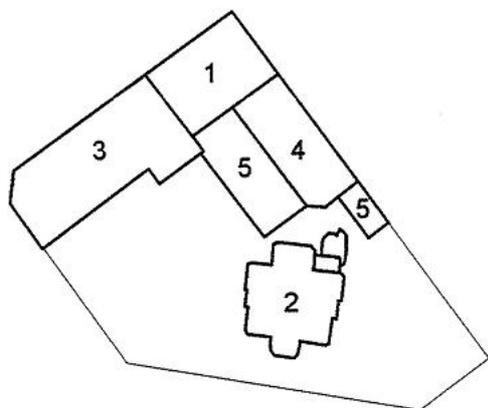
El inmueble es declarado bien de utilidad pública, cuya adquisición directa fracasó, en 1968. Entre 1978 y 1980, es realizado una cobertura, sector 5 mayor, y un predio para utilizar como servicio, sector 5 menor.

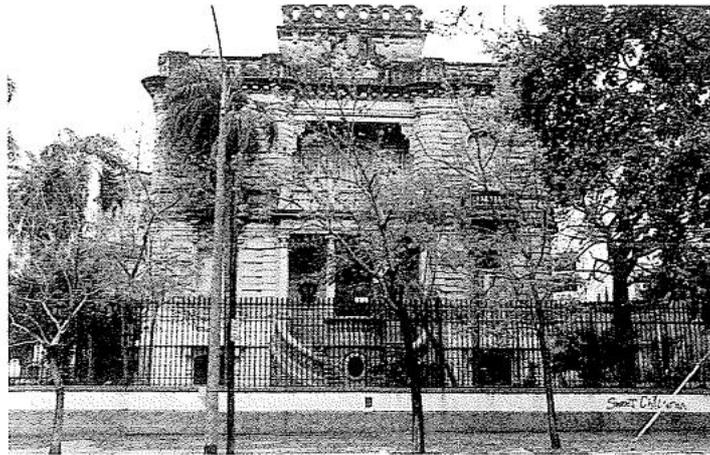
25 – Fachada del Palacio Ceci

La composición tripartida de la fachada principal del Palacio Ceci, con un cuerpo central construido en torno al eje de la entrada y dos cuerpos simétricos en los lados resulta en simetria bilateral. En planta, la sección central domina los lados y actua como

punto culminante de la composición. En el centro del edificio tenemos una escalera y un atrio. La triple división en la planta se repite en los cortes y fachada.

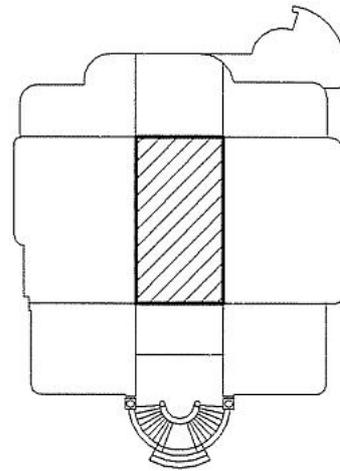
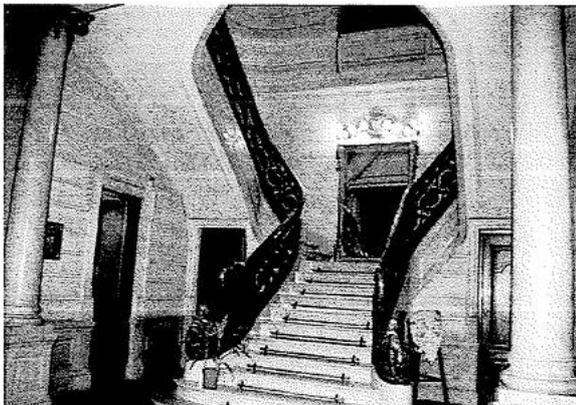
27 – Vista de la escalera social en el piano nobile del Palacio Ceci

Los compartimientos estan localizados al rededor del espacio central mayor, donde se ubica la escalera principal. En el segundo piso, tenemos un balcón interno en forma eliptica que se liga con el hall de acceso de la planta baja. Sobre esta abertura, tenemos una claraboya en el segundo piso, obteniendo iluminación en términos de función y belleza en términos compositivos.

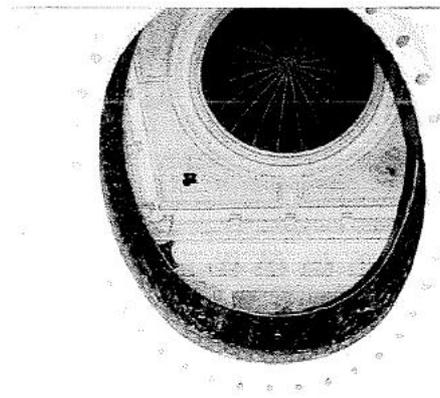
28 – Vista de la cúpula del Palacio Ceci

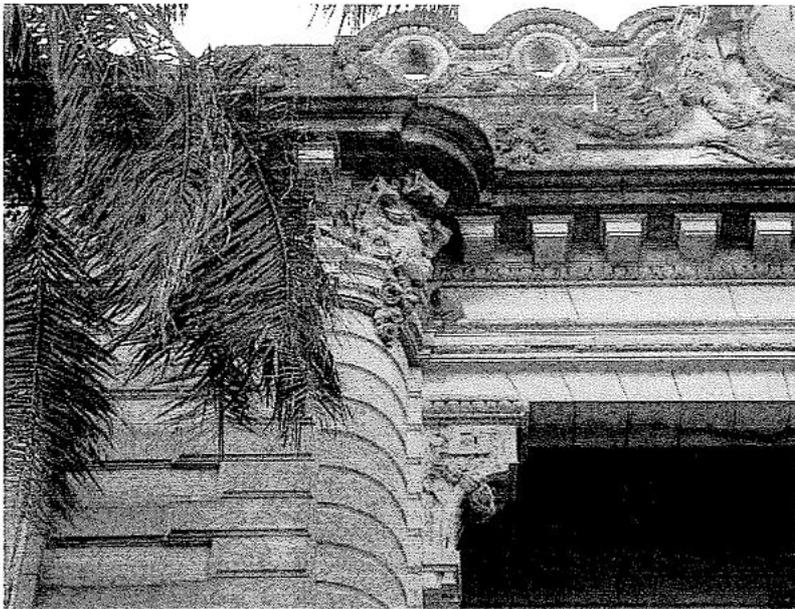
29 – Vista de ornamentos en la fachada del Palacio Ceci

Los elementos decorativos caracterizan la fachada. Las distintas texturas trabajadas en el revestimiento final articula los diferentes planos verticales y horizontales. Las cuatro fachadas están terminadas con simil piedra, con juntas tomadas y degolladas, abundante decoración de cornisas, molduras, balaustradas de balcones y rejas trabajadas en el basamento.

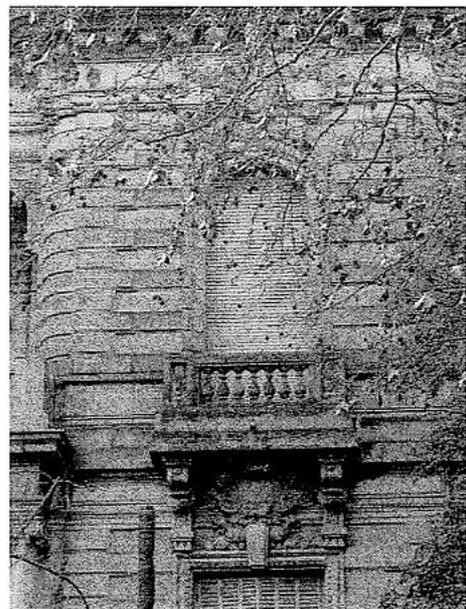
30 – Vista de la textura en la fachada del Palacio Ceci

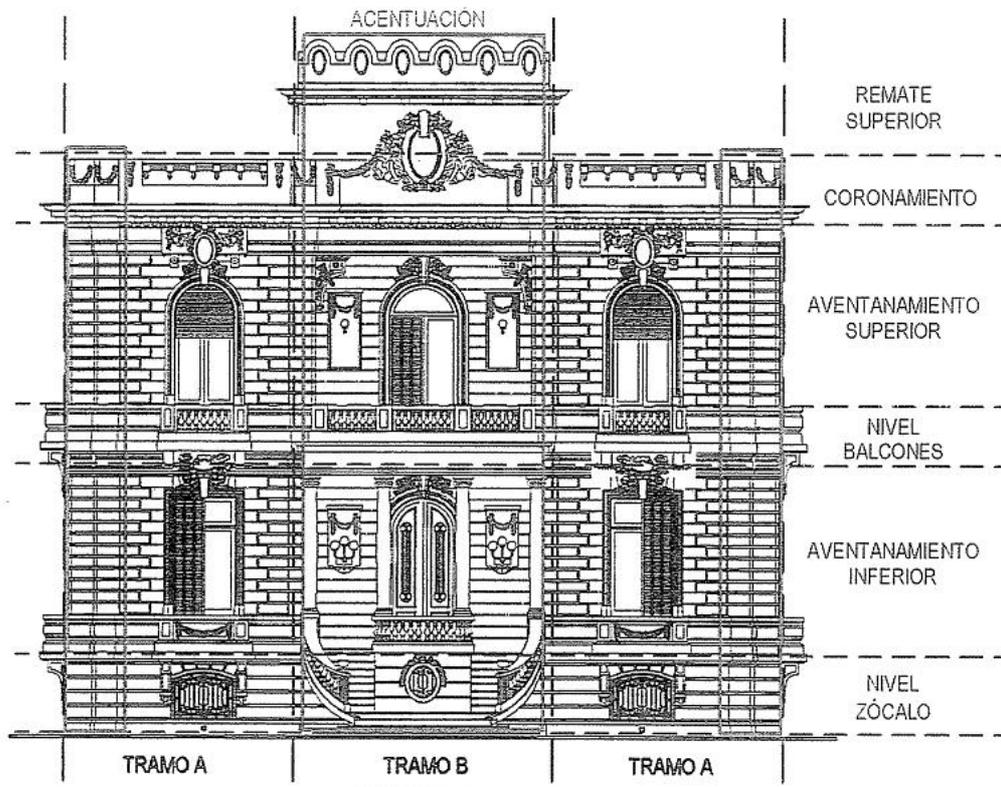
FACHADA PRINCIPAL - AVENIDA LINCOLN

TRIMORFISMO

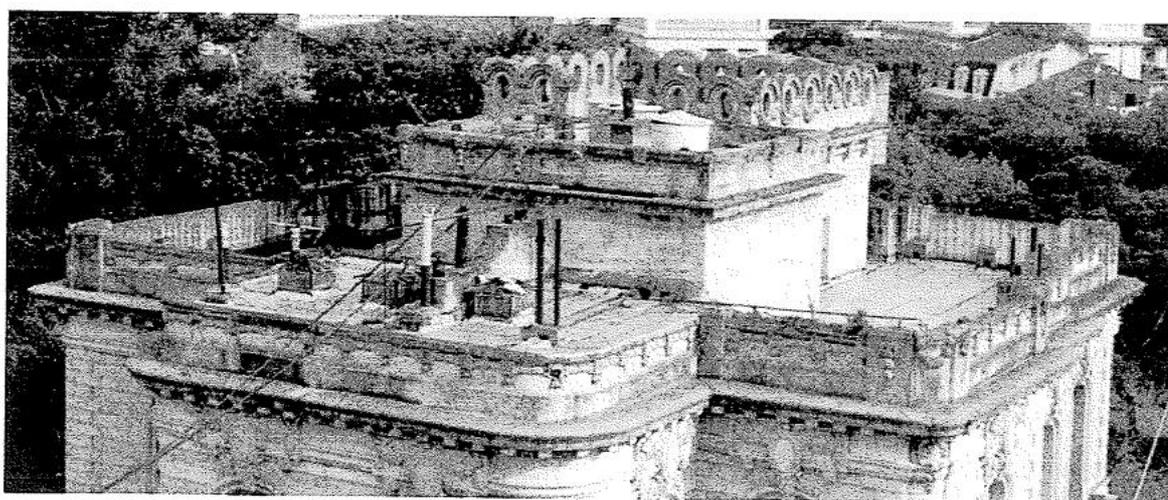
30 – Vista general de la cubierta del Palacio Ceci

Inspecciones oculares verificarón en el sitio que se podría haberse hecho una capa en mortero de hasta 2 cm para nivelar la superficie que luego fue revestida con membrana asfáltica hasta las babetas.

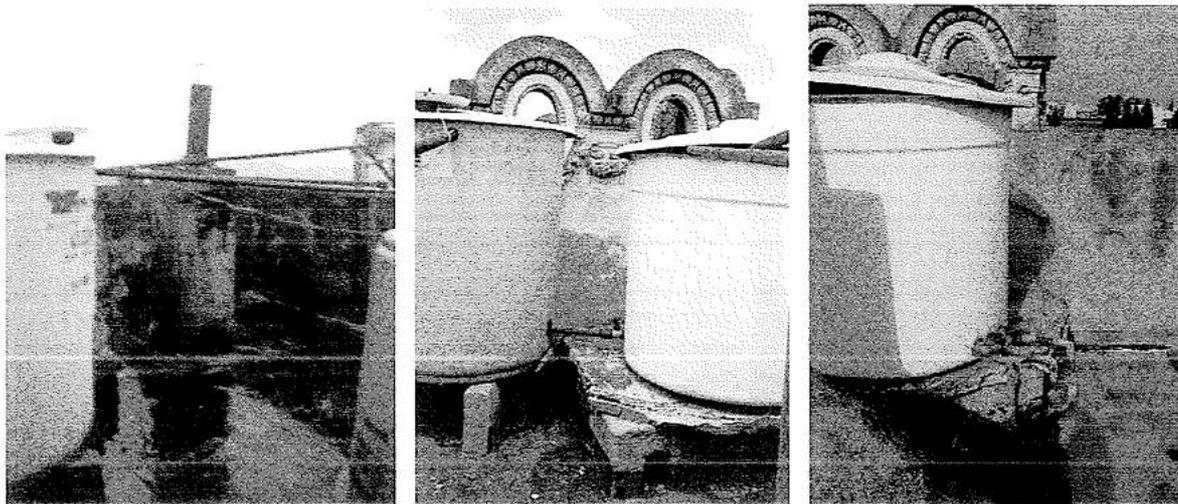
31, 32 y 33 – Vista de los tanques de agua en la cubierta del Palacio Ceci

La cubierta posee dos volúmenes localizados en el centro, de los cuales el volumen más al sur alberga la claraboya del edificio y en el otro volumen tenemos dormitorios para empleados. El encuentro entre la mampostería de estos volúmenes y la cubierta también está revestido con membrana asfáltica por obsolescencia de la babeta anterior. Los tanques de agua, siendo 3 unidades de 1000 litros cada, están localizados sobre la casa de empleados, en una azotea que no tiene membrana asfáltica, conforme Imágenes 32 y 33.

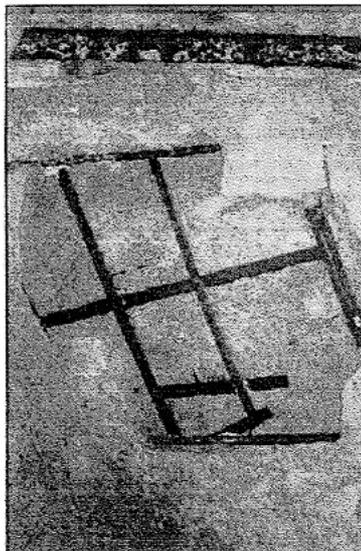
34 – Vista de los perfiles metálicos de la estructura de entrepiso

Fueron analizados los entrepisos del Palacio Ceci, donde la armadura se presenta a la vista. El sistema constructivo usado es el de bovedillas, con luces entre perfiles metálicos variando entre 60 cm hasta 1,30 m. En general, debido a los desajustes en la cubierta, en el primer piso del Palacio Ceci, se verifican problemas generados por la humedad desprendimiento parciales de los cielorrasos desprendimientos de la capa de pintura, agrietamientos y deformaciones de los entrepisos.

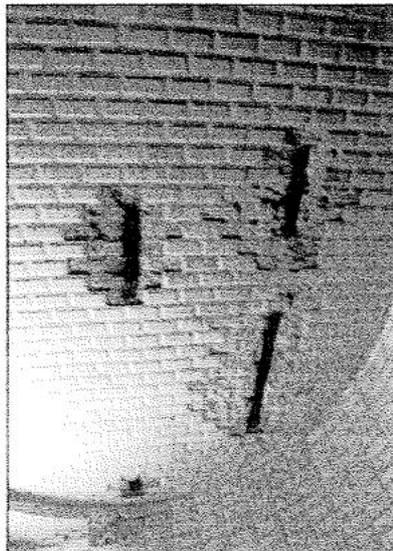
35 – Vista de los perfiles metálicos de la estructura de entrepiso

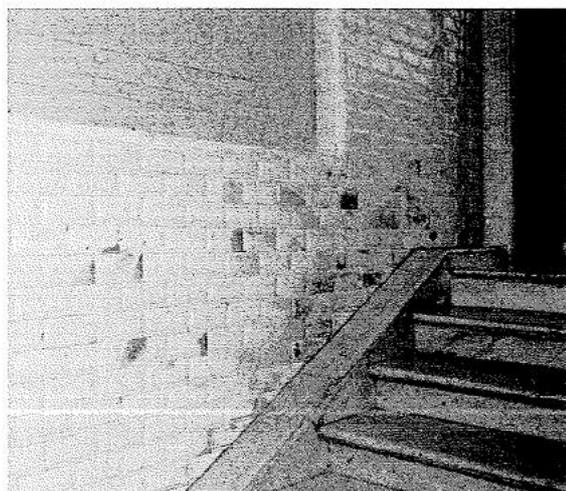
37 – Vista de manchas verdosas

Las patologías encontradas en el Palacio Ceci son manchas verdosas profundas, conforme Imagen 37, piezas faltantes, donde la falta de piezas va seguida de un según desajuste que es el relleno con mortero del hueco dejado por las piezas, pintado luego con esmalte sintético brillante, verificado en la Imagen 38. Encontramos también, piezas cachadas, siendo aquellas que sobresalen del plano del muro, en especial los zócalos en los sanitarios, conforme Imagen 39. Las manchas rojas encontradas próximas a elementos metálicos, caracterizan un daño es superficial, donde sería necesario hacer en una zona, una intervención mecánica (por ejemplo un raspado, fricciónado, etc, con cepillo de cerda dura) sobre el esmalte, conforme Imagen 40.

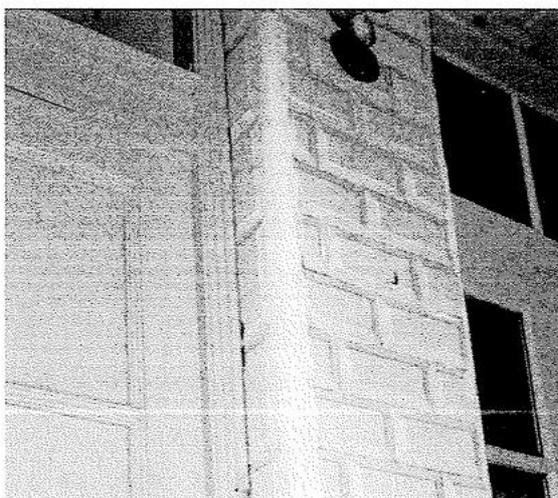
38 – Vista de piezas faltantes

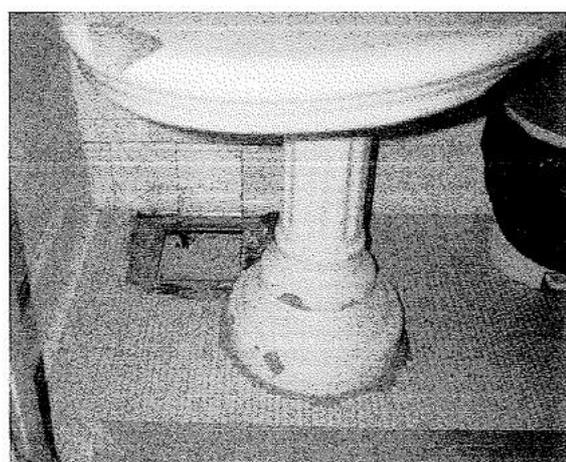
39 – Vista de piezas cachadas

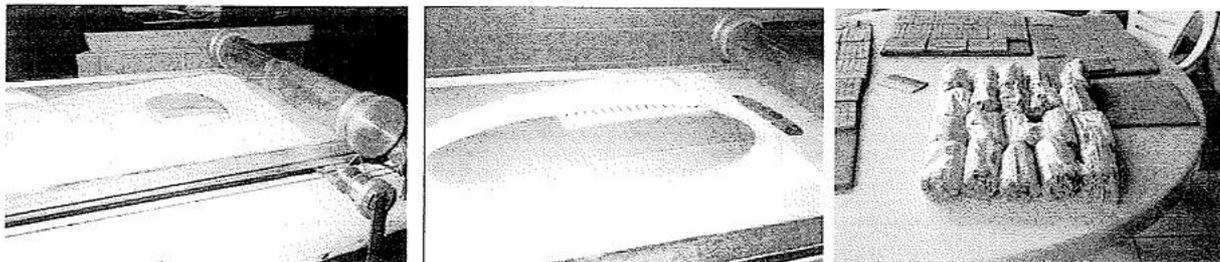
44, 45 y 46 – Fotos del proceso de producción de las teselas cerámicas.

Después se corta en tiras denominadas "teselas", que se someten a temperaturas que rondan los 1.300° C.

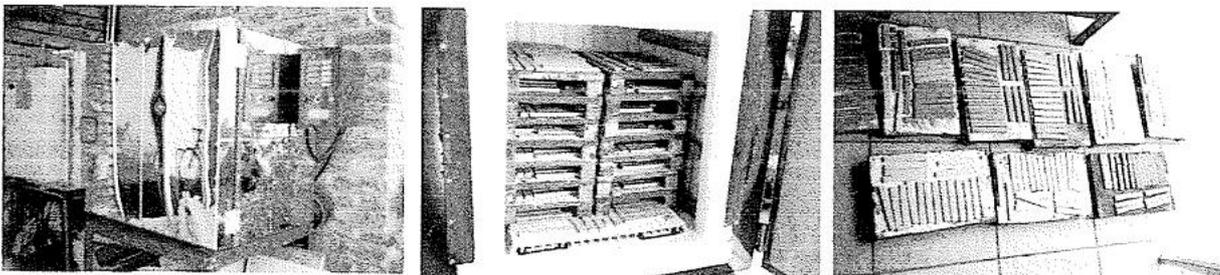
47, 48 y 49 – Fotos del proceso de producción de las teselas cerámicas.

A su vez, cada color tiene un rango preciso de temperatura y, de ser sobrepasado, varía el tono final del pigmento y la pieza podría perderse por el cambio drástico del mismo. Por esto, es necesario un gran control de calidad en cuanto a la ejecución del barro y su cocción. Además, se precisa de numerosos ensayos para obtener colores similares a los de las piezas originales. Luego de su paso por el horno, se dejan enfriar las piezas por 24 horas. Después se cortan en la forma necesaria para su utilización.

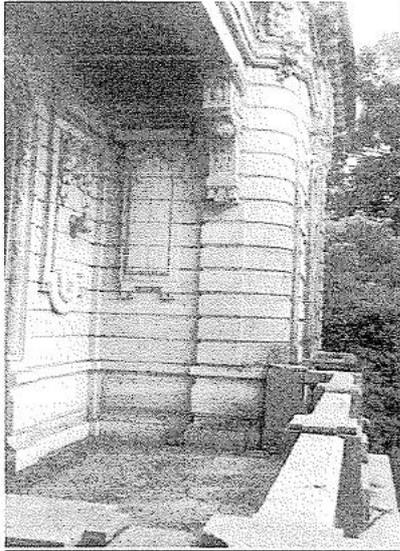
50 – Vista de la terraza de la fachada sur del Palacio Ceci

El diseño que presenta no es complejo, con una guarda perimetral con diversos colores y en la parte interior solamente un color (beige), conforme fotos de las terrazas del Palacio Ceci.

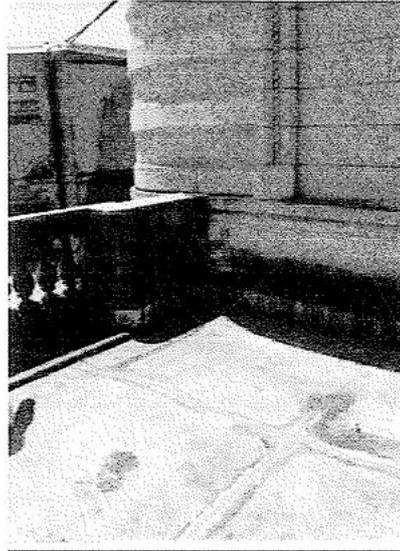
51 – Vista de la terraza de la fachada oeste del Palacio Ceci

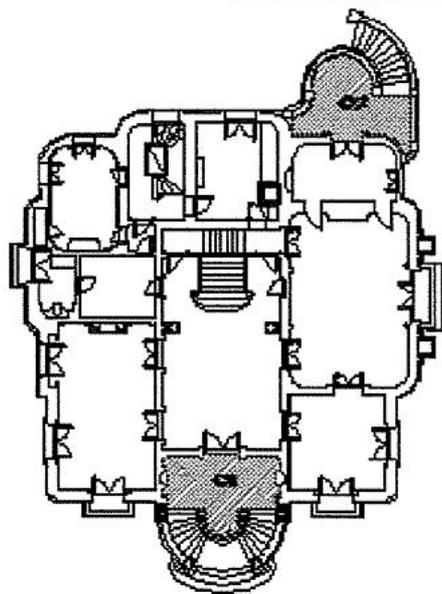
52 – Planta baja

- 01. Acceso principal
- 02. Acceso secundario

La localización de las terrazas en la planta del Palacio Ceci están en las Imágenes 52 y 53. En términos generales el mosaico veneciano no se encuentra con un grado de deterioro alto, solo en las fachadas más expuestas a las variaciones térmicas, los pisos están menos conservados. A pesar de esto, se evidencian los deterioros descritos a seguir.

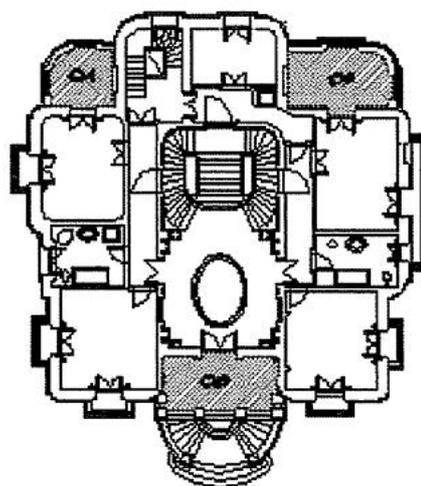
- 03. Terraza hall
- 04. Terraza salón mecanografía
- 05. Terraza salón computadores

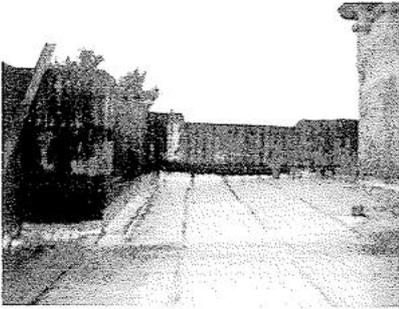
54 – Vista del estado actual de la membrana asfáltica

La cubierta es plana revestida con membrana asfáltica con aluminio. La membrana asfáltica presenta signos de corrosión por los elementos metálicos existentes en la terraza que están oxidados, comprometiendo así, la estanqueidad del sistema, conforme aparece en la Imagen 54. Corresponde aclarar que, se bien describimos el estado de la membrana, no significa la aceptación del material como parte integrante de la cubierta. En este caso específico la membrana es utilizada como un paliativo para evitar filtraciones dado el estado deficitario de la cubierta propiamente dicha.

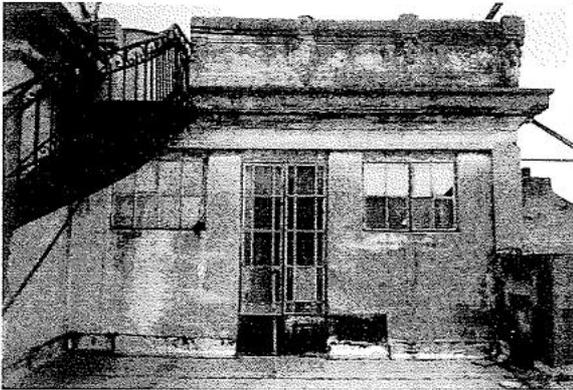
57 – Vista de elementos metálicos en la cubierta

Las piezas metálicas como la escalera, las ventanas y las puertas existentes en la cubierta presentan corrosión, donde se verifica aumento del espesor del metal, perforación (formación de agujeros), superficie llena de pequeñas concavidades y en el caso de la escalera, pérdida de resistencia, conforme aparece en las fotos siguientes.

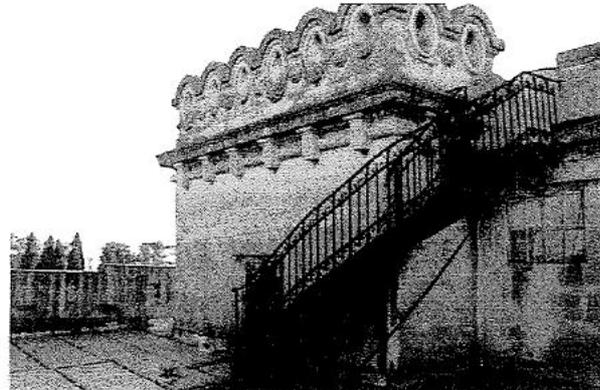
58 – Vista de la escalera metálica en la cubierta

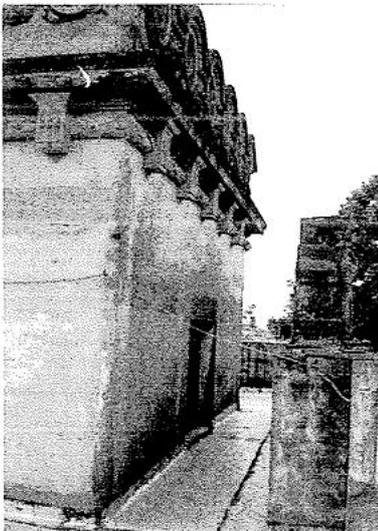
59 – Vista de la membrana asfáltica

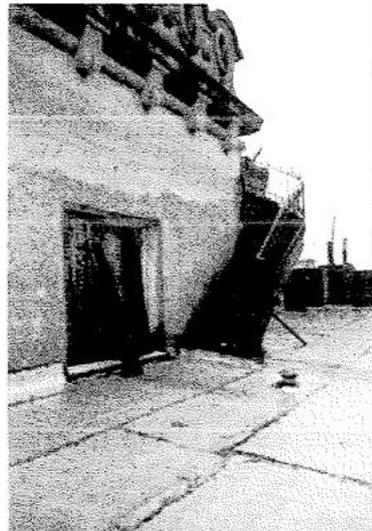
60 – Vista de elementos metálicos

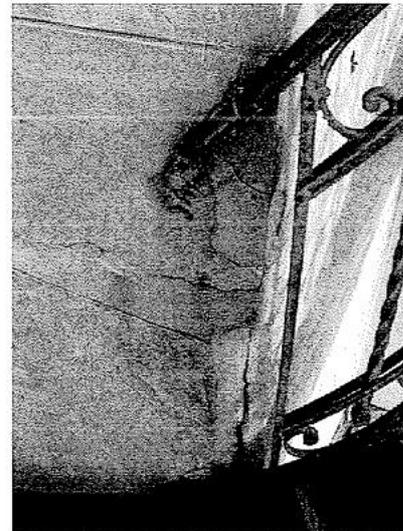
61 – Vista de marcas de corrosión por elementos metálicos en el revoque

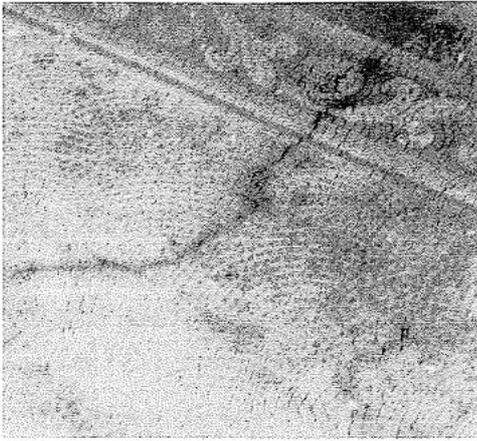
62 – Vista del deterioro en el mosaico veneciano de la terraza

Este análisis nos indica fallas en la capa hidrófuga de las terrazas, que sumada al mal estado en que se encuentran los desagües y la carencia de juntas de dilatación (que permitan absorber las variaciones dimensionales del propio piso, por cambios climáticos o presencia de humedad), permiten constantes filtraciones y el deterioro progresivo de otros elementos que la componen.

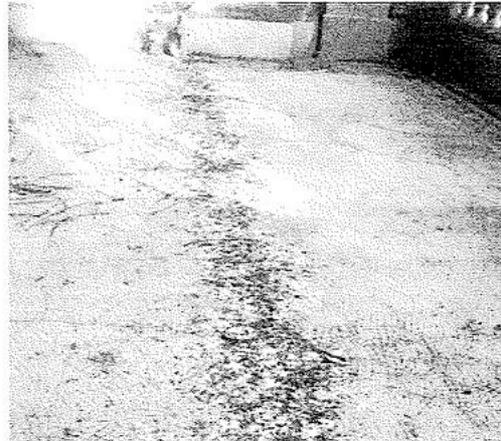
63 – Vista de la terraza en la cual en entrepiso se encuentra bastante deteriorado

Para determinar el diagnóstico de los entrepisos, se verifica que por debajo de todas las terrazas, en el cielorraso de éstos locales se observan fisuras por la variaciones térmicas, las que sumadas a posibles problemas en los desagües pluviales, puede ser la causa de desprendimientos de los revoques, revestimientos, eflorescencias, manchas de óxido de hierro, expansión y corrosión de la armadura.

En los perfiles que están corroídos, pero con sección suficiente para resistir a las cargas actuantes, se debe realizar un tratamiento de limpieza y protección. En los perfiles más afectados por la corrosión y por la pérdida de sección, se recomienda el reemplazo. Es indispensable delimitar la zona de intervención, ya que se afectará el piso de mosaico veneciano de la terraza, como se ve en las fotos siguientes.

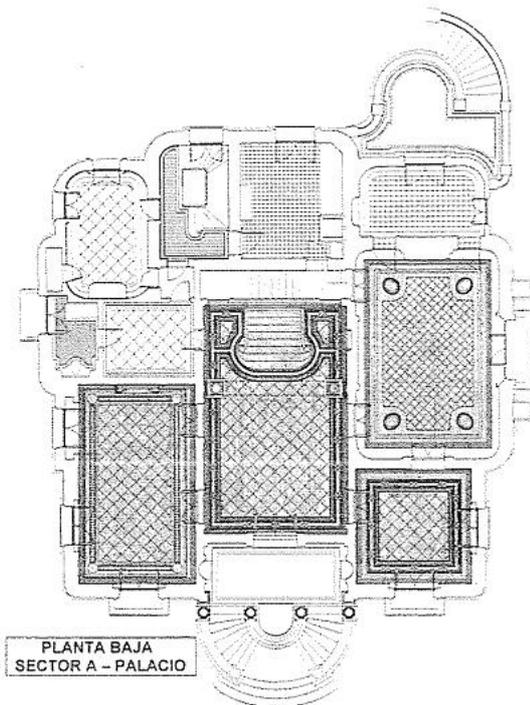
64 – Espacios de uso controlado-  
Planta baja del Palacio Ceci

Con el estudio de cada compartimiento del Palacio Ceci, evaluando las potencialidades de cada espacio y los elementos a ser preservados, se determina las áreas blandas, duras y flexibles, a fin de saber cuales son los sectores más probables a transformar.

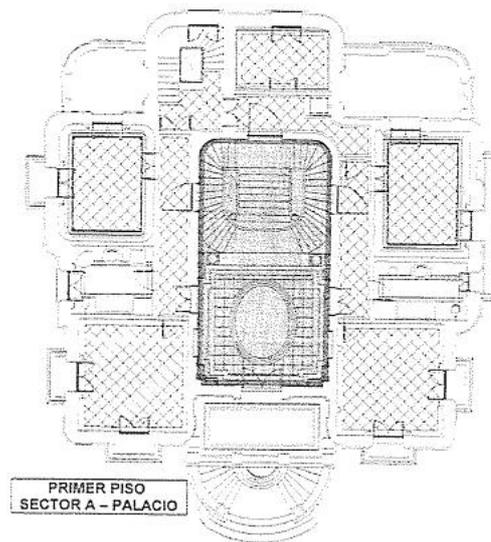
65 – Espacios de uso controlado-  
Primer piso del Palacio Ceci

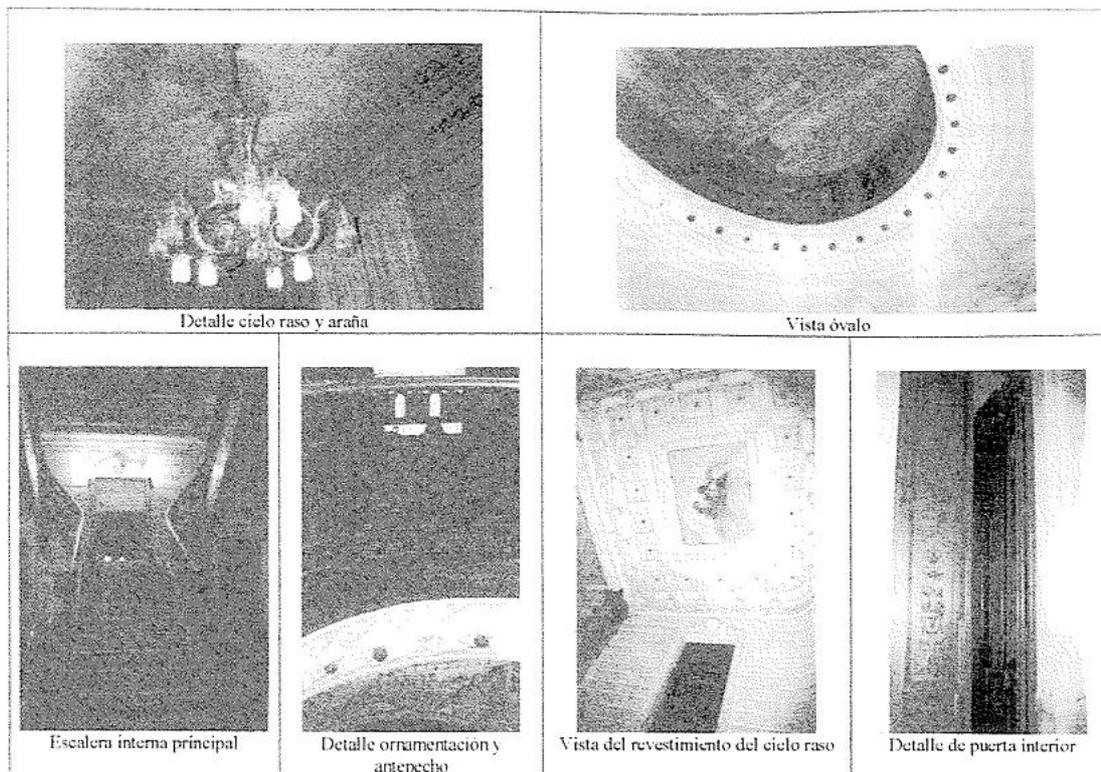
66 – Ejemplo de los materiales y técnicas constructivas usadas en los espacios de uso controlado – planta baja y primer piso del Palacio Ceci
