**MAMPOSTERÍA CERÁMICA
DE VALOR PATRIMONIAL
MONTEVIDEO, SIGLO XIX**
Tecnología, reconocimiento
y preservación

Mar del Plata, 2011

Maestría en Gestión e Intervención en el Patrimonio Arquitectónico y Urbano

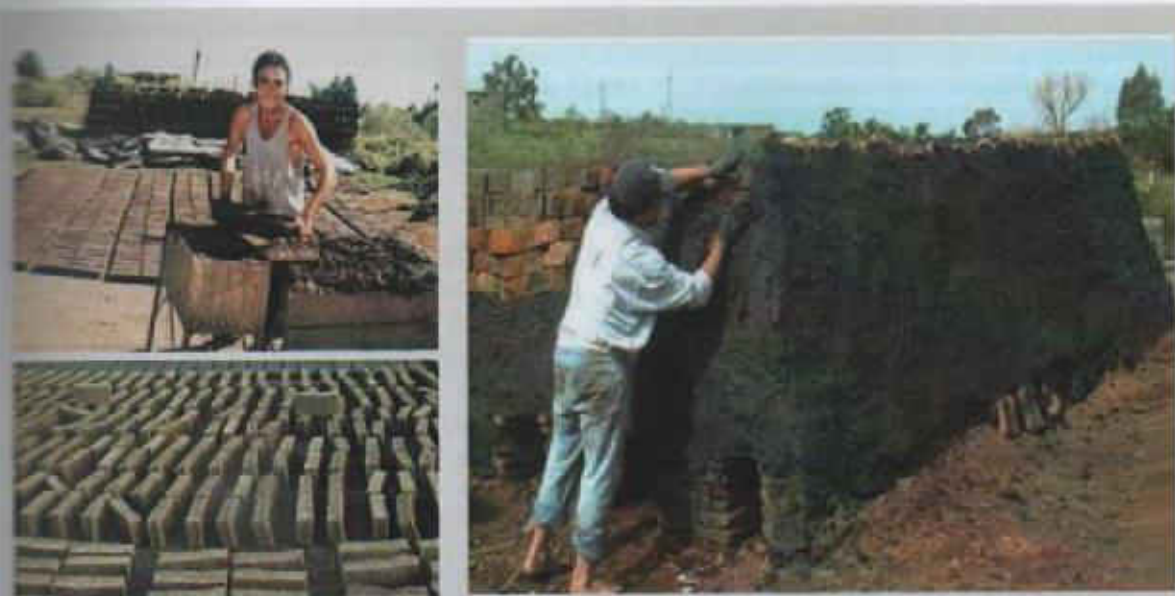
Figura 1.1 Producción artesanal actual de mampuestos cerámicos en Uruguay. Fuente: *Diario El país*, 27/6/2011 – Relevamiento cátedra Construcción 1, Facultad de Arquitectura, UdelaR

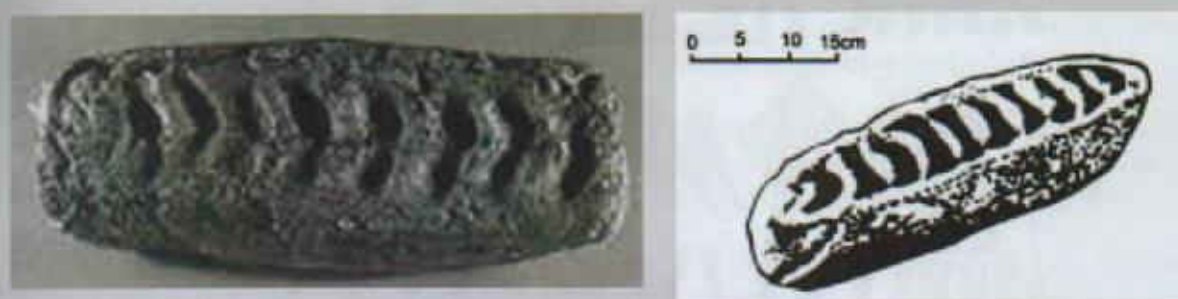
Figura 1.2 Mampuesto crudo en forma de pan, antecedente del cerámico.
Fuente J. Campbell, 2004; H. Gallegos y C. Casaborne, 2006.

Efectivamente, en la zona de la antigua Jericó fueron hallados vestigios de mampuestos crudos de la forma de un pan, con dimensiones aproximadas de 26 centímetros de largo y 10 centímetros de ancho y alto, fabricados escarbando la tierra con una vara de madera (figura 1.2). Durante el Neolítico precerámico (7600-6600 a.C.) fueron empleados mampuestos de mayor tamaño (40 centímetros de largo, 15 de ancho y 10 de alto), marcados por huellas o espinas de pez. Presumiblemente el mortero de unión de estos mampuestos fue el barro.

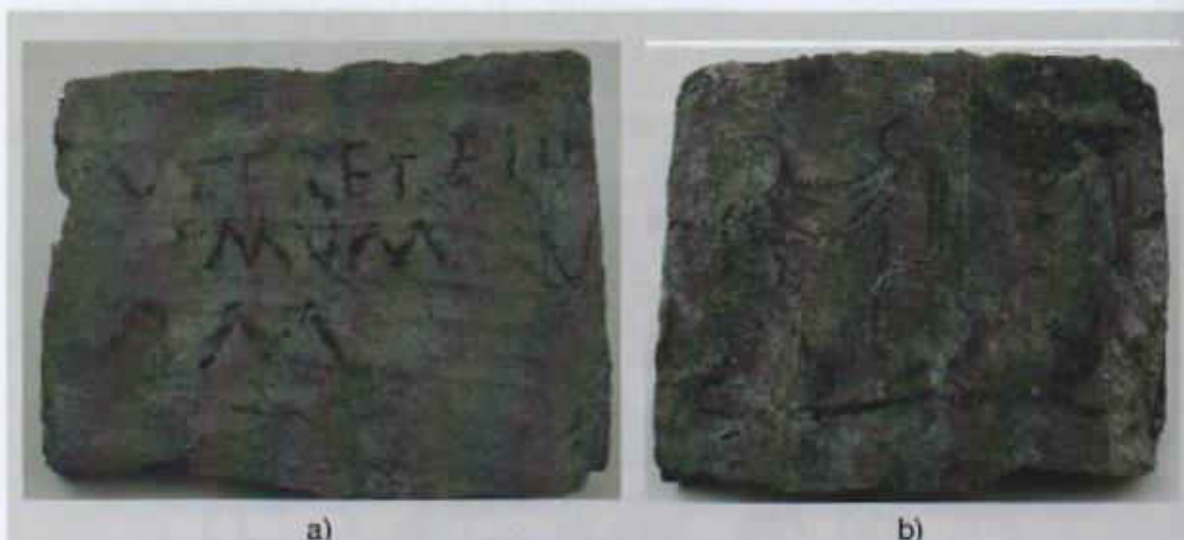
Figura 1.4 Vista de dos ladrillos hallados en la Villa Romana de Veranes, Asturias, con inscripciones: a) "que disfrutes tu casa", b) dibujo presumiblemente de cortinado al carboncillo.
Fuente: Fernández...[et al.] Archivo Español de Arqueología 2007, vol. 80. Páginas 183 - 190.

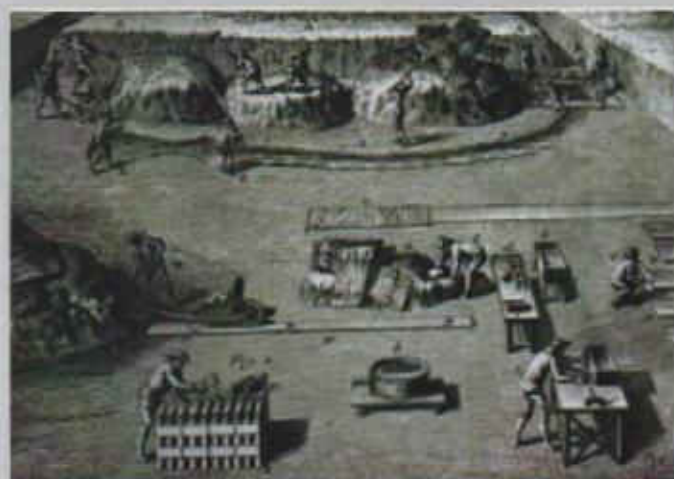
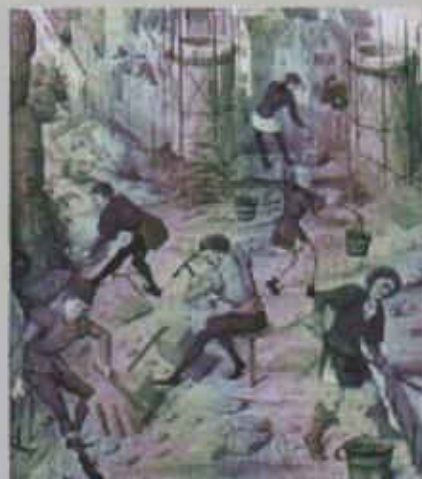
Figura 1.7 Preparación de mampuestos cerámicos: a) Duhamel Fourcroy y Gallon, *L'art du briqueteur et du tuilier*, b) gremio de albañiles, fuente: <http://gremios.lh.csic.es/artesanos>

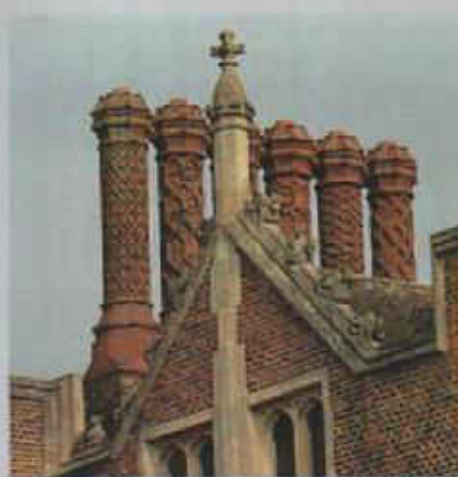
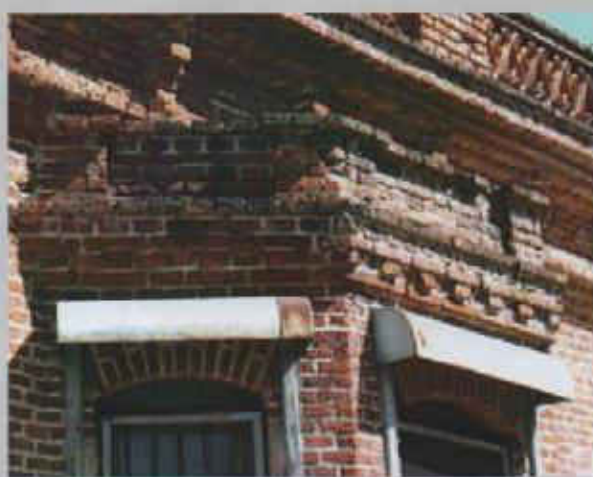
Figura 1.8 Arquitectura inglesa en ladrillo: a) Palacio de Hampton, Inglaterra, b) Casa de los Jerarcas de la *Central Uruguay Railway Company*, Barrio Peñarol, Montevideo, 1890.

El mayor desarrollo en el uso de la mampostería cerámica se dio a partir del intercambio comercial y cultural con la Liga hanseática de mercaderes germánicos. Su uso extendido adoptó sutiles variantes en el aparejo y detalles de labra. Ya en el siglo XIV en el municipio de Hull sobre la costa noreste del país, se creó una división municipal para la elaboración de ladrillos con los cuales se construyó la Iglesia de la santísima Trinidad. Hacia 1605 el rey Jacobo I impulsó el uso del ladrillo para preservar los recursos madereros y en 1625 el emperador Carlos I estableció medidas estándar para el ladrillo de 26 centímetros de largo, 11 de ancho y 6 de alto. En 1667 la normativa establecida en las *Building acts* reglamentó los requisitos para la reconstrucción de Londres incluyendo las estructuras de mampostería cerámica. Las decoraciones de chimeneas y el empleo de plaquetas cerámicas romboidales son sellos distintivos de la arquitectura en ladrillo de este país que se muestra en la figura 1.8 junto a un ejemplo tardío en el Uruguay.

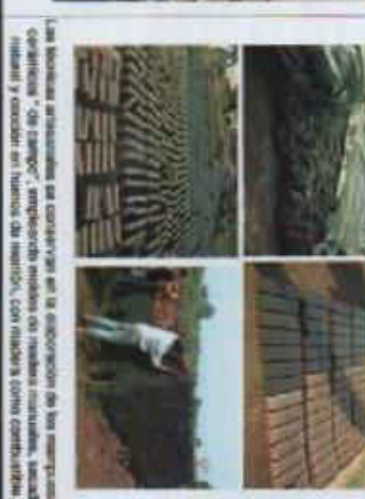
Las técnicas artesanales se conservan en la elaboración de los mampuestos cerámicos "de campo", empacados en bloques cuadrados, vacados lateral y cónico en función de medida, con nichos a como constructivos.

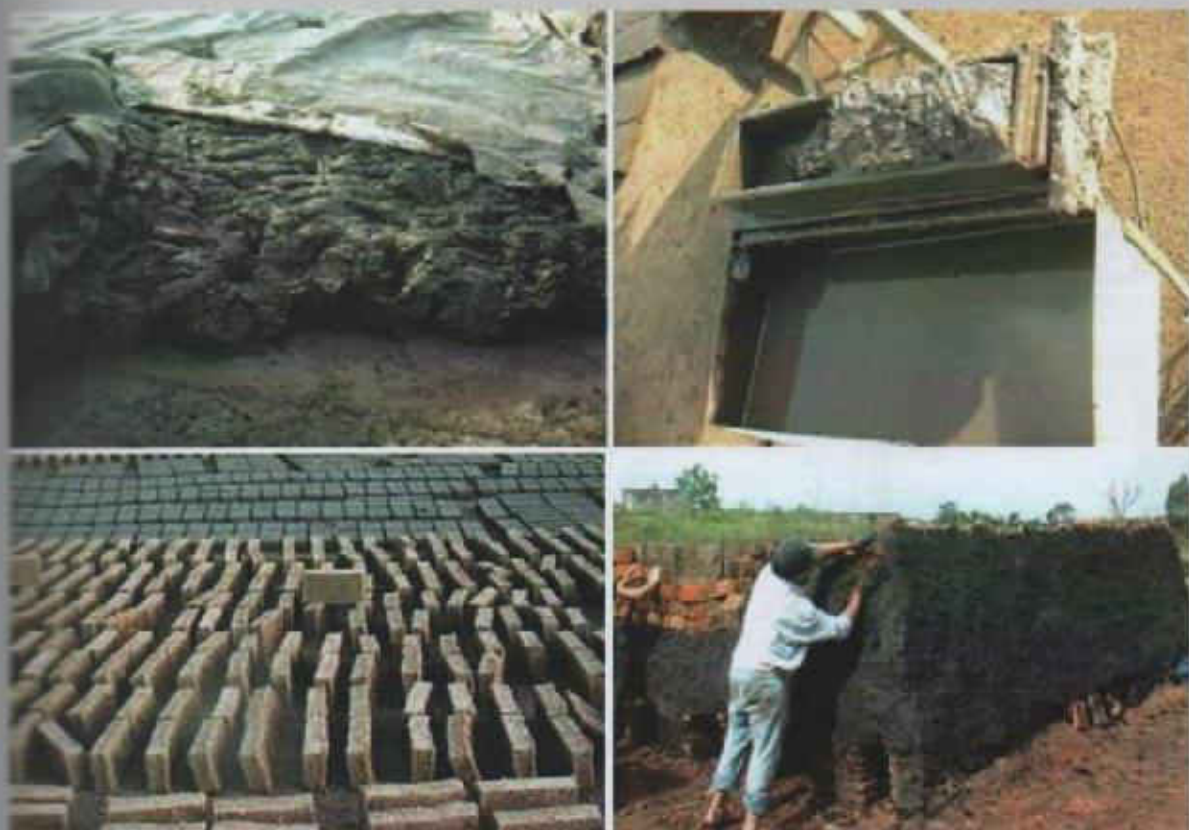
Figura 2.2 Proceso productivo de mampuesto cerámico (ladrillo de campo) artesanal en Uruguay: mezclado y conservación de la mezcla, moldeado, secado natural y construcción del horno con las piezas crudas y recubrimiento de barro.

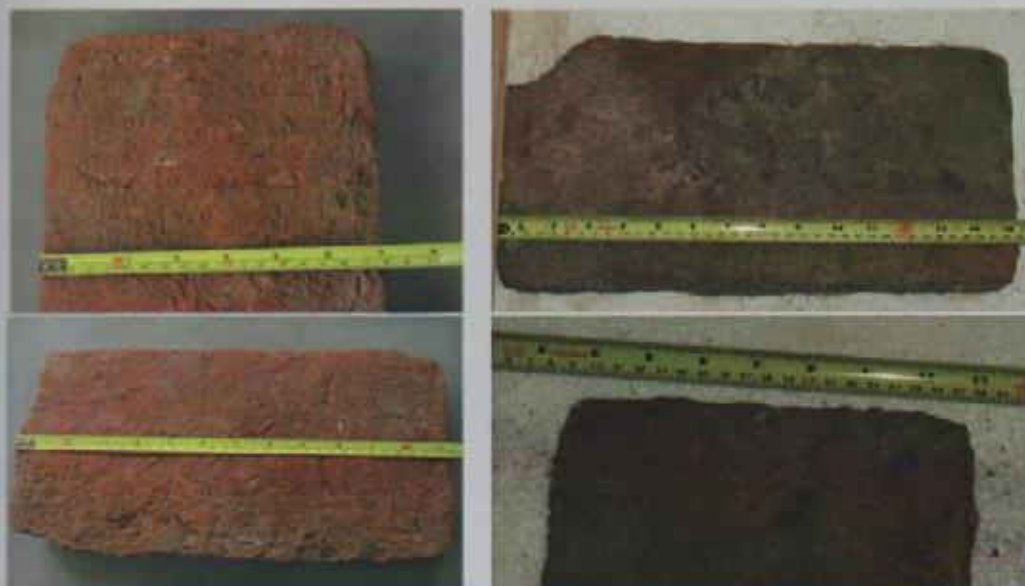
Figura 2.5 Ladrillos de edificios con catalogación patrimonial: a) Casa de los Pérez, 1770, Monumento Histórico Nacional, b) Vivienda en calle Buenos Aires y Pérez Castellano, Grado 3 de protección, Plan Especial de Ciudad Vieja, Montevideo.

Las dimensiones mencionadas están de acuerdo con las citadas por Carlos Moreno¹⁰, para edificios construidos hasta mitad del siglo XVIII en la provincia de Buenos Aires. Según el autor para fines de dicho siglo en aquella provincia vecina, estas dimensiones tendían a reducirse para conformar mampuestos de 36x18x5,5 centímetros y para mediados de 1880 la reducción determinaba tamaños de 30x15x5,5 centímetros con un peso correspondiente de 2,5 kilogramos. Esto permitió entonces su manipulación con una sola mano y el empleo de la cuchara de albañil en forma simultánea para la colocación del mortero de unión entre mampuestos, provocando un mayor rendimiento, en el levantamiento de muros. En Montevideo pueden encontrarse medidas variables, cercanas a 38-40x17-20x5-7 centímetros en construcciones datadas desde 1777 hasta 1850 y aún posteriores, no siendo tan clara la reducción de las dimensiones del mampuesto como la citada por Moreno. La figura 2.5 muestra la apariencia y dimensiones de ladrillos prismáticos pertenecientes a diferentes edificios de valor patrimonial. En algunos casos fueron empleados mampuestos macizos de formas especiales, muchas veces llamados aplantillados, dado que requerían de una plantilla particular para su fabricación. Un ejemplo habitual eran los ladrillos circulares empleados para la construcción de columnas, tal como se indica por ejemplo, en el permiso de construcción para el pórtico que conforma un sector de la recova sobre la Plaza Independencia que enfrenta a la Avenida 18 de Julio, principal vía céntrica de la ciudad en su punto de encuentro con el barrio histórico (ver en Anexo 2).

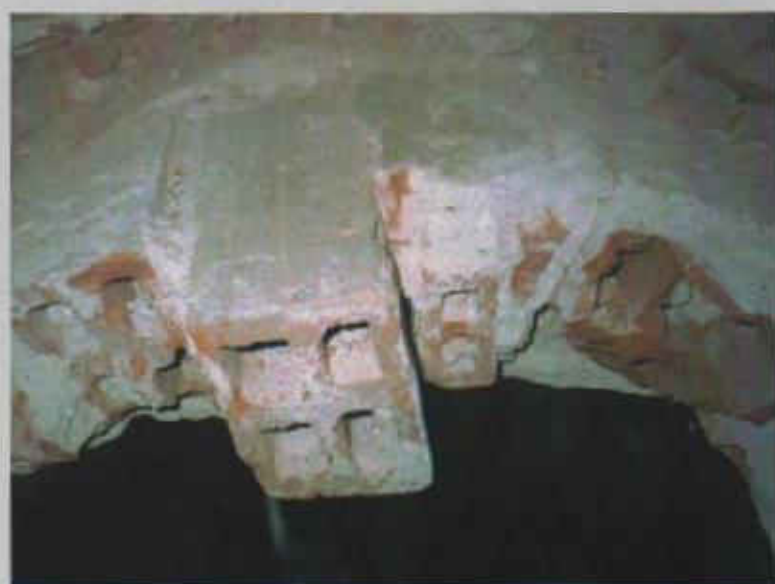
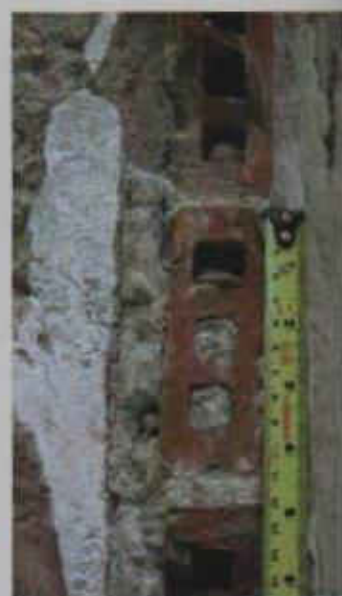
Figura 2.6 Mampuestos huecos: a) Clave trapezoidal de bovedilla, Palacio Gandós Ciudad Vieja. b) Mampuestos de 3 huecos cuadrados empleados en tabiques del edificio Asilo Larrañaga, Barrio Palermo.

En relación al empleo de otros mampuestos diferentes al ladrillo macizo, se sabe que con posterioridad al conflicto político militar denominado Guerra Grande, que culminó hacia 1851, se comercializaron en el país, tanto de procedencia nacional como extranjera, algunos mampuestos huecos, empleados en tabiques, cubiertas y entrepisos. Si bien no se tienen datos precisos de las dimensiones de estos mampuestos, el relevamiento de permisos de construcción posteriores al año 1882, permite observar que para cubiertas y entrepisos era usual disponer 5 mampuestos a modo de bovedillas entre líneas de apoyo distanciadas entre 65 y 80 centímetros. Los mampuestos huecos de tabiques fueron por su parte empleados en cerramientos de 20 centímetros de espesor, por lo que puede deducirse que ese era su ancho efectivo. Relevamientos e inspecciones realizadas en el marco del presente trabajo sobre edificios en servicio, han permitido además detectar diferente número y sección de los huecos, que pueden variar entre dos y tres huecos de sección circular o rectangular. Del mismo modo, se han encontrado mampuestos trapezoidales aplicados como claves de las pequeñas bóvedas entre viguetas metálicas de entrepisos y cubiertas. (Figura 2.6)

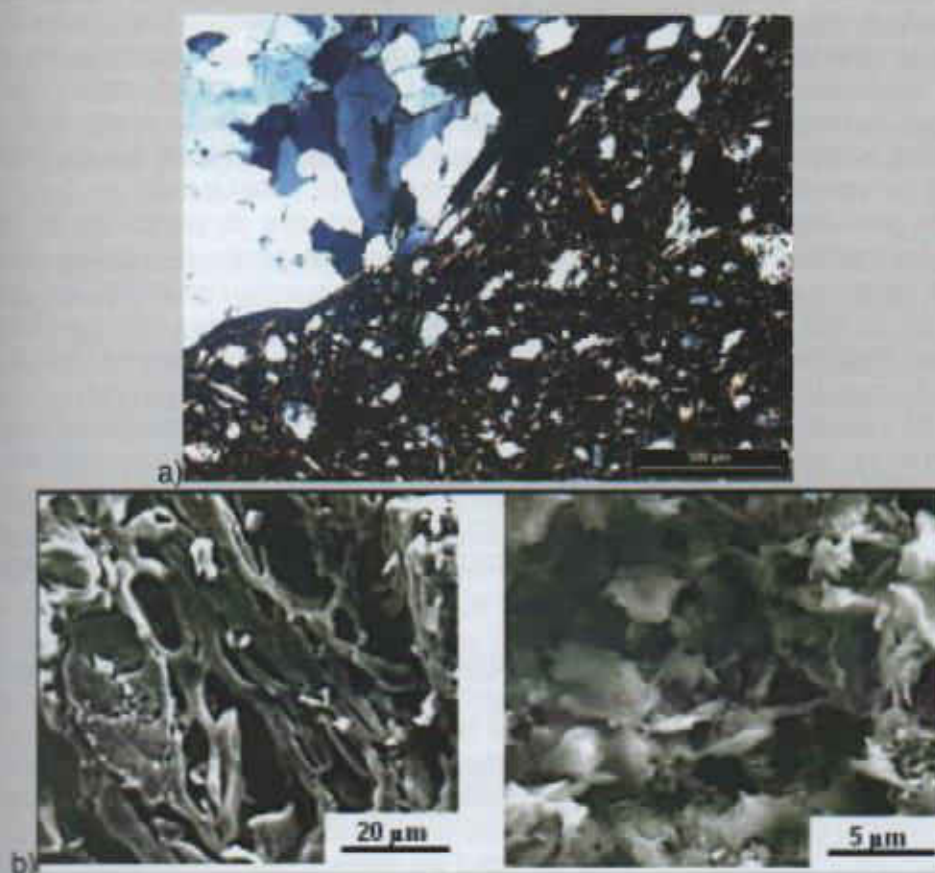
Figura 2.9 Textura de diferentes mampuestos: a) Microscopía de un ladrillo cocido a 950°C. (Silicatos ligeramente orientados debido a la compresión durante el amasado), b) Observación con MEB de ladrillos sin carbonatos (izq.) y con carbonatos (der.) cocidos a 1000 °C. Fuente: Cultrone, Giuseppe¹²

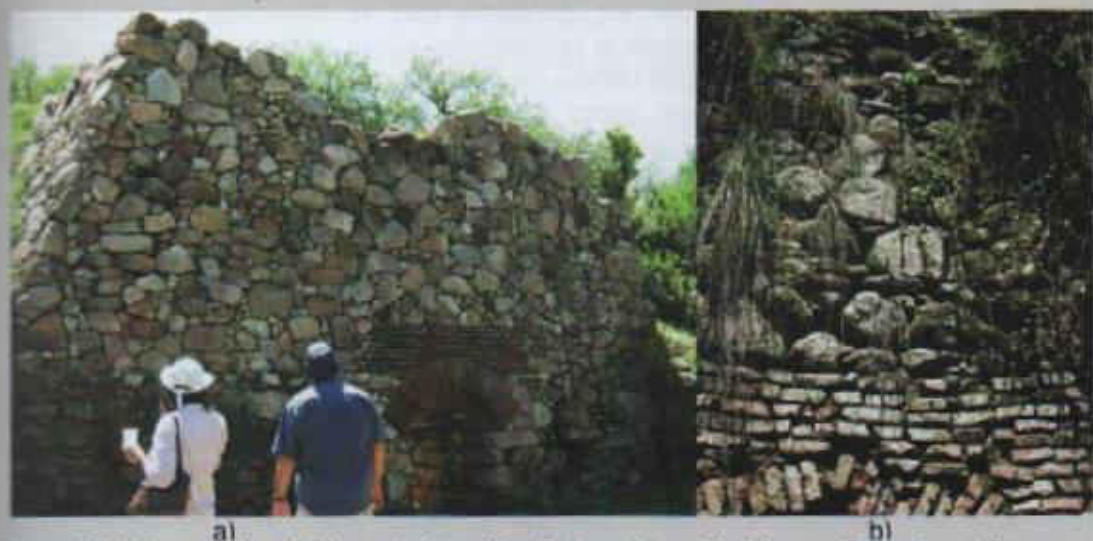
Figura 2.11 Hornos de cal, Estancia Jesuítica Calera de las Huérfanas, Carmelo; a) Paramento exterior de uno de los Hornos de cal, b) Vista de la pared interior en ladrillo y piedra.

En nuestro territorio existieron durante los primeros años cuatro caleras de importancia. La primera de ellas se ubicó en las proximidades del arroyo Dacá en el Departamento de Mercedes a varios cientos de kilómetros de la ciudad. La segunda fue fundada por Juan Narbona hacia 1740, cerca de las actuales localidades de Nueva Palmira y Carmelo, en el departamento de Colonia. La tercera corresponde a la calera de la Estancia jesuita "Calera de las Huérfanas"²⁰ al sur de Carmelo y la última a las tierras de la Estancia también jesuita "Nuestra Señora de los Desamparados", la cual se emplazó próxima al paraje de Paso Pache sobre el Río Santa Lucía. En todas ellas fueron levantados hornos de cal como los que se muestra en la figura 2.11.

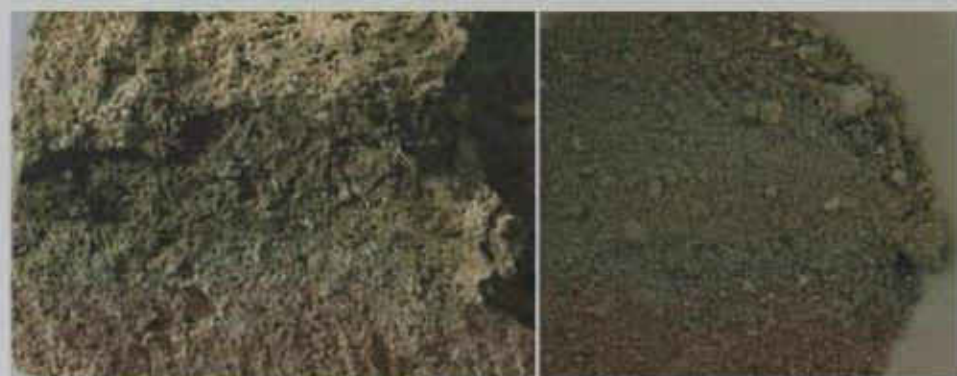
Figura 2.12 Mortero de toma Capilla de Estancia Calera de las Huérfanas. Vista con aumento, y apariencia del grano de arena utilizada. Fuente: Informe Consultoría PNUD 2010.

Las arenas utilizadas debían ser siempre limpias y dulces, lo que indica que eran extraídas de las márgenes de ríos y arroyos, abundantes en las proximidades de la ciudad, alcanzando una calidad reconocida en toda la región tal como lo comprueba su amplia comercialización. La figura 2.12 muestra las características de la arena empleada en mortero de toma en la capilla de la Estancia Calera de las Huérfanas.

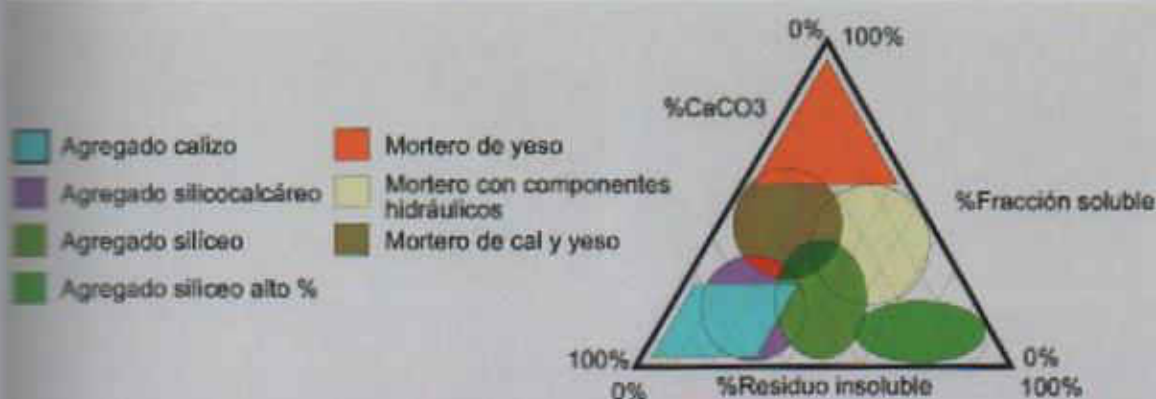
Figura 2.13 Método de clasificación de morteros según fracción soluble tras ataque con HCl, residuo insoluble y contenido de carbonato de calcio. Fuente: J. Ignacio Álvarez Galindo. Morteros. Programa de normalización de estudios previos aplicados a bienes inmuebles. España, 2006. Página 109.

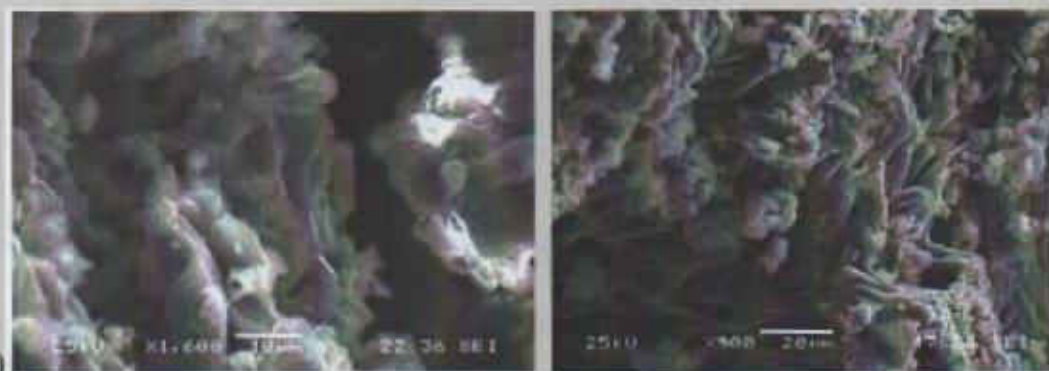
Figura 2.15 Observación en MEB de la textura de morteros: a) De cal, b) De yeso. Junta de Andalucía. Programa de normalización de estudios previos aplicadas a bienes inmuebles. 2006

La observación al microscopio de los morteros permite además advertir la presencia de poros y microfisuras que conforman su textura, de la cual deriva muchas de sus propiedades físicas finales. La figura 2.15 muestra como se aprecia un mortero de cal y uno de yeso observados con microscopio electrónico de barrido (MEB).

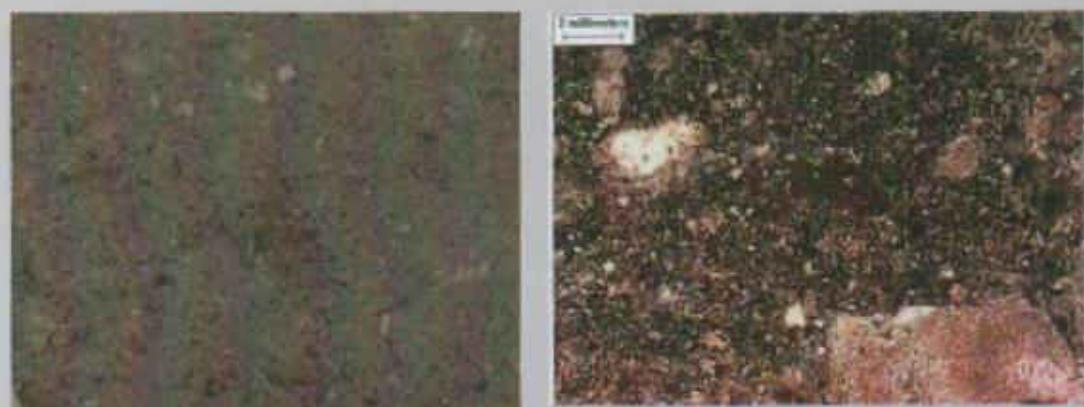
Figura 2.16 Mortero de junta de muros de Capilla en Calera de las Huérfanas, Carmelo, aspecto a simple vista y microfotografía en laboratorio. LEMIT.

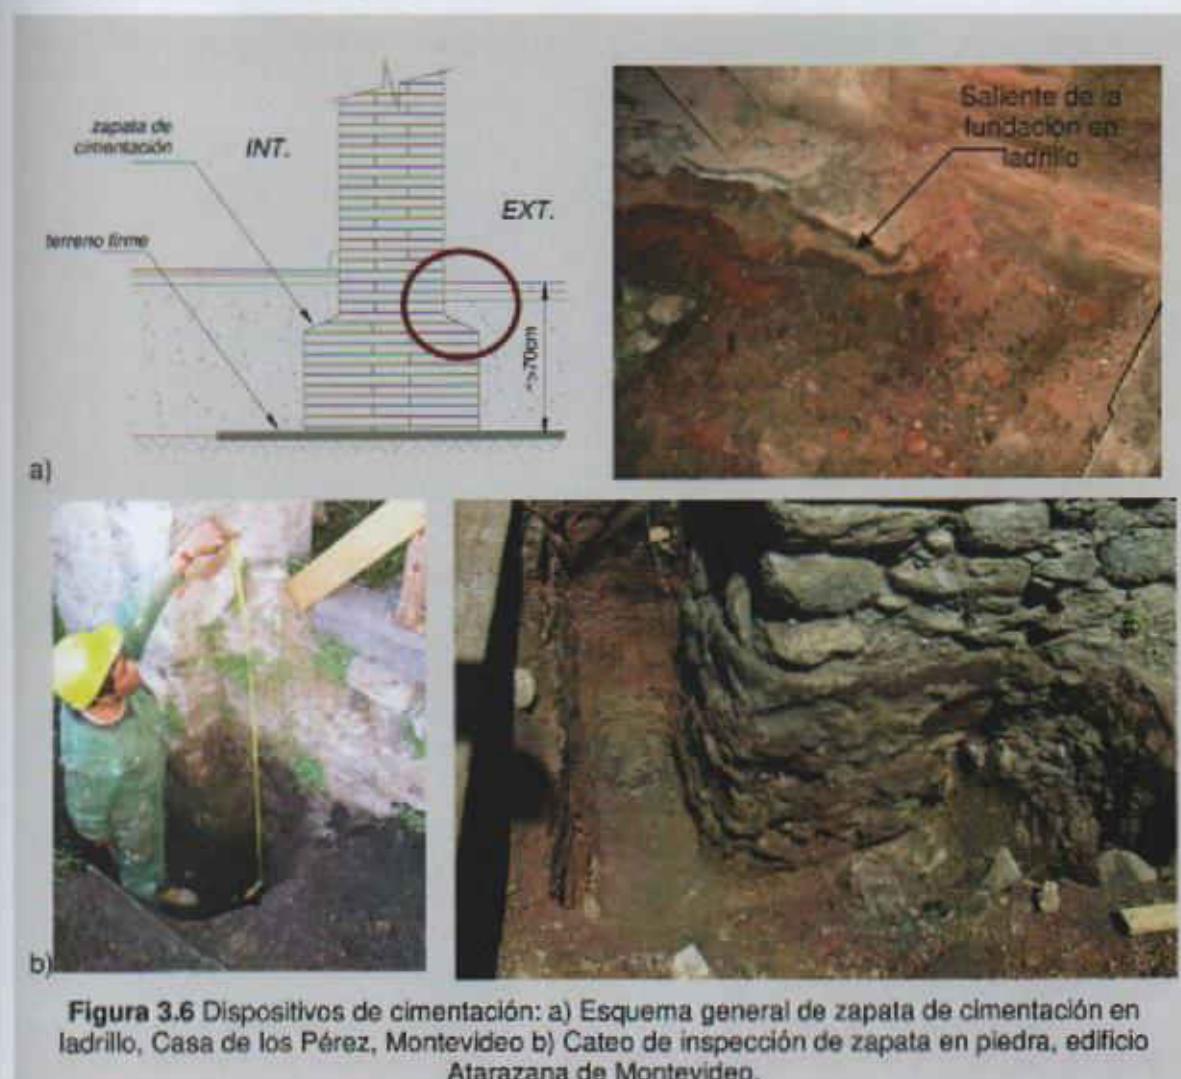
Figura 3.6 Dispositivos de cimentación: a) Esquema general de zapata de cimentación en ladrillo, Casa de los Pérez, Montevideo b) Cateo de inspección de zapata en piedra, edificio Atarazana de Montevideo.

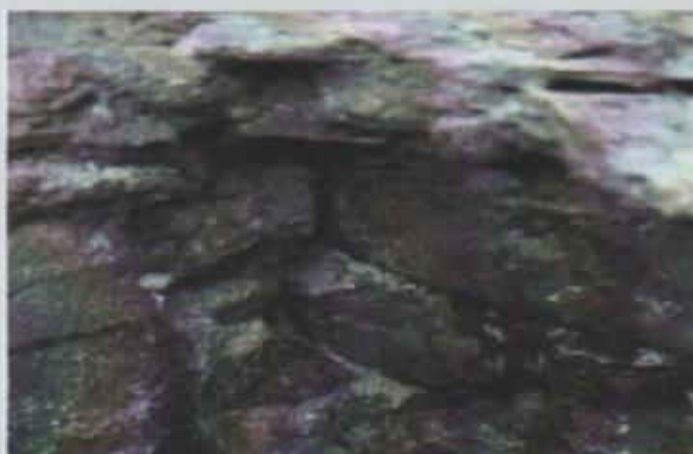
Figura 3.7 Detalle de traba de mampuestos en cimentación. Encuentro de zapata corrida bajo muros de la sacristía y capilla de la Estancia Calera de las Huérfanas, Carmelo. 1741-47
Fotografía: Jacqueline Geymonat

Una preocupación adicional de Vitrubio, Rieger y otros tratadistas, refería a la traba de los mampuestos en los cimientos ya que se confería a esta la capacidad de garantizar su firmeza cuando superaban los dos a tres pies de profundidad (60 a 90 centímetros). En esos casos la recomendación era extender las hiladas a los dos muros en las esquinas. Aunque esta traba resulta de más difícil constatación, un ejemplo de su aplicación puede verse en la cimentación en piedra bajo muros de la capilla y sacristía de la Estancia Calera de las Huérfanas, que se muestra en la figura 3.7.

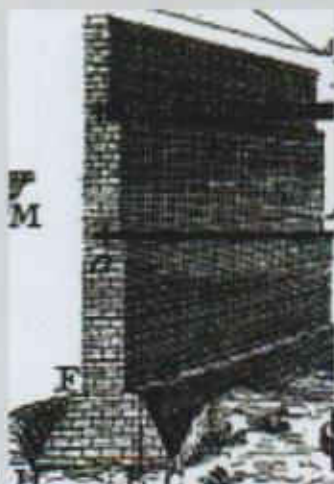
Figura 3.8 Dispositivos de cimentación: a) Zapata corrida como ensanche del muro (CH. Rieger), b) Arcos de descarga sobre pilares y bases de mampostería, C Levi[®].

Cuando se trataba de cimentaciones de columnas, las reglas del arte admitían la construcción de dados y bases con criterios similares a los antes presentados¹⁰ (figura 3.8b). En planos y memorias pertenecientes a expedientes de múltiples permisos de construcción posteriores a 1882, se hace mención expresa a esta solución para referirse al apoyo de columnas, tanto de mampostería como de hierro fundido, ampliamente utilizadas a partir de mitad del siglo. La figura 3.9 muestra las dimensiones de la cimentación en piedra de las columnas en ladrillos circulares que conforman el pórtico construido hacia 1882 en la propiedad de Dolores Piñeyrua.

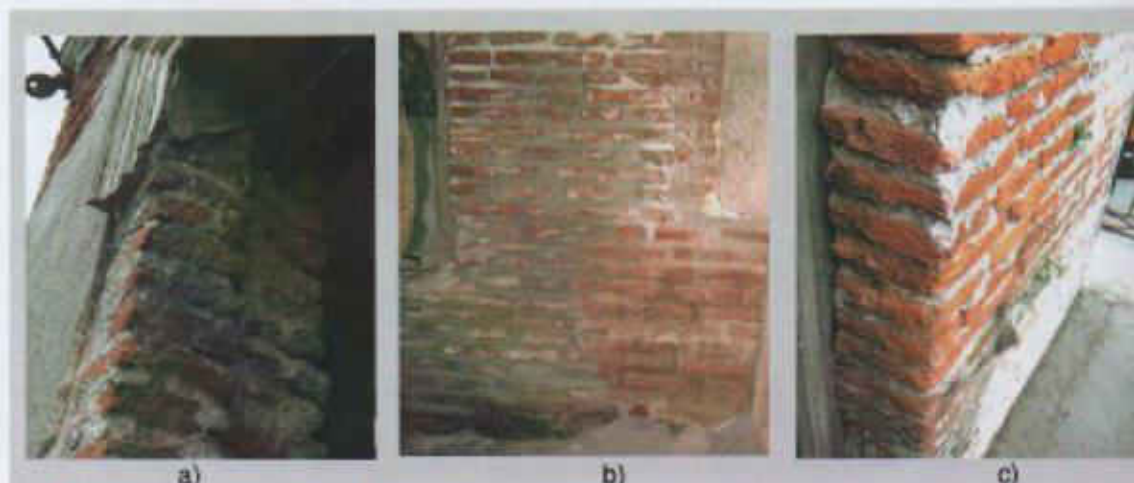
Figura 3.13 Muro de carga de fachada Vivienda en Perez Castellano 1301: a) Jamba fachada P. Alta, b) Paramento interior fachada P. Baja, c) Paramento exterior P. Alta

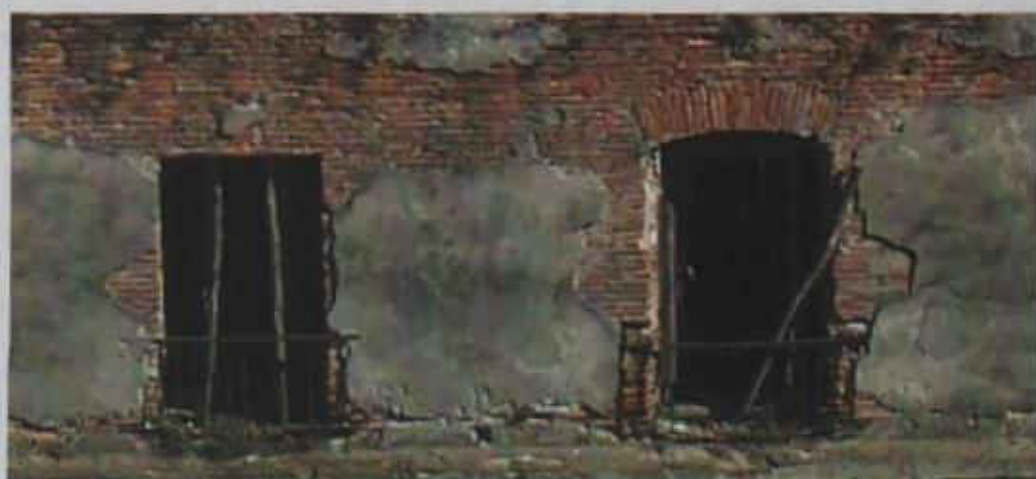
Figura 3.16 Secuencia de dinteles de vanos en Atarazana de Montevideo: dintel horizontal con jambas perpendiculares al plano de fachada y dintel en arco y jambas abocinadas.

La figura 3.16 muestra como ejemplo local, los tipos de vanos que conforman la secuencia de aberturas en planta alta del edificio Atarazana de Montevideo. Estos son alternadamente de dinteles horizontales (en los cuales no se aprecia la presencia recomendada de "cargaderos") con jambas perpendiculares a los planos de fachada y en arco con jambas abocinadas. La forma de estas últimas permite un mayor ingreso de luz natural tal como puede observarse en el vano de ingreso al coro de la Capilla de la estancia Calera de las Huérfanas en Carmelo (figura 3.17).

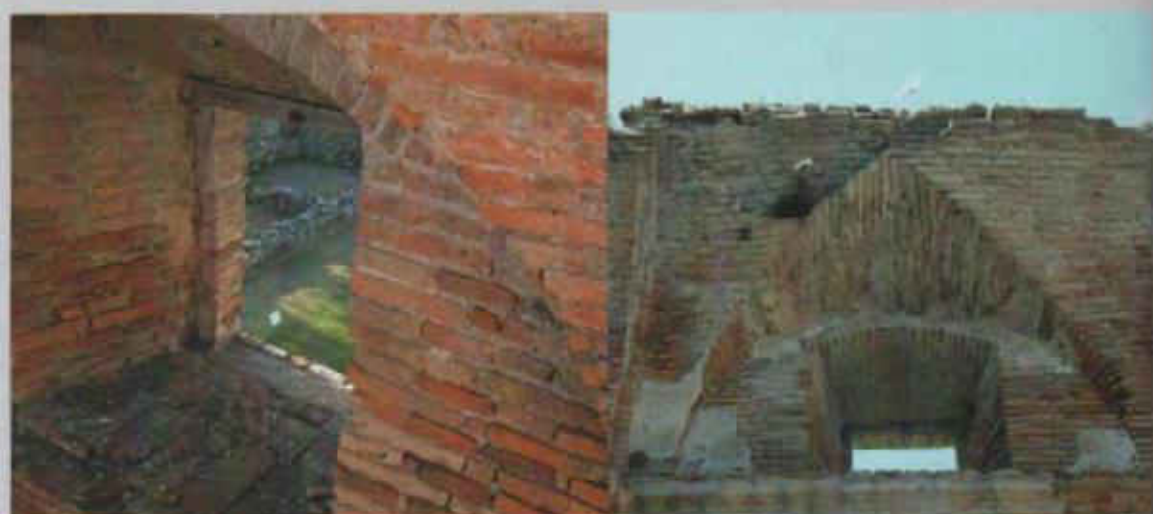
Figura 3.17 Vano de jambas y dintel abocinado en Capilla Calera de las Huérfanas, Carmelo.

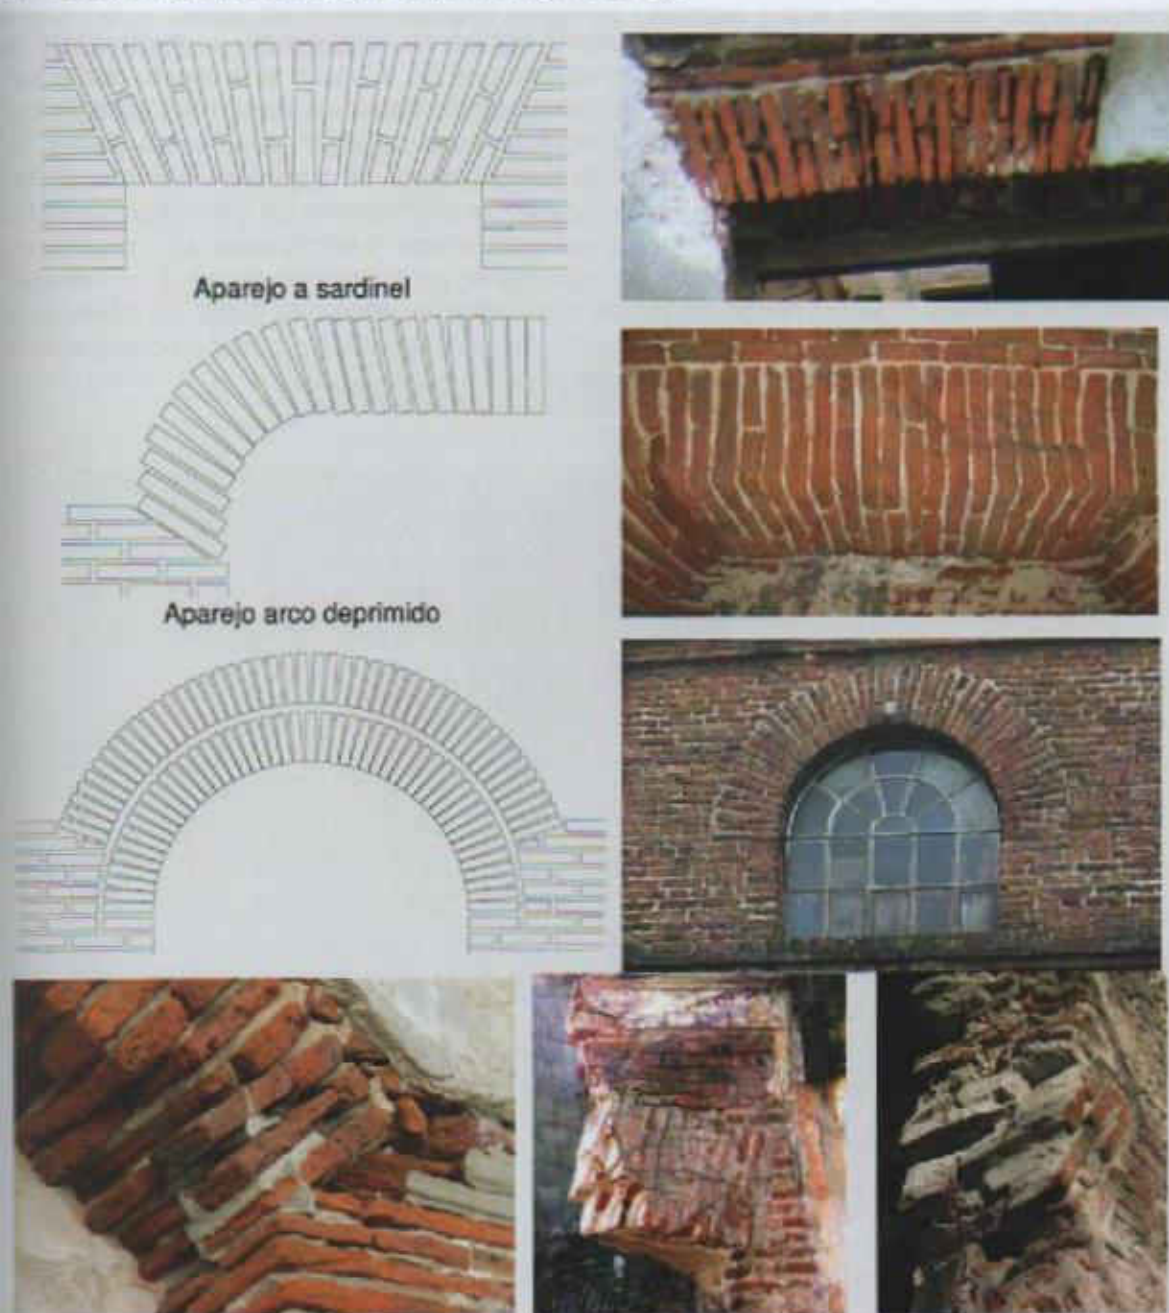
Figura 3.19 Aparejo de las diferentes variantes de dintel.

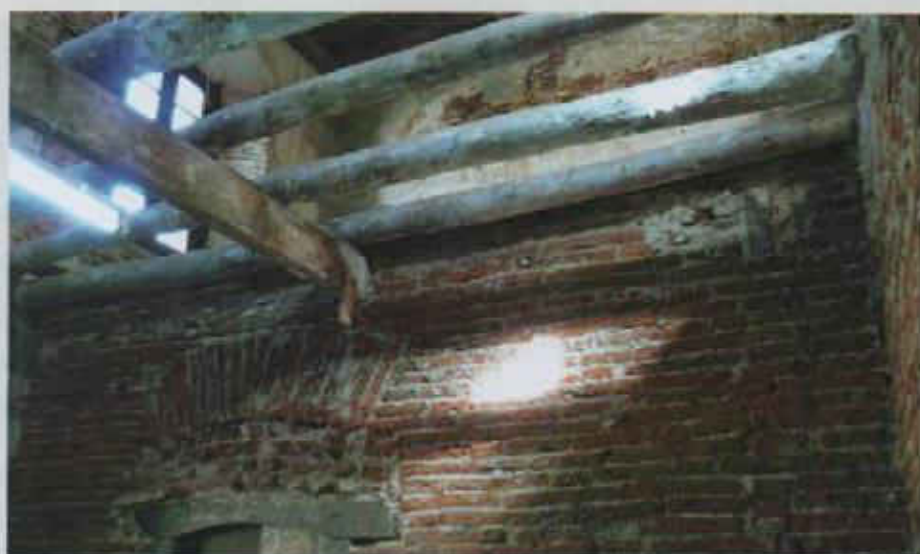
Figura 3.22 Troncos de palmera empleados en la Casa de Lecocq, actual sede de Cooperativa de viviendas COVICIVI, Ciudad Vieja.

En algunos edificios Monumentos Históricos del período colonial, en lugar de vigas de madera se han encontrado troncos de palmera provenientes de las Islas Canarias. La casa perteneciente a Bernardo Lecocq, actualmente sede de la cooperativa de viviendas COVICIVI, mantiene aún un ala de la vieja construcción en su estado original, donde pueden observarse estos troncos (figura 3.22).

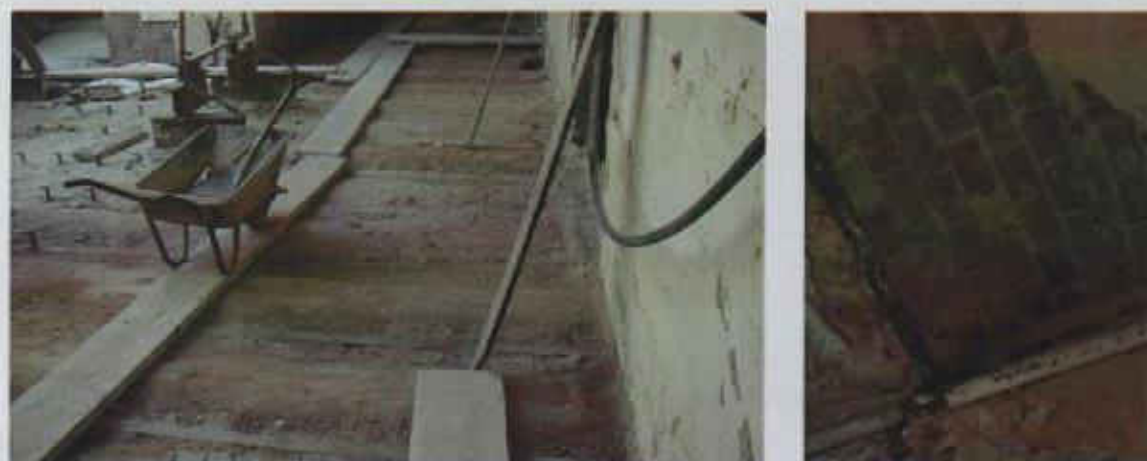
Figura 3.23 Vista de cara superior e inferior de cubierta de bovedilla.

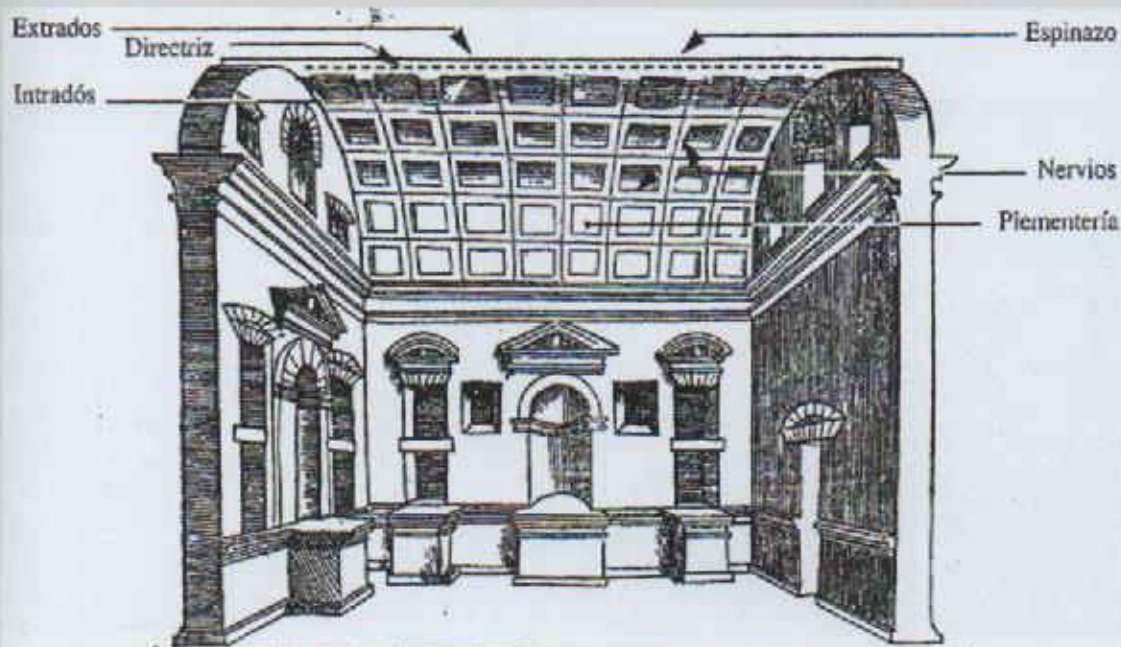
Figura 3.24 Principales componentes de una bóveda. Fuente: Lozano Apolo y Lozano Martínez²²

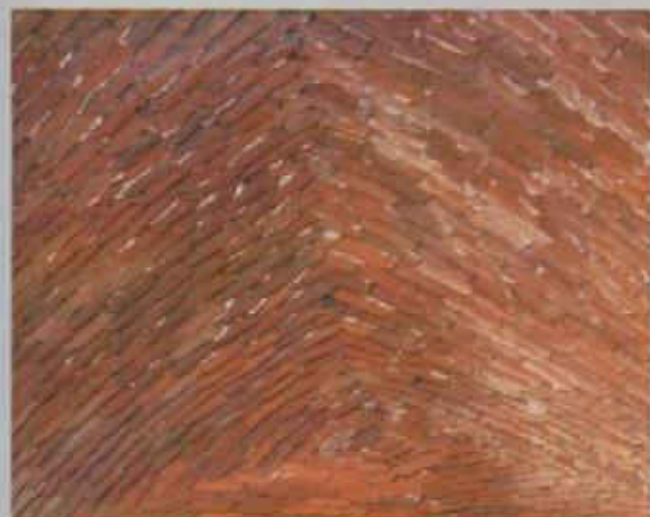
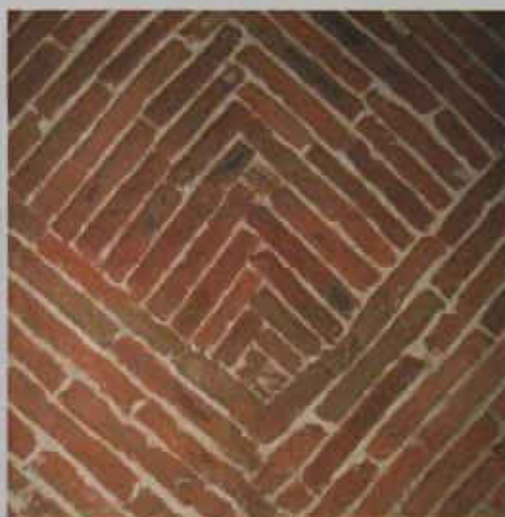
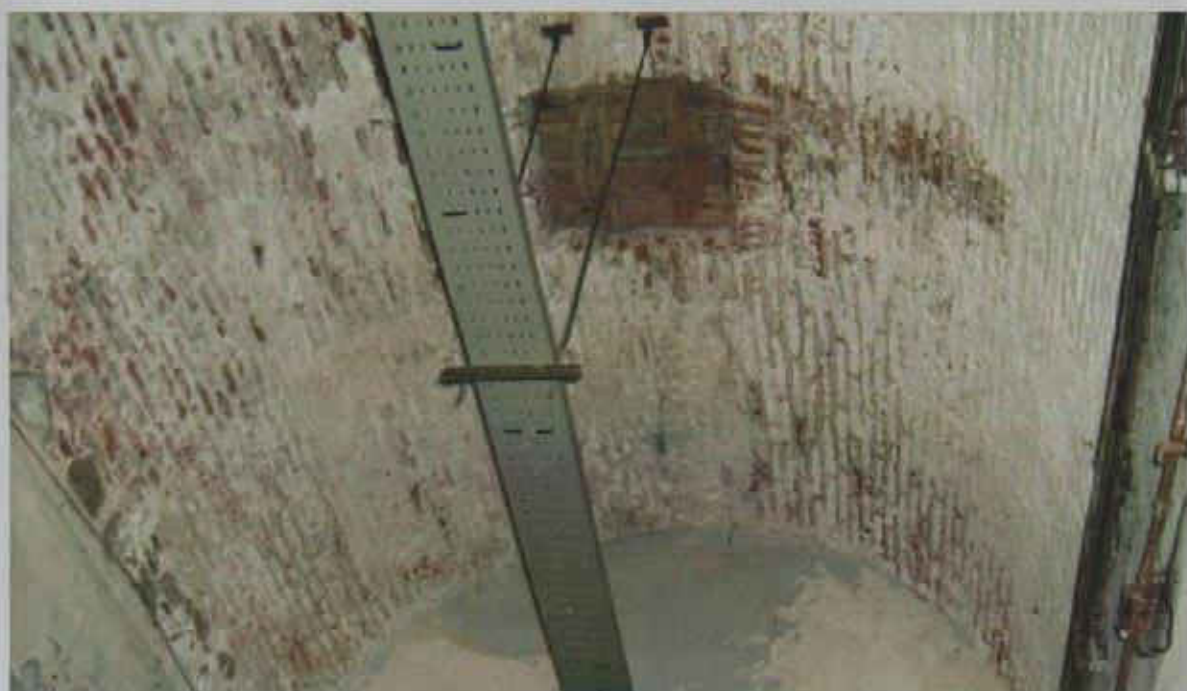
Figura 3.27 Aparejo de bóvedas: a) Única bóveda en pie del Monumento Histórico nacional "Las Bóvedas", 1777 b) Sector central de la bóveda de la casa de T. Toribio 1804, c) Universidad del Trabajo, 1899

En Montevideo, durante el período colonial fue construido uno de los Monumentos Históricos Nacionales de mayor antigüedad de la ciudad, conocido como las "Bóvedas". Su nombre deriva justamente de la solución de cubierta aplicada a una secuencia de más de 50 locales destinados a depósitos y casamatas portuarios. Actualmente se conserva uno solo de ellos en el que puede apreciarse el aparejo aplicado en espina de pez (figura 3.27).

Del mismo modo la propia vivienda del arquitecto Tomás Toribio, erigida hacia 1804, utiliza este recurso constructivo para definir la bóveda con aparejo combinado en espina de pez y cola de golondrina (que oficia de cerramiento inferior del primer piso de la vivienda) sobre una antigua fuente pública de agua dulce emplazada al fondo del predio. Ejemplos posteriores pueden observarse en el edificio de la Universidad del Trabajo, del barrio Palermo donde el aparejo de las bóvedas que conforman los entrepisos es del tipo de sogá longitudinal.

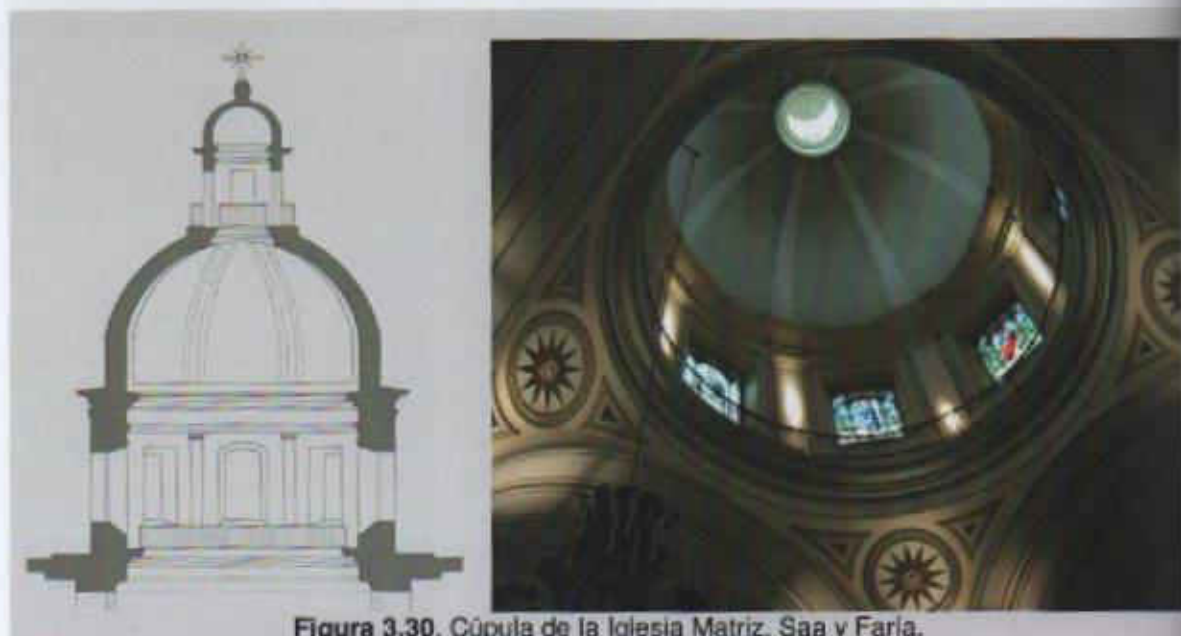
Figura 3.30. Cúpula de la Iglesia Matriz, Saa y Faría.

En Montevideo del siglo XIX la cúpula fue una solución de cubierta reservada para edificios de cierta escala y jerarquía social como la perteneciente a la iglesia Matriz, la primera en la ciudad, de 11,2 metros de luz, atribuida al ingeniero Saa y Faría (figura 3.30). Un ejemplo posterior está representado por la Rotonda del Cementerio central, Panteón nacional, hoy declarado Monumento Histórico Nacional, obra de Bernardo Poncini hacia 1863 con 12 metros de luz interior.

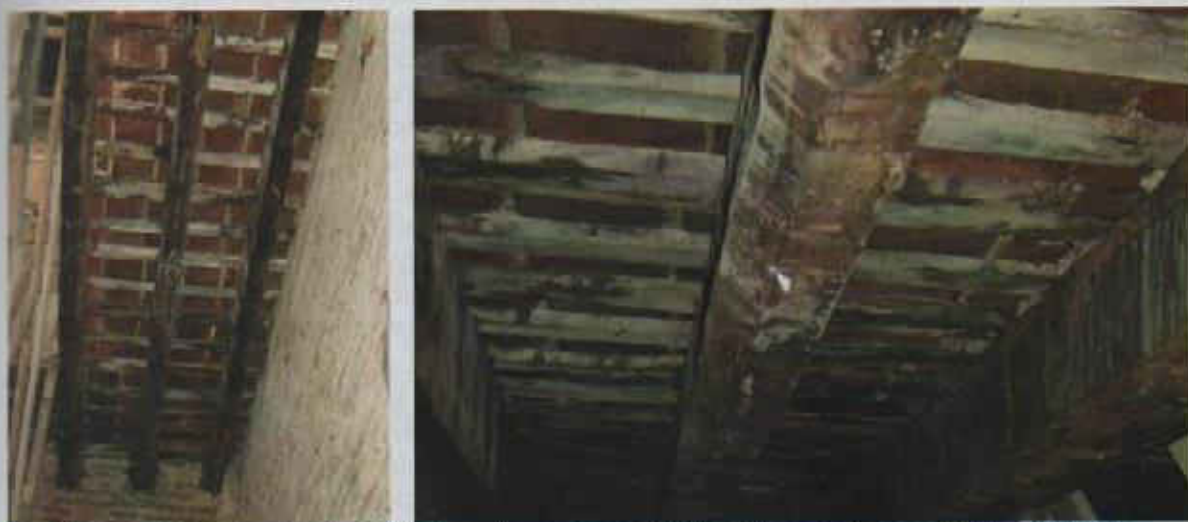
Figura 3.31 Entrepiso de estructura de madera y ladrillos. Vista de la cara inferior, vivienda unifamiliar, Ciudad Vieja de Montevideo.

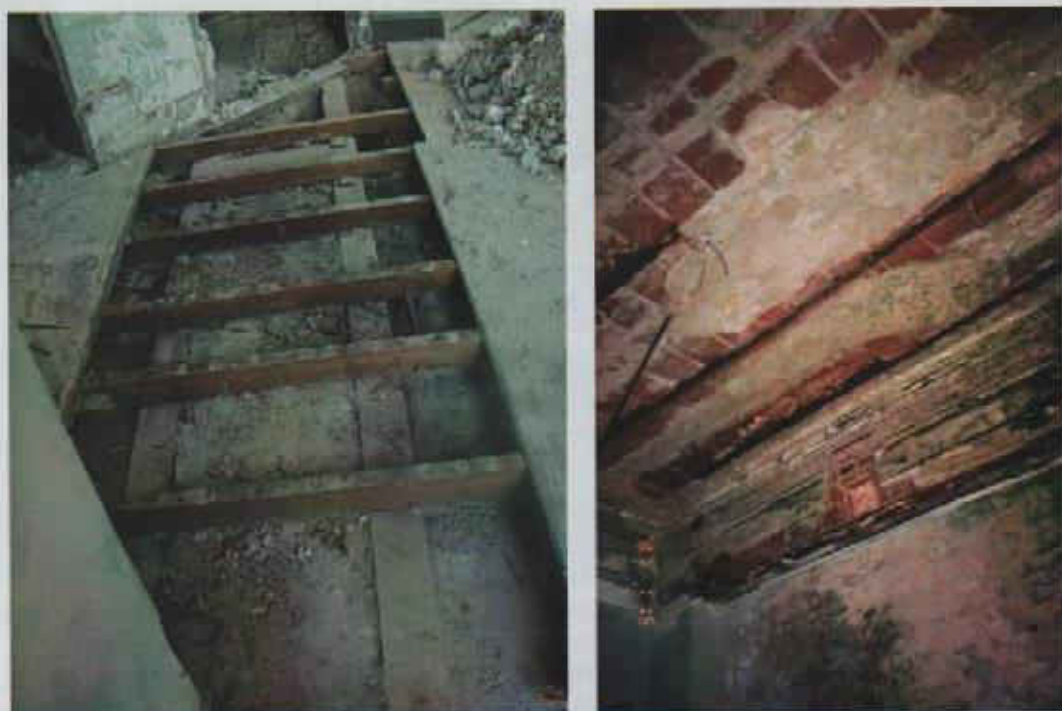
Figura 3.32 Vista superior e inferior de entrepiso de bovedilla cerámica sobre viguetas metálicas. Palacio Gandós, Montevideo.

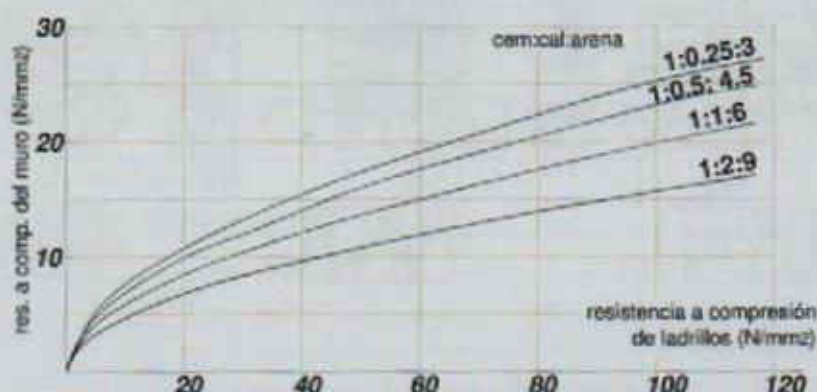
Figura 3.34 Curvas de resistencia media para un muro en ladrillo macizo. Hendry y Malek
