**MAMPOSTERÍA CERÁMICA
DE VALOR PATRIMONIAL
MONTEVIDEO, SIGLO XIX**
Tecnología, reconocimiento
y preservación

Mar del Plata, 2011

Maestría en Gestión e Intervención en el Patrimonio Arquitectónico y Urbano

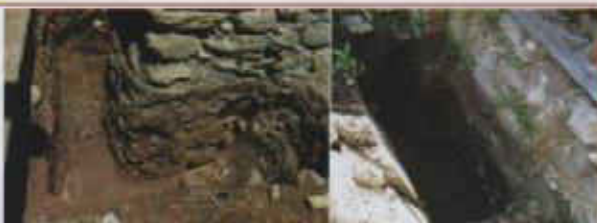
ESTRUCTURA VERTICAL: Envolvente del edificio:

Planta Baja: Pilares de 80x80cm en bloques de piedra granítica y arcos de mampuestos cerámicos tomados con mortero de arena y cal.

Entre niveles: estructura de pilares en madera, 19x19cm, sistema de vigas y entramado de madera como soporte intermedio de cubierta.

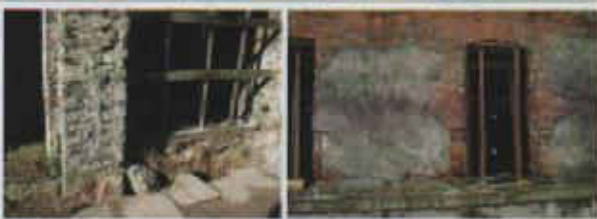
ESTRUCTURA HORIZONTAL:

Entramado: entramado de madera en vigas y listones soporte de entablonado de madera.

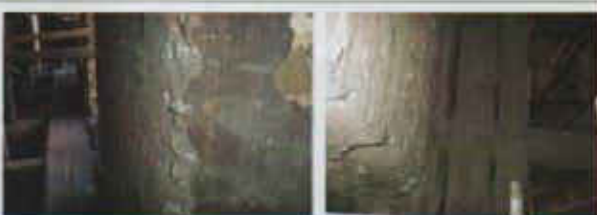
CUBIERTA:

"Tira portañeta", de dos capas de mampuestos cerámicos macizos superpuestos sin juntas, sobre tirantería de Pino Tes, cubiertos al exterior por capa de mortero de espesor variable.

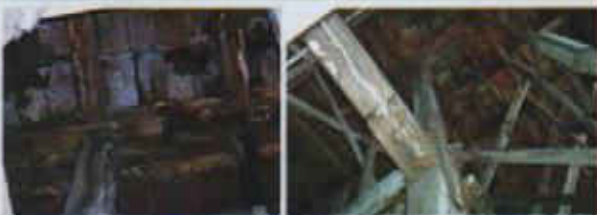
FACHADAS:

Planta Baja: En fachada Norte y Sur, conformada por Muros de cierre de mampuestos cerámicos macizos tomados con mortero de arena y cal entre pilares de piedra. En Fachada Este, Muro de carga de espesor 61cm construida con mampuestos cerámicos macizos tomados con mortero de arena y cal.

Planta Alta: Muros de carga de 61cm de espesor, de mampuestos cerámicos macizos tomados con mortero de arena y cal.

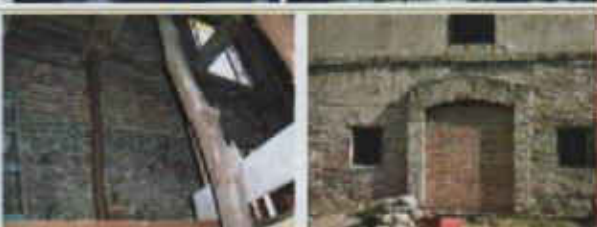
TABIQUERÍA:

Exclusivamente en Planta Baja, conformada por Muros de 15cm de espesor, construida con mampuestos cerámicos macizos tomados con mortero de arena y cal.

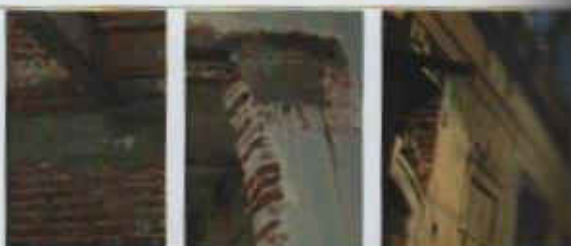
**ESTRUCTURA HORIZONTAL:**

Sobre Subsuelo y en Entrepiso: bovedilla cerámica de 3 huecos rectangulares sobre perfilera metálica tipo PNI (altura 16 cm), cubierta por capa de mortero de espesor mínimo 3.0 cm.

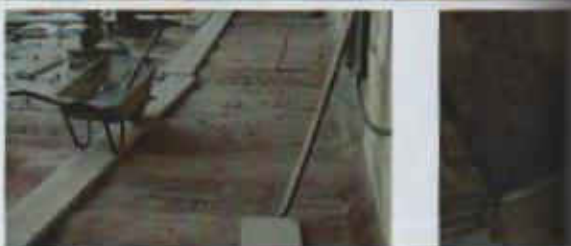
**CUBIERTA:**

Azólea en bovedilla: cerámica de 3 huecos rectangulares sobre perfilera metálica tipo PNI (altura 16 cm), cubierta de capa de mortero, terminación baldosa.

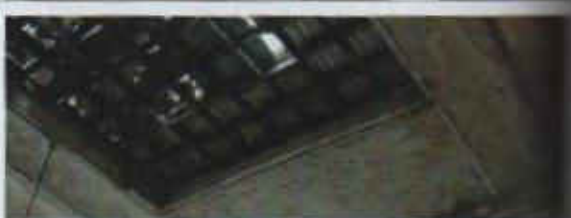
**FACHADAS:**

Muros de carga contruidos en mampuestos cerámicos macizos tomados con mortero de arena y cal.

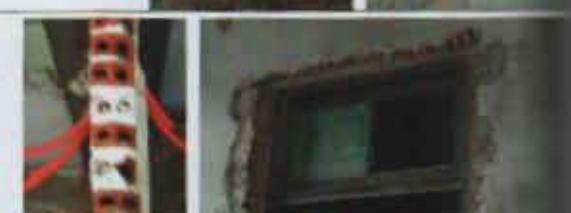
-Muros de 18 cm de espesor, contruidos con ladrillos cerámicos macizos o mampuestos de 3 huecos rectangulares tomados con mortero de arena y cal, levantados en doble altura o sobre perfilera metálica de entrepisos

- Tabiques de 14 cm de espesor contruidos con mampuestos de 2 huecos circulares tomados con mortero de arena y cal.

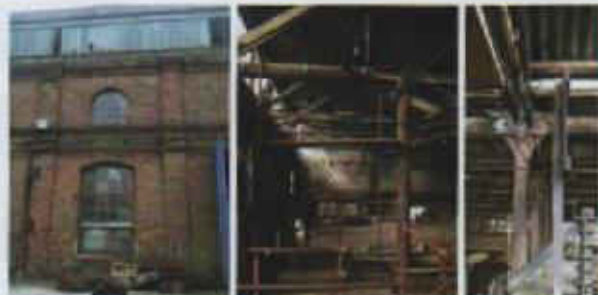
Estructura interior: columnas de hierro fundido, diámetro aprox. 22 cm.

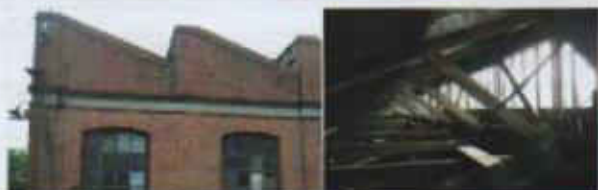
Chapa de zinc sobre tirantería de madera sostenida por cerchas de madera sobre vigas metálicas. Perfil diente de sierra con lucernario integrado.

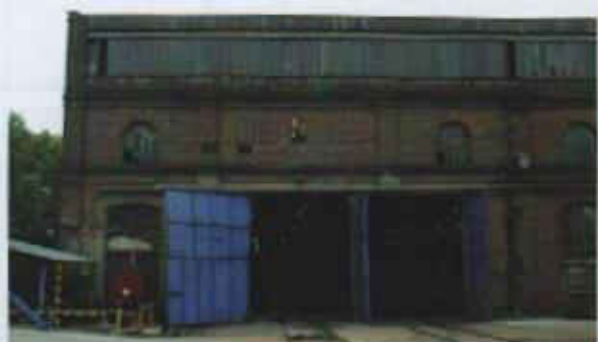
Corresponde a estructura vertical en mampostería cerámica.
Apunzo inglés en muros de espesor de un pie y medio (1 ladrillo y medio)

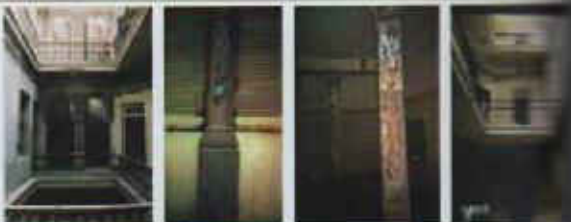
En Piso 2, 3 y 4: Anillo perimetral de Muros de carga: medianera Sur e:35-39cm y Oeste 32-58cm, fachada Norte 47-91cm y Este 48-86cm; y Anillo interno de Muros de Carga, e: 30cm.

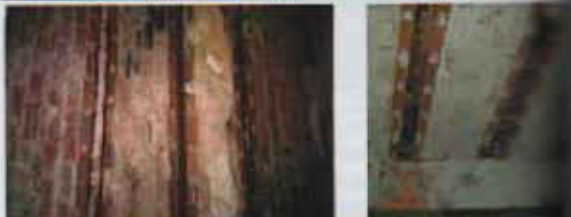
Entrepiso de bovedillas cerámicas ó de 2 capas de ladrillos macizos sobre perflería metálica conformada por viguetas separadas 60 - 65 cm. Altura total de entrepisos ~18 a 20cm. Sobre esta estructura se sostiene el piso formado por tacos y listones de Pino Tea y tablas de igual material.

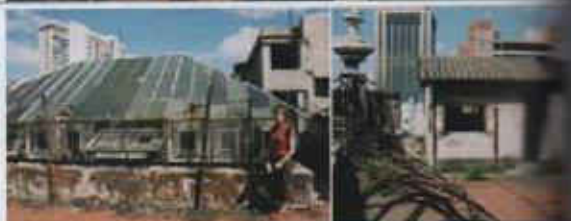
Bovedillas cerámicas / 2 capas de ladrillos macizos sobre perflería metálica conformada por viguetas separadas 60 - 65 cm. Sobre esta estructura existe relleno de casco de 25cm de espesor promedio y capa de mortero de terminación con pendiente, espesor promedio 5cm ó baldosa cerámica tipo "Sacoman".

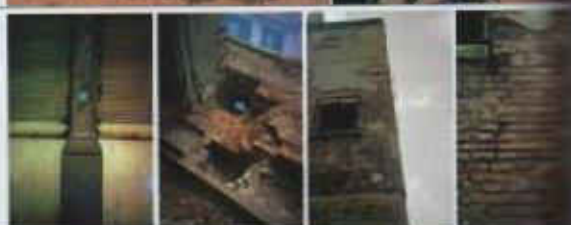
En P.B. y Piso 1: en mampuestos cerámicos macizos alojando estructura vertical metálica.

En Piso 2,3 y 4 en mampuestos cerámicos macizos alojando estructura horizontal de entrepisos (viguetas metálicas)

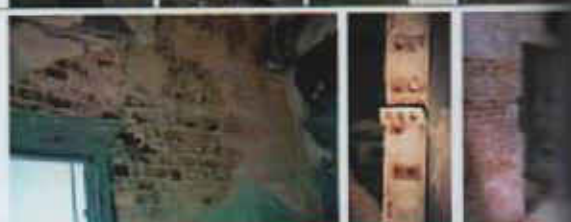
Conformada por mampuestos cerámicos macizos y huecos, de espesores variables entre 12 y 16cm.

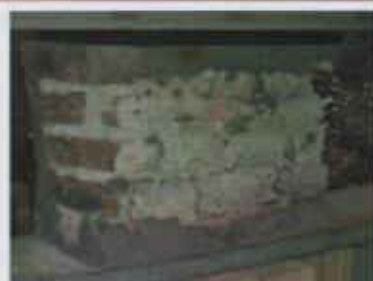
probetas de ensayo

resistencia a compresión: 16 kg/cm²

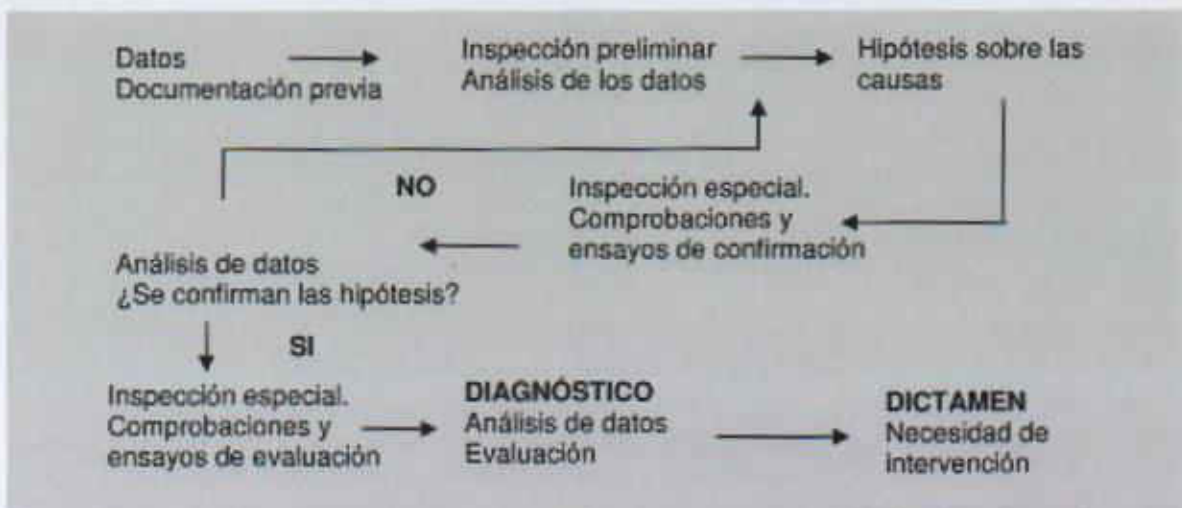
Figura 5.1 Diagrama del estudio patológico, según norma UNE-EN 41805, Parte 3.

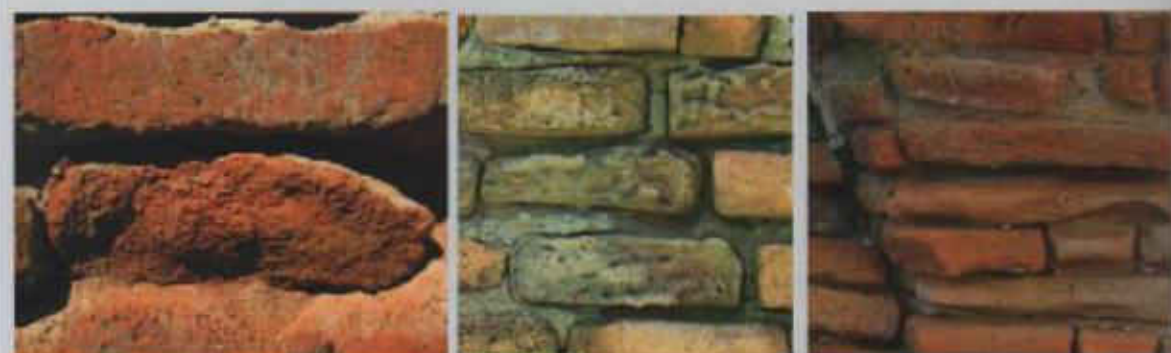
Figura 5.2 Patología por pérdida de material: a) Disgregación del mampuesto y erosión del mortero, b) Picado del mampuesto, disgregación y abrasión del mortero c) Erosión por abrasión del mampuesto y disolución del mortero.

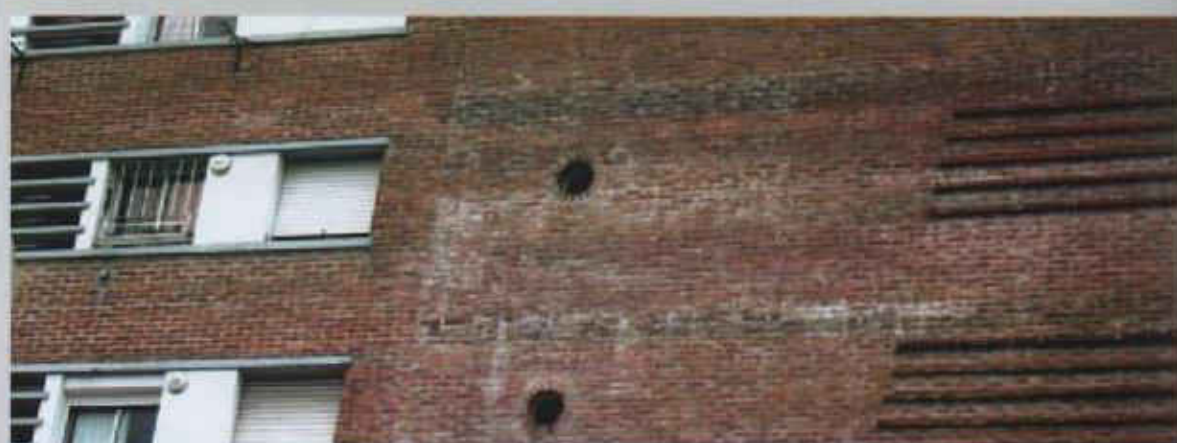
Figura 5.4 Eflorescencia sobre fachada en ladrillo visto

Las eflorescencias son habituales en zonas sometidas a frecuentes ciclos de humedad y secado, partes bajas con humedad capilar y el intradós de arcos y bóvedas. Algunos de los factores que intervienen en su evolución, además de la presencia de sales de mayor o menor solubilidad, son la temperatura y el recorrido del agua al interior de la masa, en función de las características de la red de poros y las superficies expuestas. Los efectos son más acusados en unidades constructivas que reciben el ingreso de agua por una cara y evaporan la misma por la cara opuesta, ya que esto implica la circulación de agua por todo su espesor. El color que adquieren estas eflorescencias depende de la sal presente. Generalmente las amarillentas tienen a las sales de vanadio como componente principal y con ellas una mayor adherencia al sustrato. Las restantes adquieren coloración blanquecina. Cuando la cristalización de sales se produce al interior de la masa el fenómeno se designa como criptoeflorescencia.

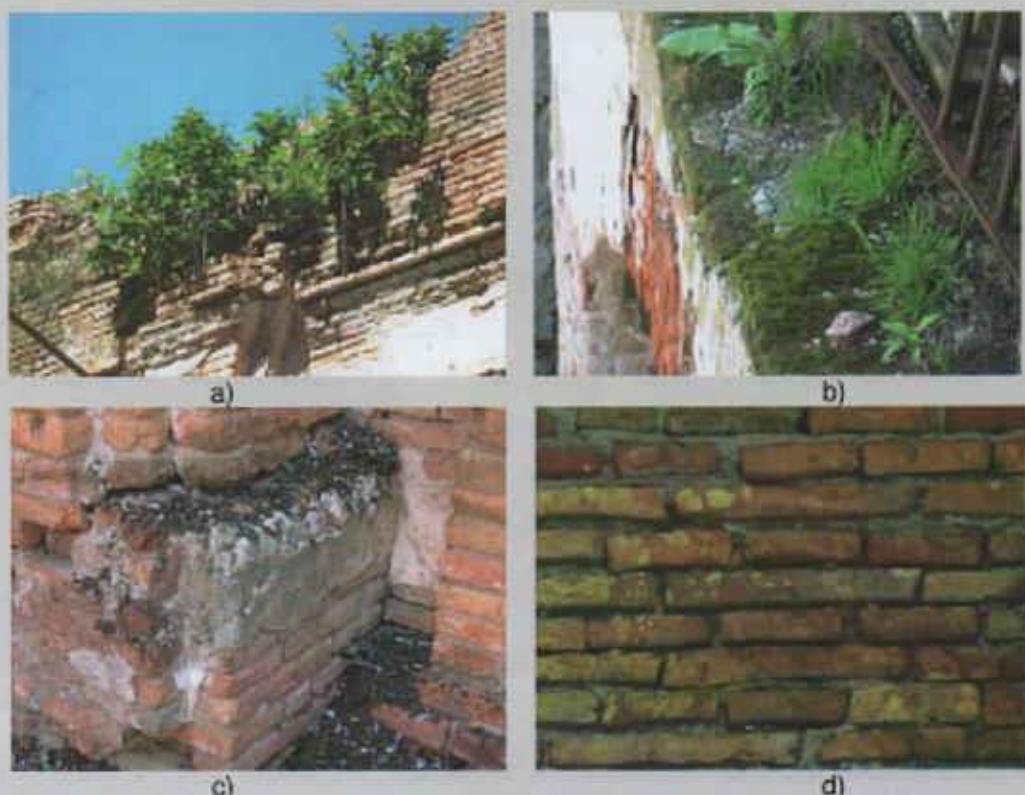
Figura 5.5 Patologías por actividad de organismos: a) Plantas mayores, b) Musgo sobre antepecho, c) Depósito de excrementos en saliente y d) Líquenes sobre paramento.

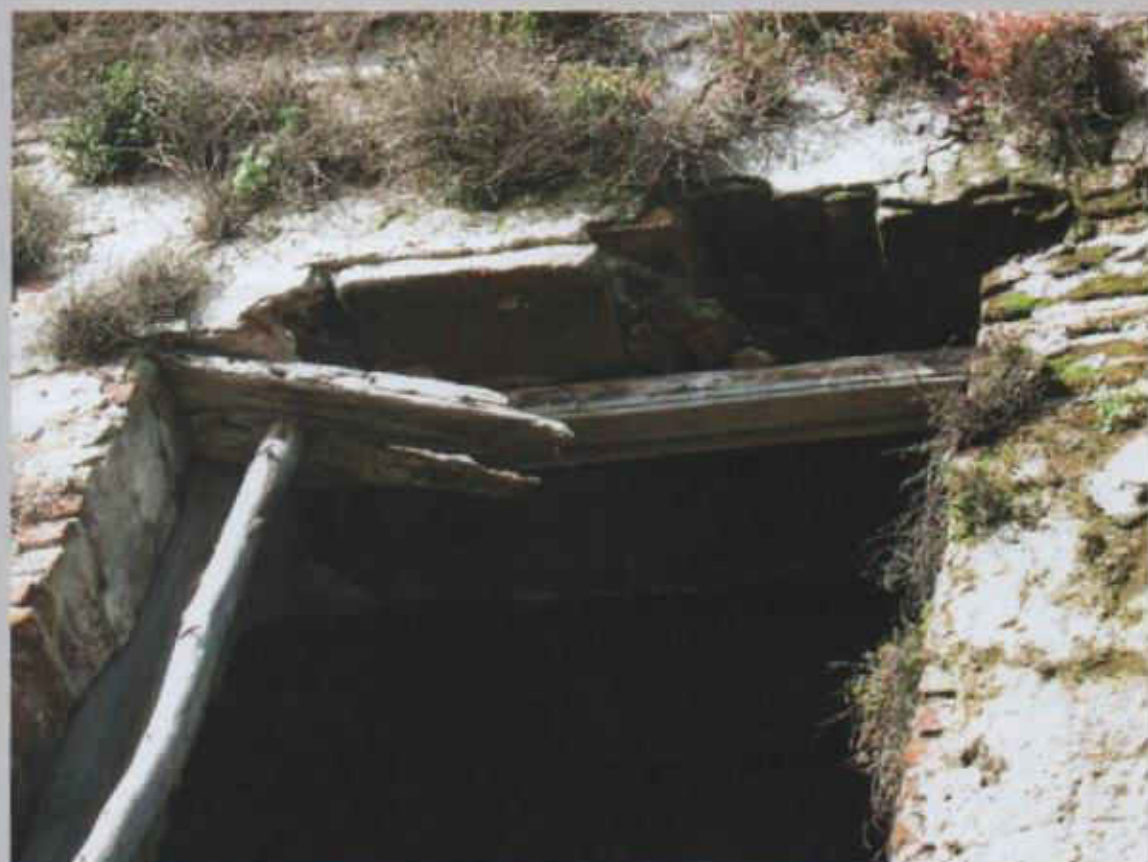
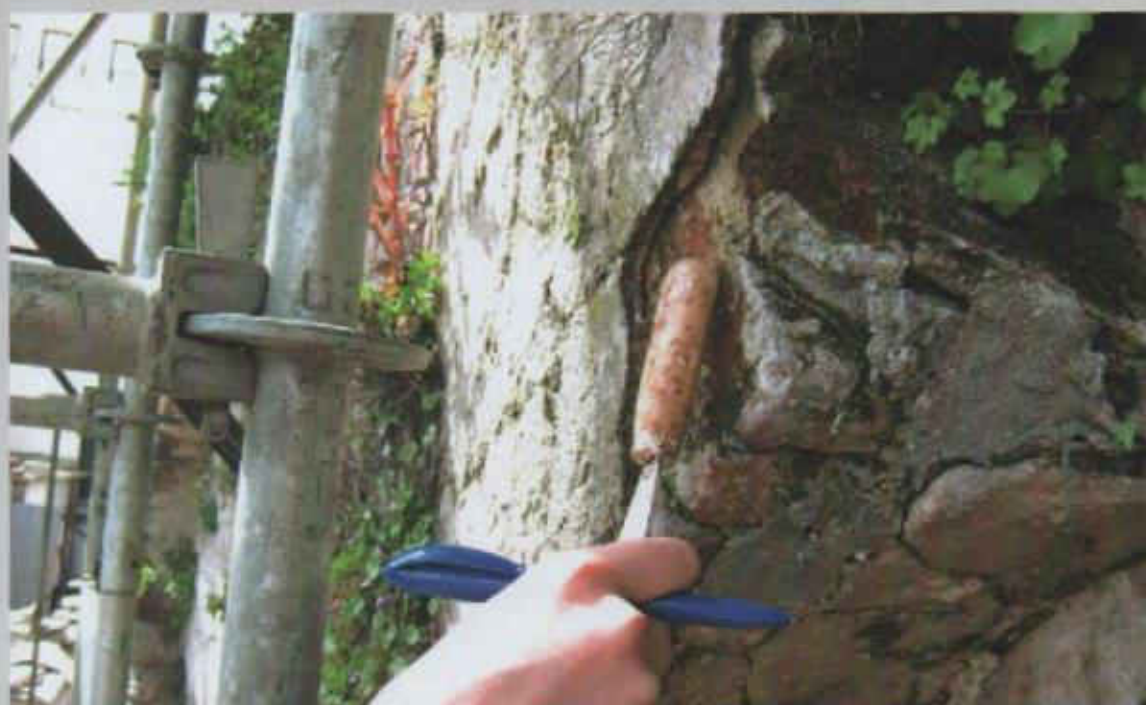
Figura 5.6 Rotura y pérdida de partes, dintel horizontal y en arco. Atarazana de Montevideo.
Fuente: Asesoramiento "Consolidación Atarazana", Convenio Banco República del Uruguay- Facultad de Arquitectura. 2010

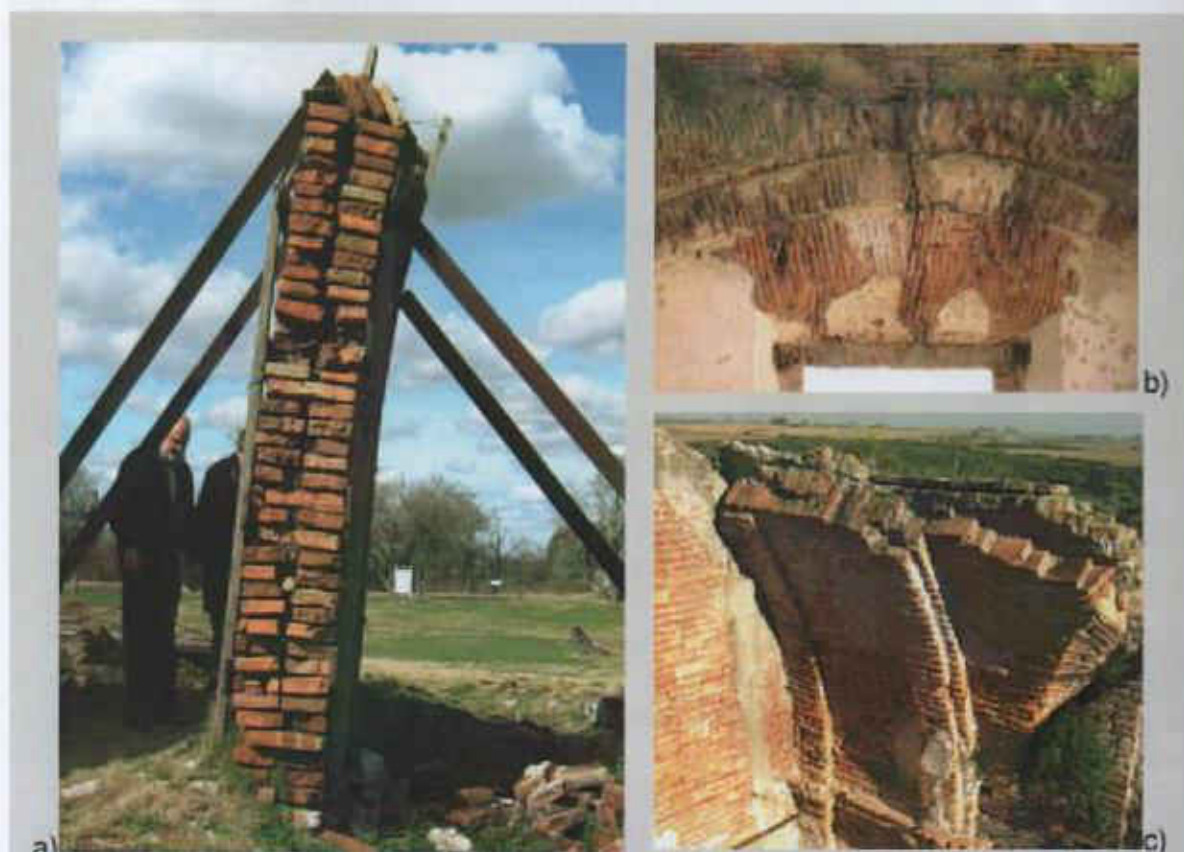
Figura 5.7 Patologías por movimientos y deformaciones: a) Desplome de muro, vivienda S XIX J. Laguna, b) Grietas en arco de dintel, c) Colapso de Bóveda. Capilla, Calera de las Huérfanas. Carmelo, Colonia.

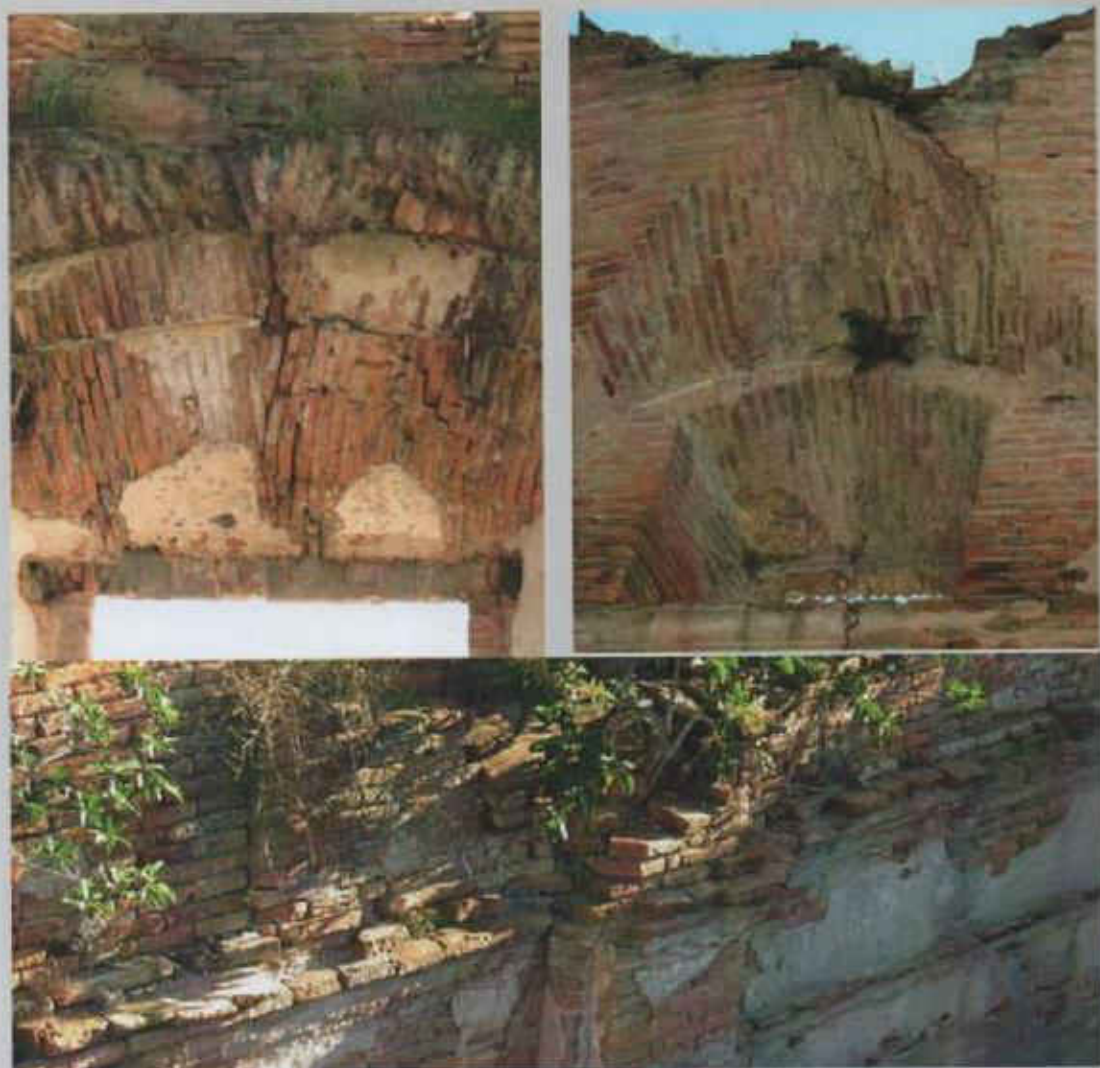
Figura 5.9 Descuelgue, grietas y desprendimientos: a) Descuelgue de dovelas dintel acceso, b) Grieta dintel acceso coro, c) Desprendimientos y roturas de saliente en cornisa interior. Capilla Calera de las Huérfanas. Carmelo, Colonia.

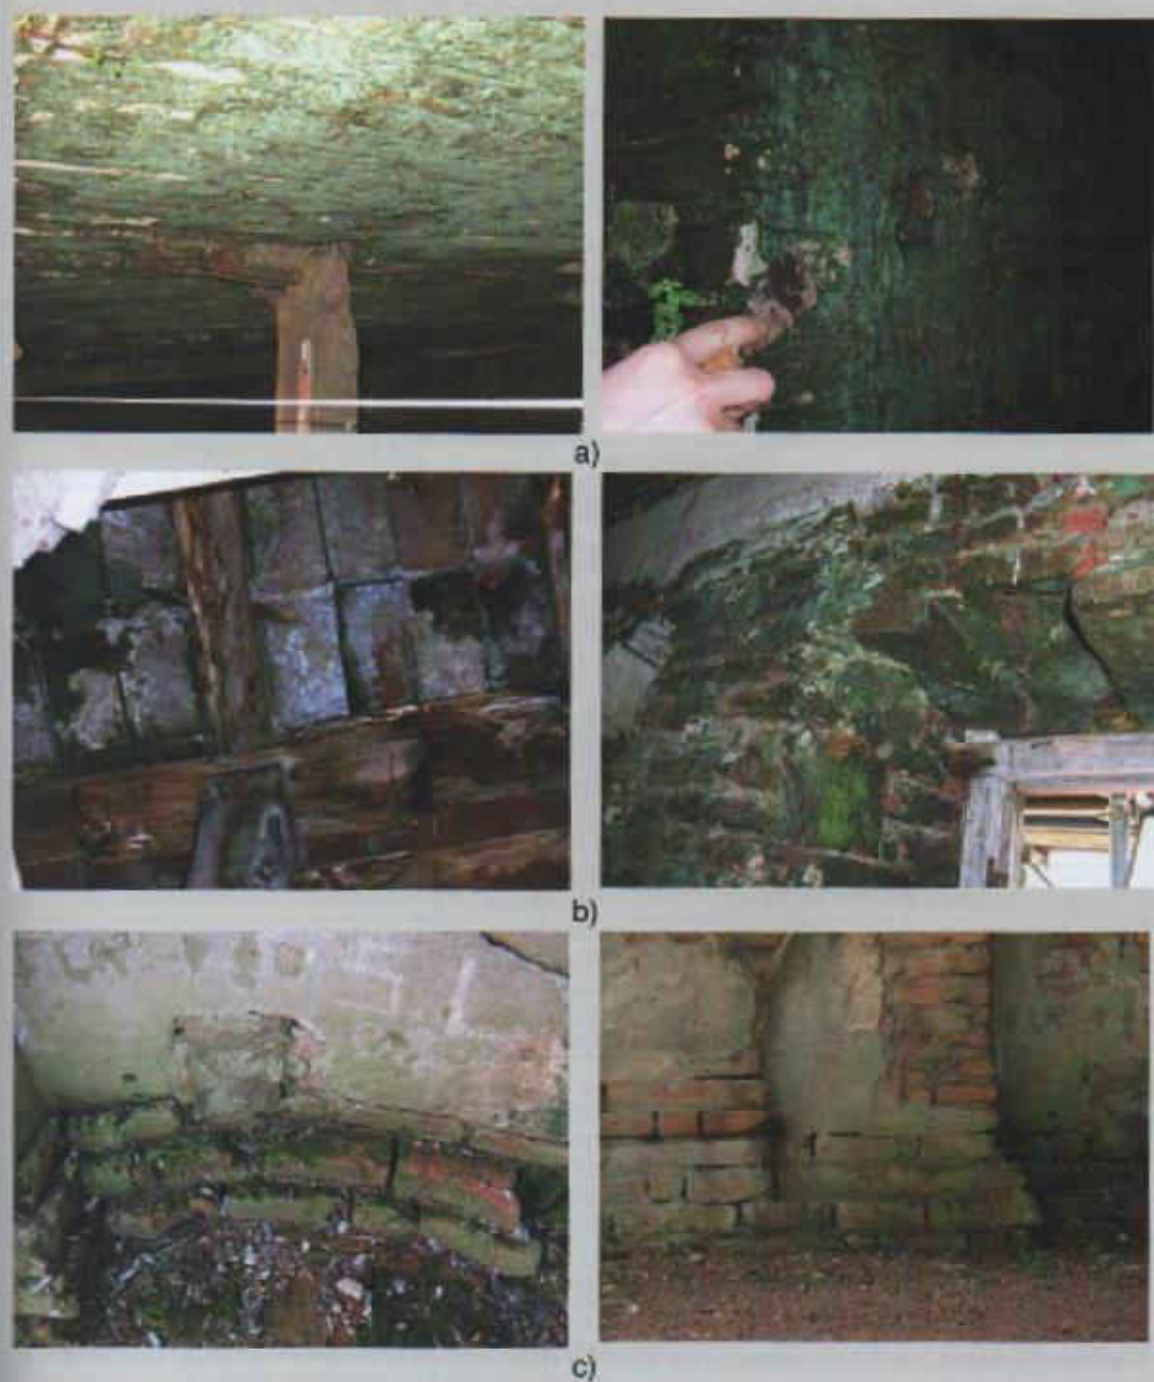
Figura 5.10 Humedades con formación de musgo: a) En paramento interior por filtración debido a falla del sistema de pluviales, b) En dintel y cubierta por idéntica causa. Atarazana de Montevideo, c) Capilar en base de paramento interior de fachada oeste. Capilla Estancia Calera de las Huérfanas. Carmelo, Colonia.

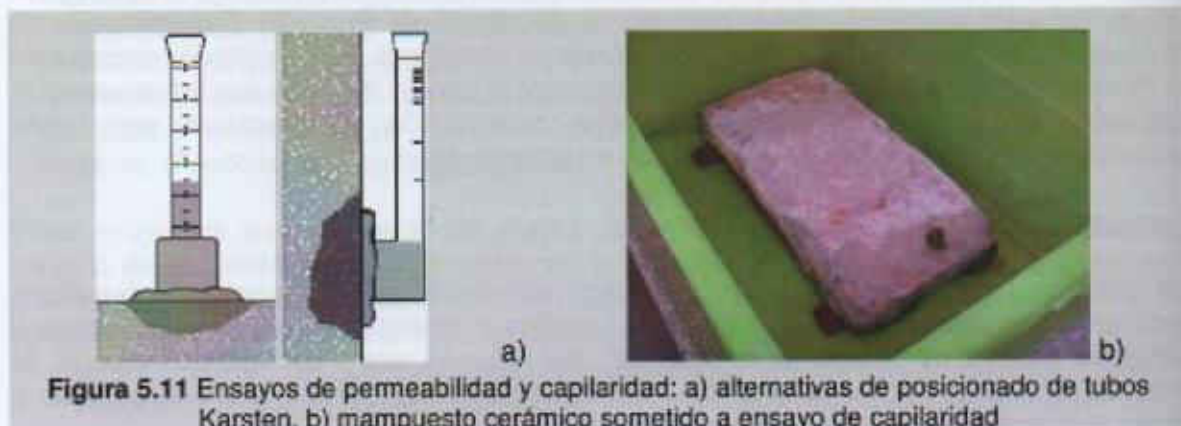
Figura 5.11 Ensayos de permeabilidad y capilaridad: a) alternativas de posicionado de tubos Karsten, b) mampuesto cerámico sometido a ensayo de capilaridad

Aplicando un dispositivo llamado tubo Karsten es posible estudiar la capacidad de dejar pasar el agua de un mampuesto o unidad constructiva. Este tubo se conforma por un recipiente vinculado en ángulo recto a una pipeta graduada. (En Uruguay únicamente una empresa del sector aditivos y aislaciones asfálticas, posee el equipamiento indicado). Para realizar el ensayo se debe fijar el tubo a la superficie y sellar sus bordes para luego completar el tubo de agua simulando una presión de 961,38 pascales que puede representar además una presión de viento sobre superficies verticales de 142,6 km/h. Se registra el descenso de la columna de agua a medida que transcurre el tiempo, relacionando estos datos con la permeabilidad del elemento. El ensayo puede aplicarse tanto a superficies verticales como horizontales, requiere poco instrumental, es portátil y no genera ningún tipo de daño. El procedimiento a seguir para la realización de este ensayo está determinado en el método del RILEM, *TEST METHOD 11.4*. Si bien no existe una determinación sobre la cantidad de ensayos necesarios para obtener una medida representativa, se recomiendan 5 a 10 mediciones por sector considerado homogéneo.

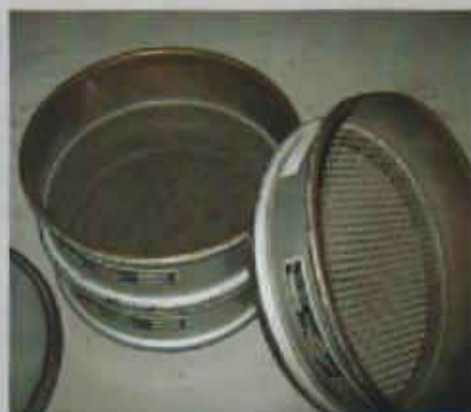
Figura 5.13 Ensayo de granulometría del agregado de mortero de junta según norma UNIT 82, Instituto de la Construcción, Facultad de Arquitectura, Universidad de la República.

La figura 5.13 muestra el equipamiento necesario para la realización del ensayo y la expresión de los resultados obtenidos del ensayo de mortero de junta, extraído del paramento exterior del muro de fachada de la Atarazana de Montevideo. Se puede observar que en este mortero la mayor parte de las partículas tienen un tamaño inferior a 2.4mm, coincidente con el rango habitual de los agregados finos (arena en este caso) y que en el mismo predomina la fracción de 0.3 mm de diámetro.

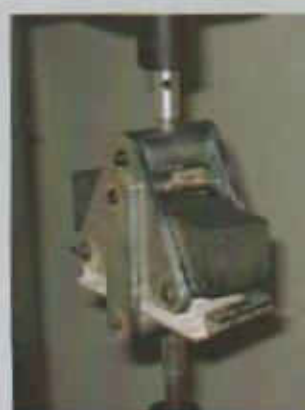
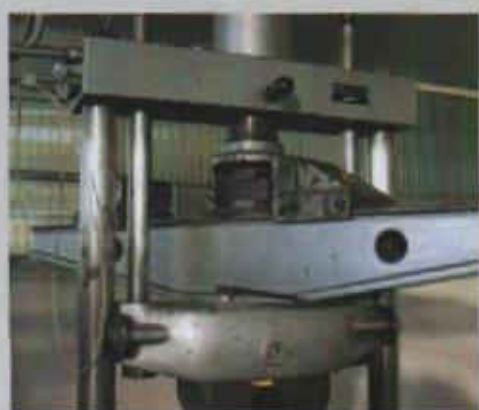
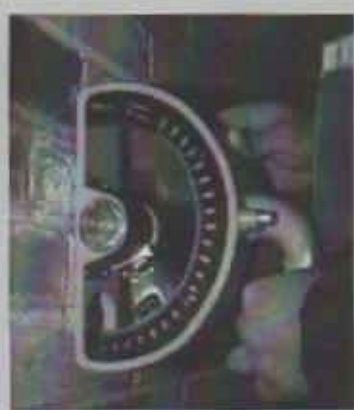
Figura 5.14 Ensayos en morteros: a) Ensayo de flexión, b) Ensayo de compresión. Laboratorio del Instituto de Ensayo de Materiales, Facultad de Ingeniería, c) Equipo *Pendulum Hammer*.

Estas propiedades pueden estudiarse en laboratorio aplicando la norma UNE-EN 1015-11. *Métodos de ensayo de los morteros para albañilería*. Con esta norma es posible determinar la resistencia a flexión y a compresión del mortero endurecido sobre probetas prismáticas de base cuadrada de 4cm de lado y 16cm de longitud. Este ensayo fue diseñado para la evaluación de morteros de obra nueva, por lo que las probetas de ensayo requieren ser moldeadas y curadas según un método expresamente previsto por norma.

Para resolver las dificultades señaladas, han sido desarrolladas técnicas *ad hoc*, aplicables *in situ* como lo es el denominado *Pendulum Hammer*, (martillo de péndulo), similar al martillo de rebote o esclerómetro habitualmente empleado en hormigón. Este martillo de péndulo aplica una baja energía de impacto sobre la superficie del mortero y obtiene un valor de rebote⁶. De acuerdo a las investigaciones desarrolladas, el número de rebote posee una buena correlación con la resistencia a compresión del mortero. Para su ejecución pueden seguirse las recomendaciones del RILEM MS D.7 *Determination of pointing hardness by Pendulum Hammer*. Este equipo no se encuentra disponible aún en el Uruguay. La figura 5.14 muestra la ejecución de ensayos sobre probetas de mortero especialmente moldeadas y preparadas, así como una vista del equipo *Pendulum Hammer* tomada de la bibliografía de referencia.

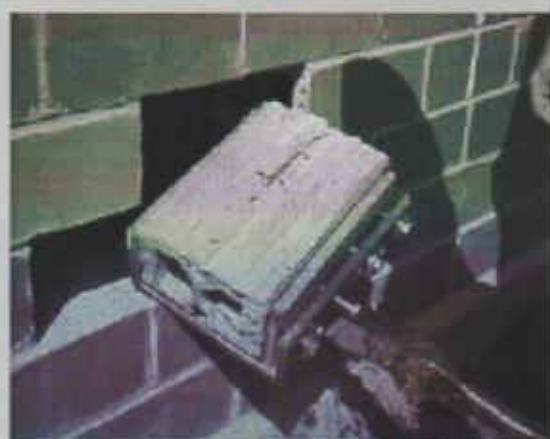
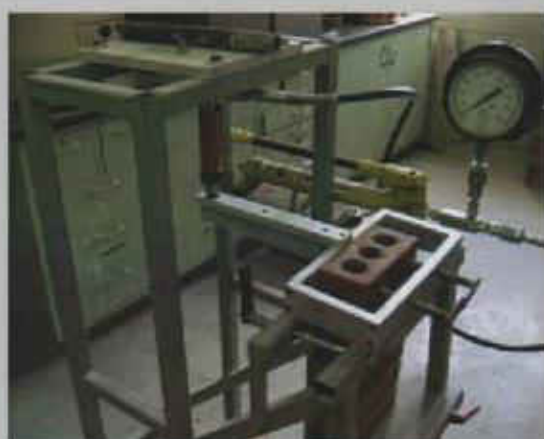
Figura 5.15 Ensayos de interfase: a) Ensayo de adherencia *in situ*,
b) Ensayo de adherencia en laboratorio. Fuente: M.P. Schuller⁷.

Para la evaluación de la adherencia entre el mampuesto y el mortero se ha diseñado un ensayo conocido como *Bond Wrench* que ejerce un momento sobre la pieza, en un esfuerzo de arrancamiento de la misma. Es necesario que la pieza que quiere arrancarse esté completamente sujeta, por lo que este ensayo, realizable tanto *in situ* como en laboratorio requiere dejar libre el espacio inmediatamente superior a la hilada a ensayar. La figura 5.15 muestra imágenes de este dispositivo tomadas de la bibliografía de referencia.

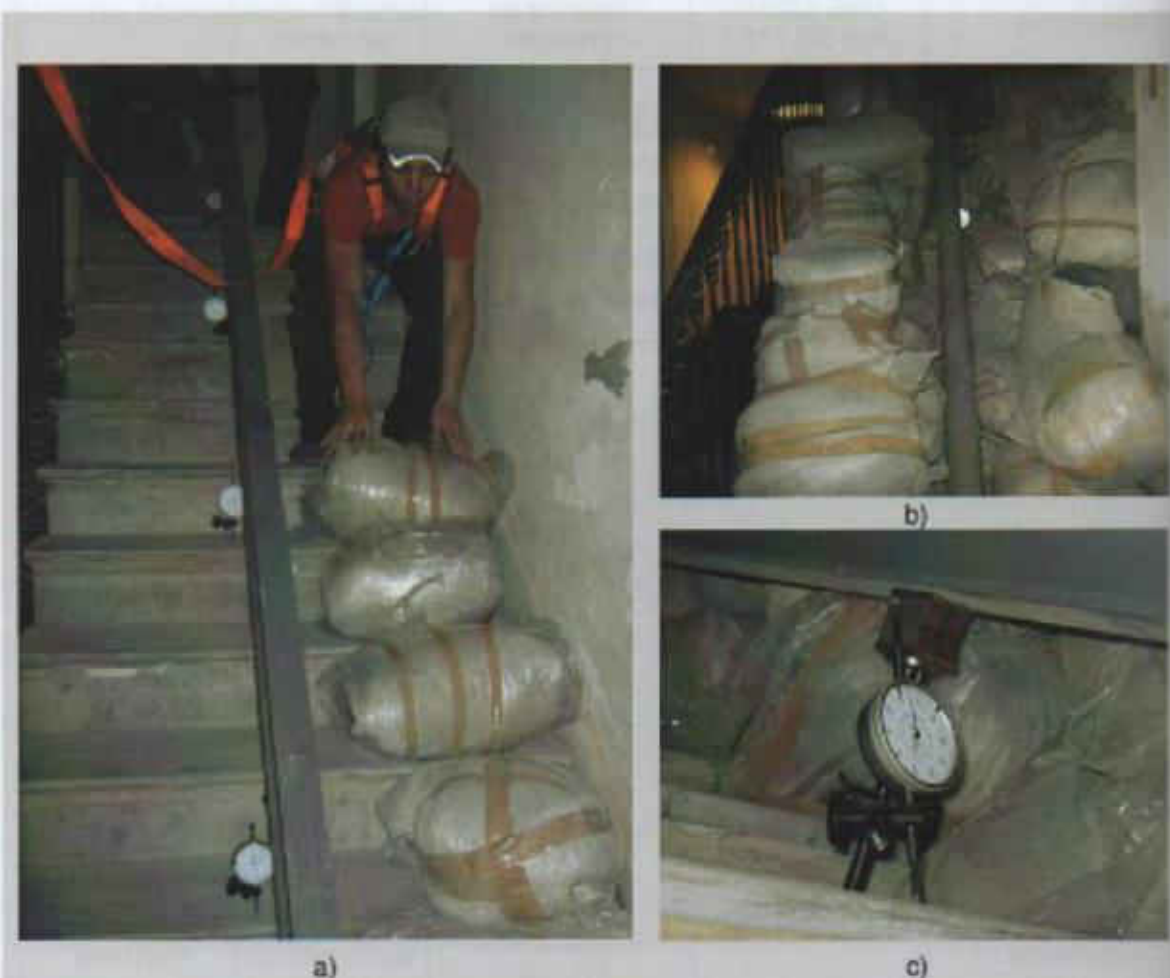
Figura 5.16 Ensayos sobre unidades constructivas *in situ*: a) Colocación de carga muerta (bolsas de arena) en un lado del tramo de escalera, b) Carga total aplicada, c) Detalle de la colocación del flexímetro adosado a perfil independiente.

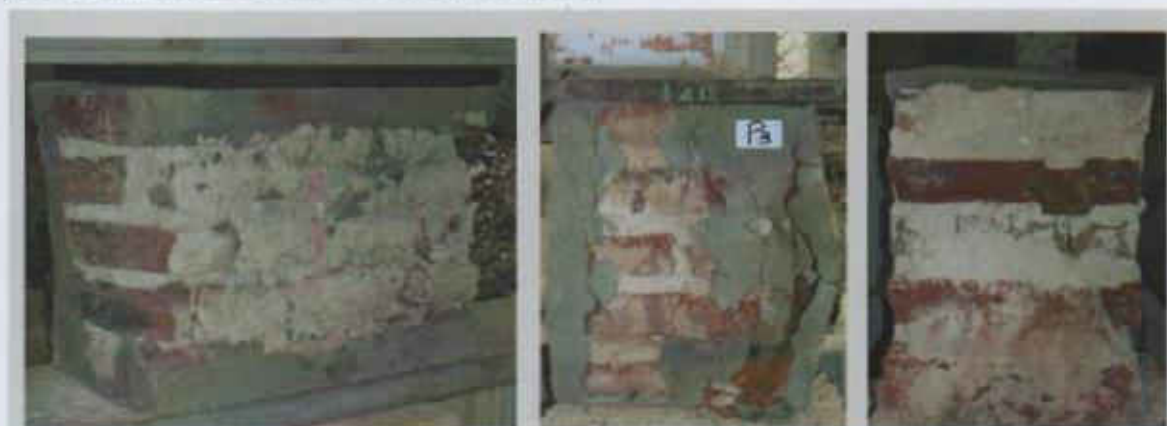
Figura 5.17 Ensayo de compresión en muros de carga. Muro extraído del Palacio Gandós. Laboratorio de Facultad de Arquitectura.

La resistencia a compresión puede ser evaluada en laboratorio a través de los ensayos sobre probetas extraídas de edificios existentes aplicando la norma UNE-EN 1052-1. La misma exige dimensiones de la probeta dadas según las dimensiones del mampuesto utilizado, con el objetivo de hacer intervenir las juntas de manera representativa. La determinación de la resistencia a compresión se logra sometiendo a la probeta a cargas distribuidas sobre una superficie regular que se consigue ejecutando un encabezado apropiado. La figura 5.17 muestra el ensayo sobre dos probetas de muro de carga, extraídas del Palacio Gandós (Monumento Histórico Nacional y actual sede del Banco Interamericano para el Desarrollo, ubicado en Ciudad Vieja de Montevideo) que fuera solicitado por la empresa contratista de las obras de restauración y refuncionalización del mismo al Instituto de la Construcción de la Facultad de Arquitectura.

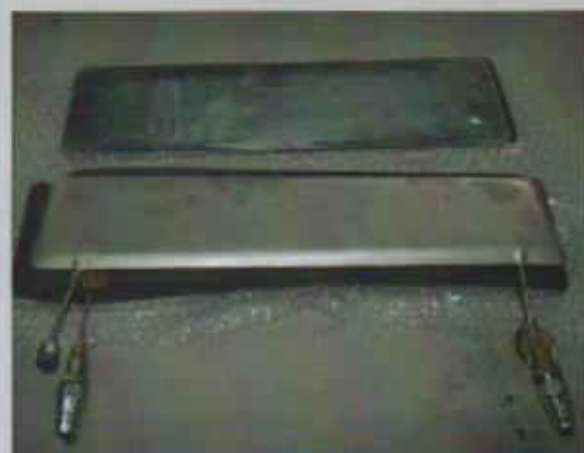
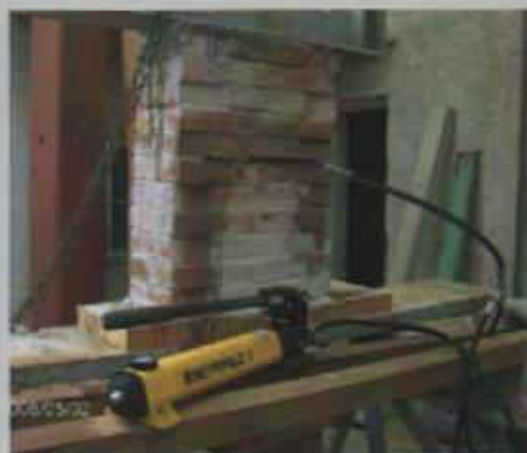
Figura 5.18 Equipo de *Flat Jack*: a) *Flat Jack* rectangular b) Ensayo de determinación del estado de sollicitación. Instituto de la Construcción, Facultad de Arquitectura.

Es Rossi quien desarrolla las primeras especificaciones para optimizar el tamaño y el posicionado de los *Flat Jacks*, así como su calibración. Su adaptación ha alcanzado variedad de materiales dentro de los cerámicos, utilizándose por ejemplo con éxito en construcciones de mampuestos ligeros. Actualmente su aplicación se realiza según las normas ASTM C1196 y ASTM C 1197⁸. La técnica permite analizar tres aspectos: el estado tensional que obra sobre la unidad constructiva, las características de deformabilidad y la resistencia a compresión. El principio que guía este ensayo es el de interponer un dispositivo que permita ejercer presión al interior del elemento y estudiar la deformación provocada en función de la tensión aplicada. Se trata de una técnica considerada semidestructiva puesto que requiere retirar una porción del material de junta para interponer el dispositivo. De acuerdo a la clasificación establecida por Bob de Vekey, podría catalogarse como de alteración media.

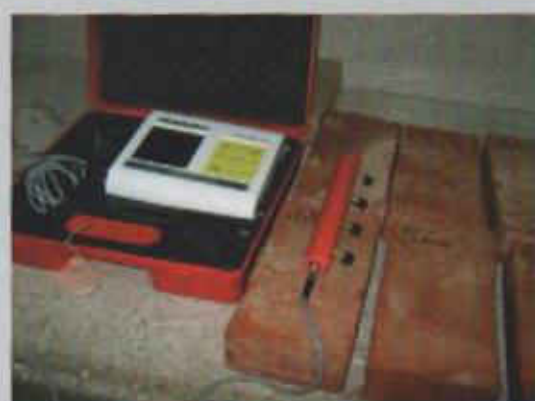
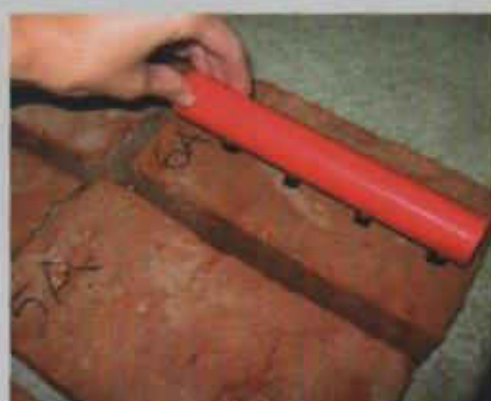
Figura 5.21 Ensayo de resistividad eléctrica: a) Equipo b) Aplicación a la determinación del grado de saturación de ladrillos. Instituto de Ensayo de Materiales, Facultad de Ingeniería.

Aplicada a mampostería es un método de evaluación general que consiste en medir las propiedades eléctricas de las piezas vinculadas con la porosidad del material que influye en la resistencia, la absorción y la permeabilidad. El método se apoya en el hecho de que la resistencia eléctrica y por tanto la resistividad de la pieza, disminuye cuando el material se satura con agua, hasta el punto tal que los elementos solubles del mampuesto se disuelven, formando una solución iónica que puede conducir la corriente eléctrica. La figura 5.21 muestra el equipo y la aplicación del mismo para la determinación del grado de saturación de ladrillos extraídos de la Atarazana de Montevideo.

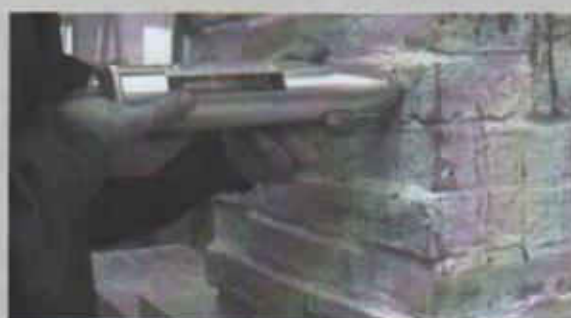
Figura 5.23 Aplicación del esclerómetro para analizar la homogeneidad de respuesta del muro.

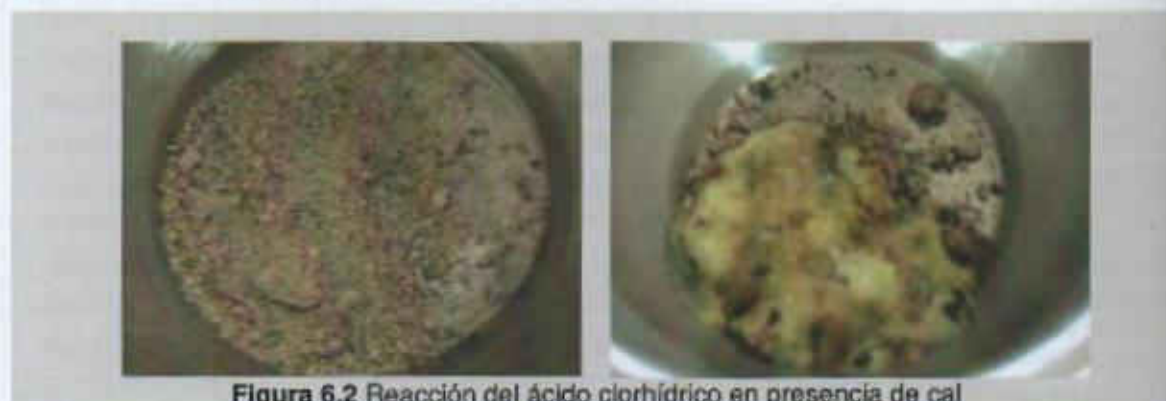
Figura 6.2 Reacción del ácido clorhídrico en presencia de cal

Las soluciones ácidas actúan por ataque a la suciedad, sin atacar al cerámico que se considera neutro. En general las más usadas son el ácido fluorhídrico y el clorhídrico en bajas concentraciones. El primero de ellos en soluciones desde 2% hasta 8% permite atacar suciedades sin afectar los silicatos y sílice que componen el vidrio de superficies barnizadas o pulidas. Su ventaja comparativa con otros ácidos recae en que deja menor tenor de residuos salinos solubles sobre las superficies, aunque tiende a ser retenido en aquellas superficies muy porosas. Para su aplicación es necesario humectar las superficies previamente y debe ser perfectamente aclarado (enjuagado) una vez retirado. El ácido clorhídrico por su parte, es eficaz para sustancias calcáreas y facilita la solubilización del yeso. Por esto se aplica para eliminar manchas de cal, cemento y otros productos alcalinos, aunque puede aportar cloruros que provoquen otros deterioros si no es suficientemente aclarado una vez realizado el tratamiento. La figura 6.2 muestra la reacción efervescente evidente que se produce entre la cal y el ácido clorhídrico en concentración de 5% aplicado a muestras de mortero de juntas de la capilla de la Estancia Calera de las Huérfanas. La disolución del aglomerante de cal de dicho mortero resulta total luego del ataque del ácido, obteniéndose cloruro de calcio, agua y anhídrido carbónico gaseoso característico de la reacción.

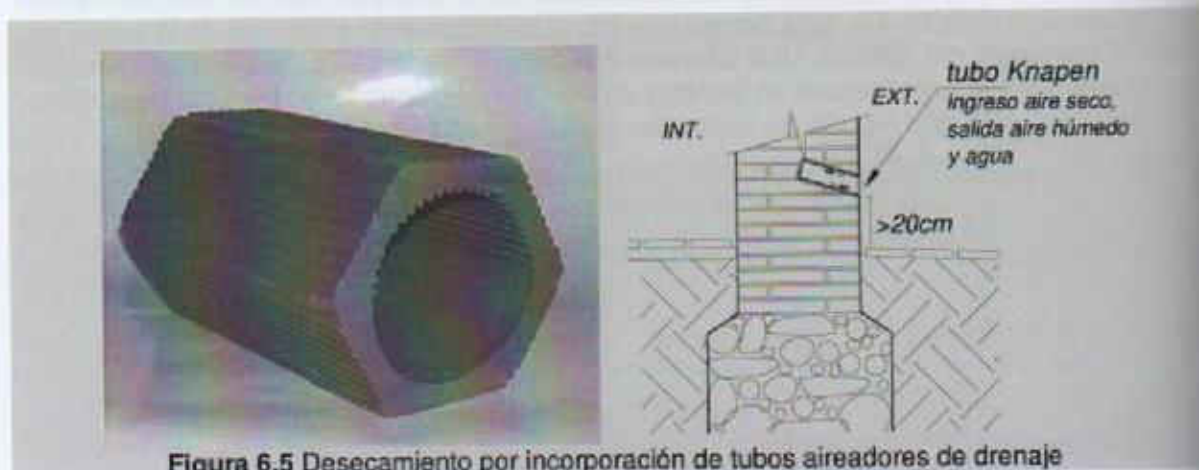
Un segundo principio de actuación refiere a la ruptura de la red capilar y el incremento del área de evaporación del agua que fluye al interior de los cimientos y muros. Para alcanzar este objetivo pueden aplicarse sistemas de drenaje sobre nivel de piso, a través de la incorporación de tubos porosos de alta capacidad de absorción de agua, conocidos como tubos *Knapen* (Figura 6.5). El procedimiento implica la realización de perforaciones con leve pendiente hacia el exterior del muro, dispuestas de acuerdo al espesor del mismo, la intensidad de las humedades y el tipo de tubo disponible. La bibliografía especializada recomienda realizar estas perforaciones de 20 a 90 centímetros de altura sobre el nivel de piso, distanciadas entre 50 y 100 centímetros y de un diámetro entre 5 y 10 centímetros¹⁴. En cada uno de los orificios se aloja un tubo persiguiendo el mayor contacto posible entre las caras del mismo y las paredes del orificio. Como en el caso anterior, una variante económica de este tratamiento consiste en colocar tubos de drenaje de materiales plásticos con múltiples perforaciones y caída acusada hacia el exterior. En ambos casos la boca abierta de estos tubos debe ser protegida con tejido o rejilla que evite el ingreso de insectos y permita el ingreso del aire seco del ambiente.

Actualmente se ofrecen en el mercado algunos sistemas que operando con este mismo principio utilizan drenes cerámicos lineales (altamente porosos) de diámetros aproximados de 9 centímetros, que se alojan en canaletas de 15 centímetros de ancho e igual profundidad, ejecutadas a nivel de piso en forma paralela y adosadas a los muros. En estos drenes es posible conectar tubos de menor diámetro que se introducen en ángulo, en perforaciones especialmente practicadas en la cimentación y que permiten así, la evacuación de los gases que ascienden por los capilares y condensan al interior del dren para ser luego finalmente evacuados.

Figura 6.5 Desecamiento por incorporación de tubos aireadores de drenaje

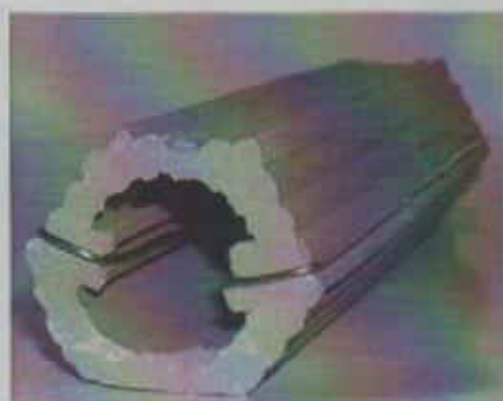
Aplicando la combinación de los dos principios anteriores, se comercializan hoy por hoy sistemas de drenes e inductores de corriente como los que se observan en la figura 6.7. Estos adosan al prisma de cerámica altamente porosa un circuito formado por un par de conductores de cobre y un polo de plomo que actúa como cátodo.

Figura 6.7. Deseccamiento por incorporación de sistemas electroósmóticos combinado con tubos aireadores de drenaje, fuente: <http://www.procedimientosbarres.com>

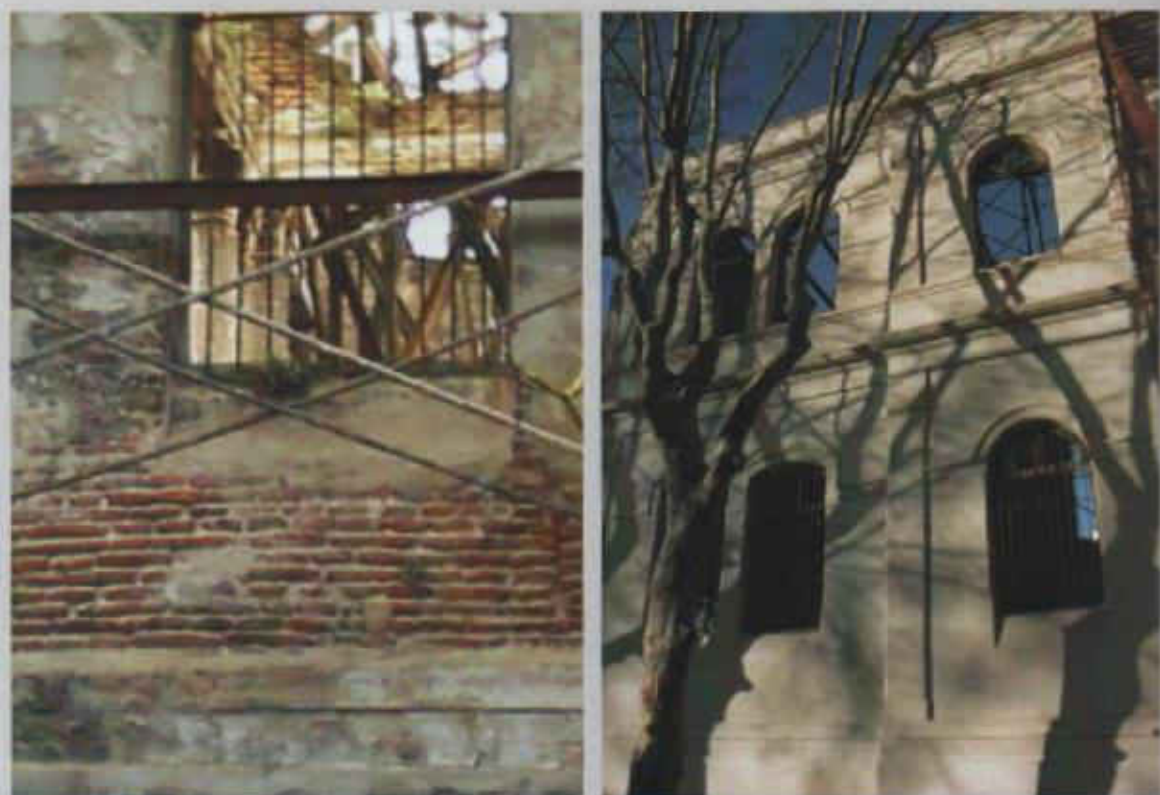
Figura 6.8 Recomposición de las capas protectoras de revoque. Portal de Rabú, Asilo Larrañaga. Montevideo. 2011

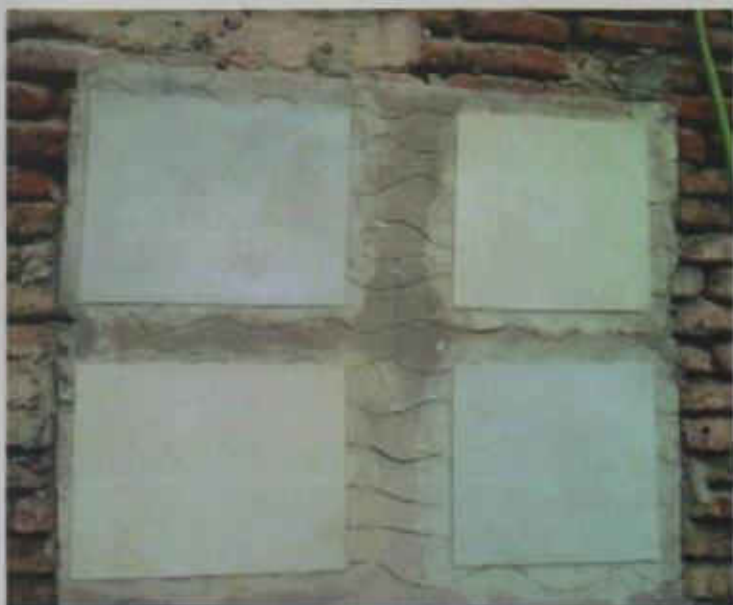
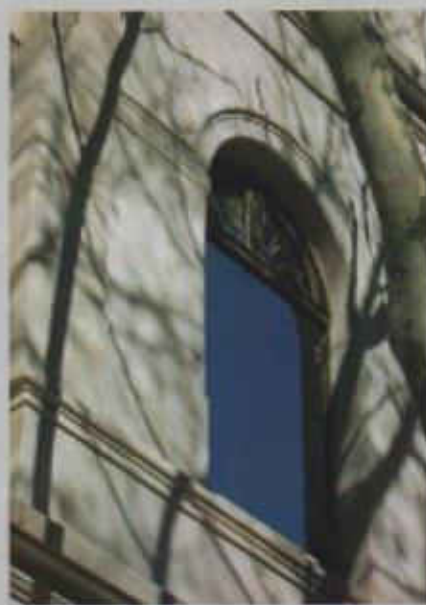
Figura 6.9 Recomposición de las capas protectoras de revoque. Pruebas de color, textura y terminación. Portal de Rabú, Asilo Larrañaga, Montevideo, 2011.
