**MAMPOSTERÍA CERÁMICA
DE VALOR PATRIMONIAL
MONTEVIDEO, SIGLO XIX**
Tecnología, reconocimiento
y preservación

Mar del Plata, 2011

Maestría en Gestión e Intervención en el Patrimonio Arquitectónico y Urbano

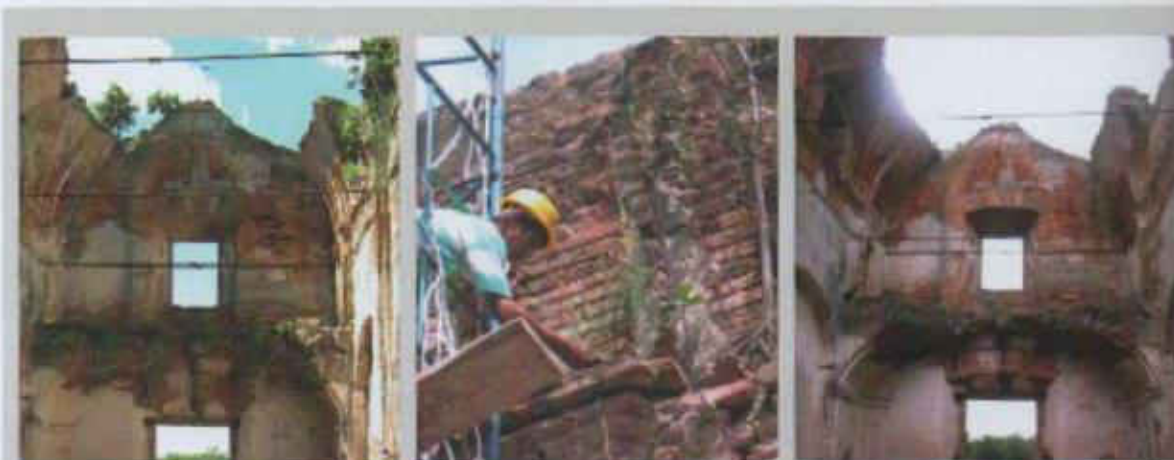
- practicar un orificio vertical en el alma del muñón, alcanzando un diámetro de 10 a 20 milímetros, cuidando de que este orificio no tenga salida.
- inyectar herbicida de traslocación sin efecto residual, apropiado para especies leñosas, con la dosificación adecuada según el producto. (La inyección deberá ser repetida todas las veces que sea necesario hasta alcanzar la efectividad total. El mismo trabajo puede realizarse en la zona de radículas accesibles, utilizando mechas más finas)

La figura 6.10 muestra la situación antes, durante y después de la erradicación de los ejemplares ubicados sobre la cornisa interior de la Capilla de Calera de las Huérfanas.

Figura 6.10 Erradicación de vegetación de gran porte en Capilla de Calera de las Huérfanas, Carmelo, setiembre de 2009. Vistas del estado previo, realización y resultado del tratamiento.

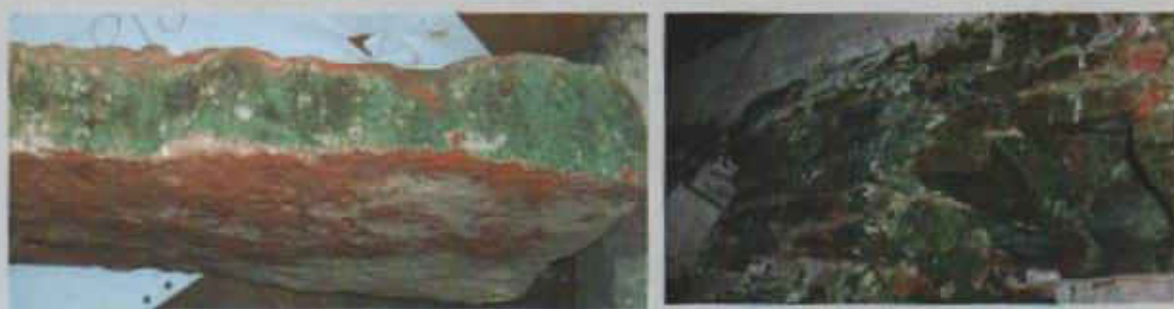
La eliminación de hongos, líquenes, musgos, algas y mohos requiere del asesoramiento con especialistas del área. En algunos casos es posible aplicar sencillos métodos de remoción mecánica o de limpieza húmeda. La figura 6.11 muestra la formación de musgo sobre el paramento interior de una de las fachadas del edificio Atarazana de Montevideo. Sobre las muestras extraídas para su análisis en laboratorio se practicó la remoción mecánica y lavado, encontrando que era posible remover el musgo con un simple cepillado con cepillo blando de cerdas plásticas. La figura 6.12 muestra la secuencia de las tareas a través de las ilustraciones presentadas por el proyecto Corpus Levante, Rehabimed¹⁶ para la eliminación de microorganismos.

Figura 6.11 Musgo por presencia de escorrentías de agua. Atarazana de Montevideo.

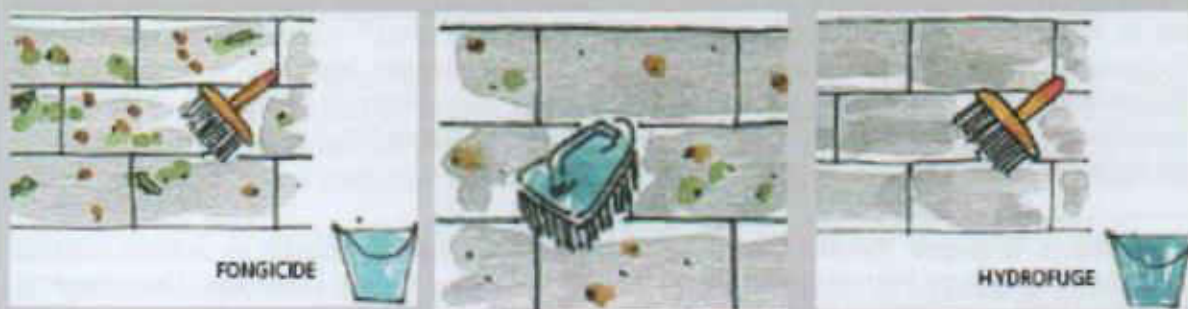
Figura 6.12 *Manual de Rehabilitación de la vivienda tradicional mediterránea: Ficha 3.10. Nettoyer les façades: traiter les micro-organismes.2003*

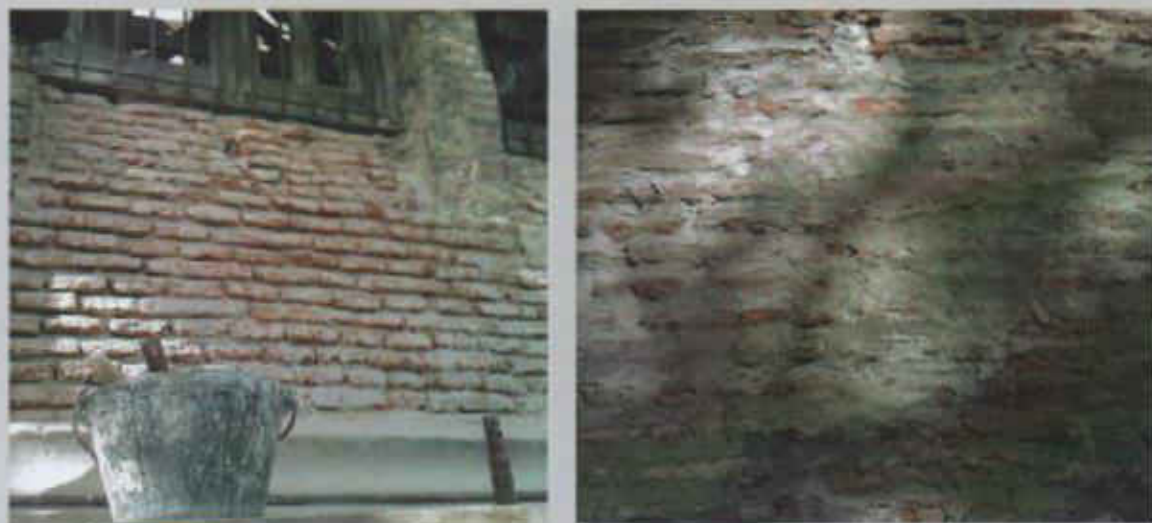
Como criterios para la restitución se suele recomendar la limpieza de la junta hasta llegar al material sano (algunos autores recomiendan un mínimo de 25 milímetros o el equivalente al ancho de la junta), empleando herramientas manuales como punzón o cincel y la eliminación de todo material suelto con cepillo, chorro de agua o corriente de aire (aspiración o inyección de aire comprimido). Antes de colocar el nuevo mortero es imprescindible humedecer el soporte para asegurar los efectos de adherencia que garanticen el trabajo conjunto con el mortero existente. Algunos autores recomiendan interponer un material elástico entre el mortero antiguo y el de restitución, como por ejemplo un cordón de polietileno extrusionado de diámetro algo superior al espesor de la junta²².

En el caso de mampostería vista, la reconstrucción de la junta adquiere además un interés estético, ya que forma parte del diseño de las fachadas del edificio. Las variantes incluyen juntas enrasadas, rehundidas, conformadas o inclinadas, las cuales generan diferentes efectos por las sombras en los distintos planos. En muchos casos el mortero visto de la junta se diferencia del mortero de toma propiamente dicho y su textura y granulometría suele ser más fina. Para su reconstrucción deben tenerse en cuenta especialmente el perfil de la junta y el color de referencia.

Figura 6.14 Reconstrucción del mortero de junta. Edificio Asilo Larrañaga. Montevideo. 2011.

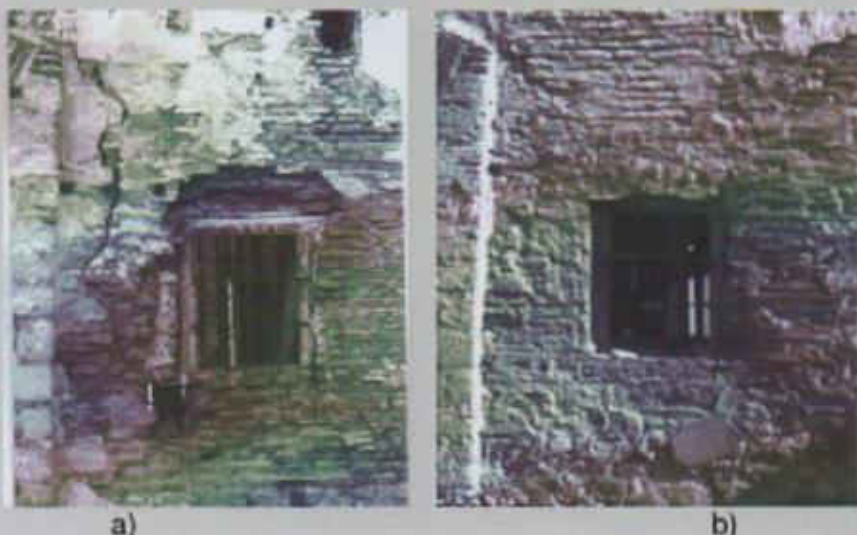
Figura 6.15 Muro de Fachada Este, Atarazana de Montevideo a) Situación previa a 1988 (registro del Ministerio de Transporte y Obras Públicas), b) Obras de sustitución en estado actual.

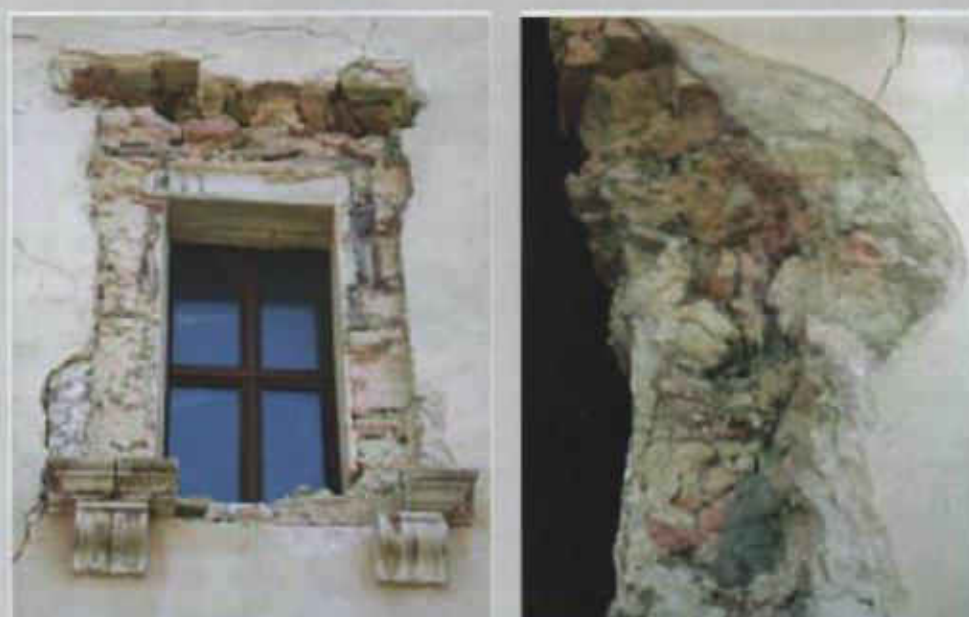
Figura 6.17 Ejemplos de inyecciones defectuosas. Se aprecian las zonas grises donde penetró la inyección en contraposición con los sectores no inyectados.

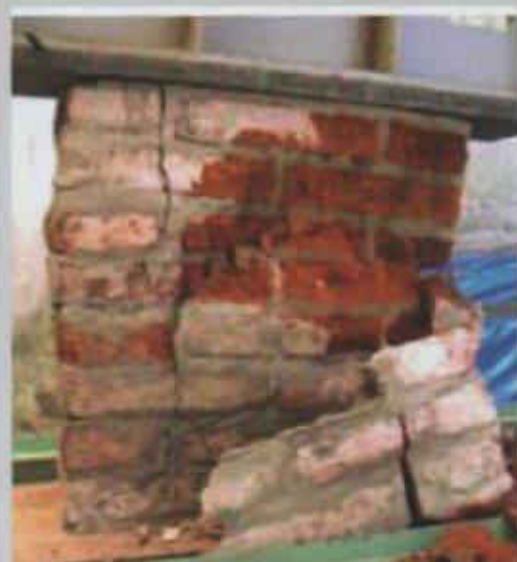
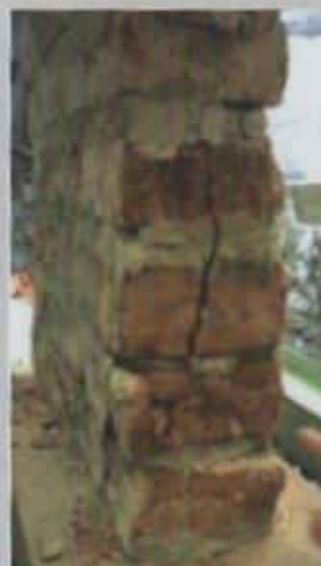
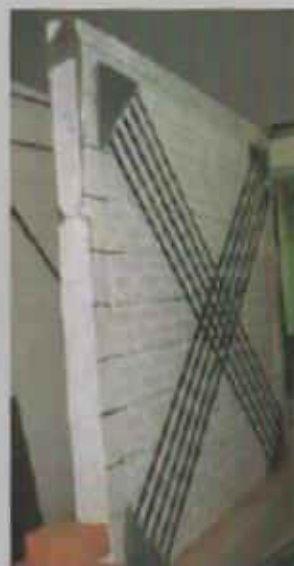
La figura 6.19 muestra los análisis de laboratorio realizados para evaluar el incremento de resistencia a tracción de muros de mampuestos cerámicos nacionales, obtenidos de la demolición de una vivienda de 1909, reforzados con tejidos de fibra de vidrio adheridos con adhesivos epoxi²⁵. Se puede apreciar también ensayos presentados por H. Ramírez de Alba y B. Bricia con refuerzos plásticos en muros a escala natural²⁶. Evidentemente estas soluciones son más apropiadas para los casos en que la mampostería es posteriormente revocada, dado que la alteración de la imagen exterior de la unidad constructiva es significativa.

Figura 6.19 Refuerzo estructural exterior: a) Muros con refuerzo de fibra de vidrio (G. Valetta) y b) Muros reforzados con fibras plásticas (H. Ramírez de Alba y B. Bricia)

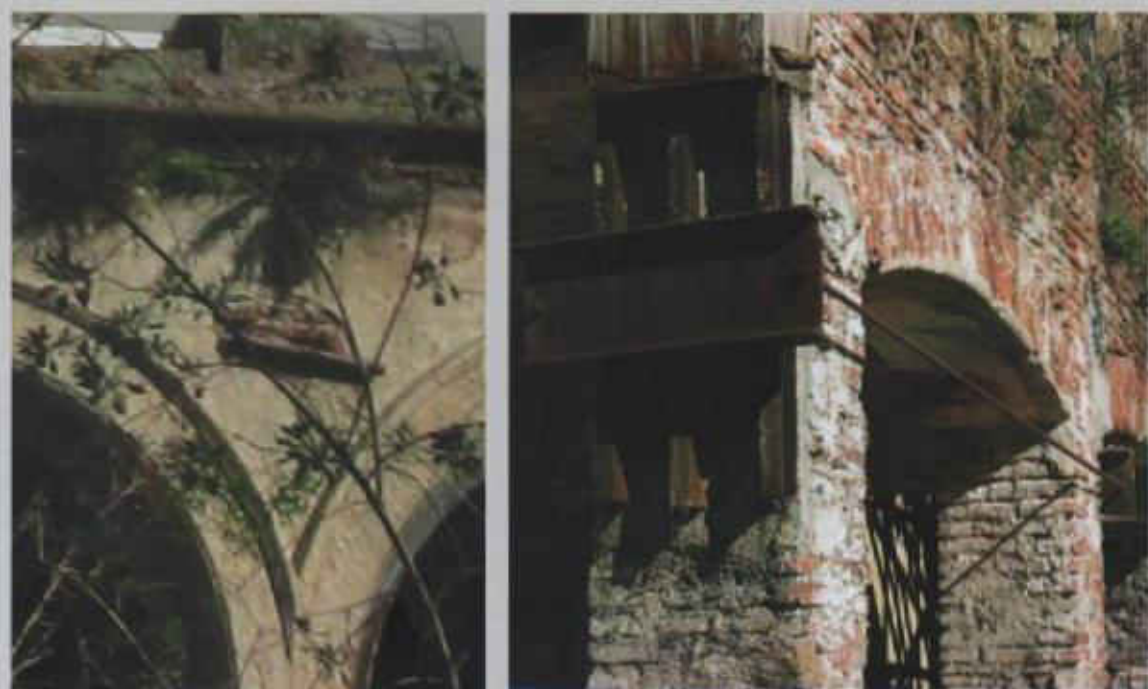
Figura 6.21 Refuerzo estructural exterior: tirantes metálicos provisionales para evitar colapso y absorber empuje desestabilizador en arco extremo de galería inferior. Edificio Asilo Larrañaga, Montevideo, 2011.

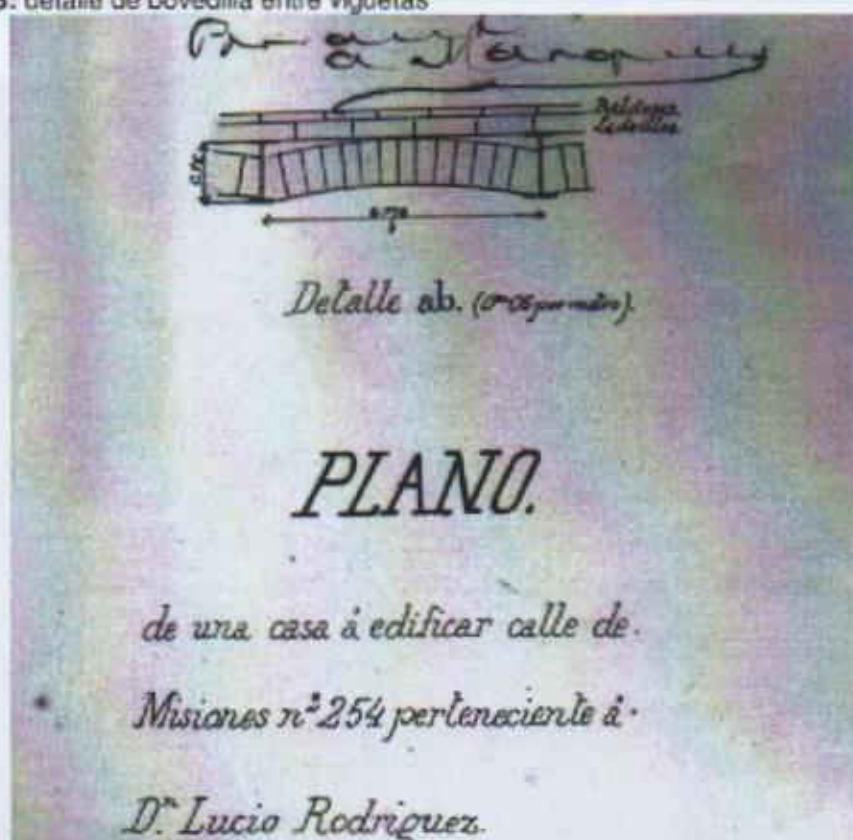
DESCRIPCIÓN: Vivienda de un nivel
CIMENTOS: De piedra dura, profundidad variables de 0,5 a 1 m.
MUROS: De ladrillo bien cocido, bien formado que produce sonido claro al choque.
ENTREPISOS: No corresponde
CUBIERTA: Detalla confección de bovedilla entre viguetas metálicas. Perfiles normalizados PNI N° 16 dispuestos cada 70 cm más una hilada de bovedilla y una hilada de baldosa.
OTROS: -

GRÁFICOS: detalle de bovedilla entre viguetas

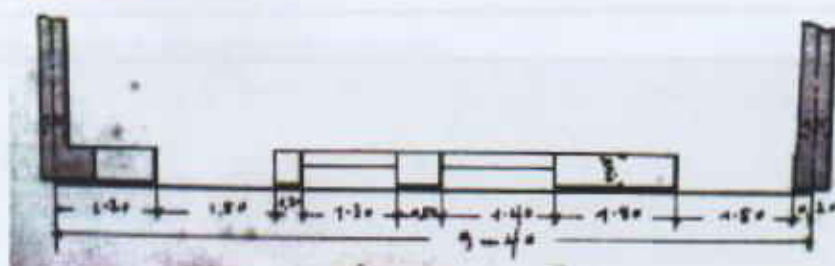
Planta fachada existente

DESCRIPCIÓN: Incorporación de viga en fachada existente
CIMENTOS: No corresponde
MUROS: No corresponde
ENTREPISOS: No corresponde
CUBIERTA: No corresponde
OTROS: Pilares de ladrillo colorado de máquina, asentados en mezcla de 1 parte de cal, 2 de arena y 1 de Pórtland. Viga doble de perfil doble T de 250 mm de alto y abrazadera de tuerca.

GRÁFICOS: Incorporación de viga: se recomienda previamente cortar la pared por ambos lados solo lo necesario.

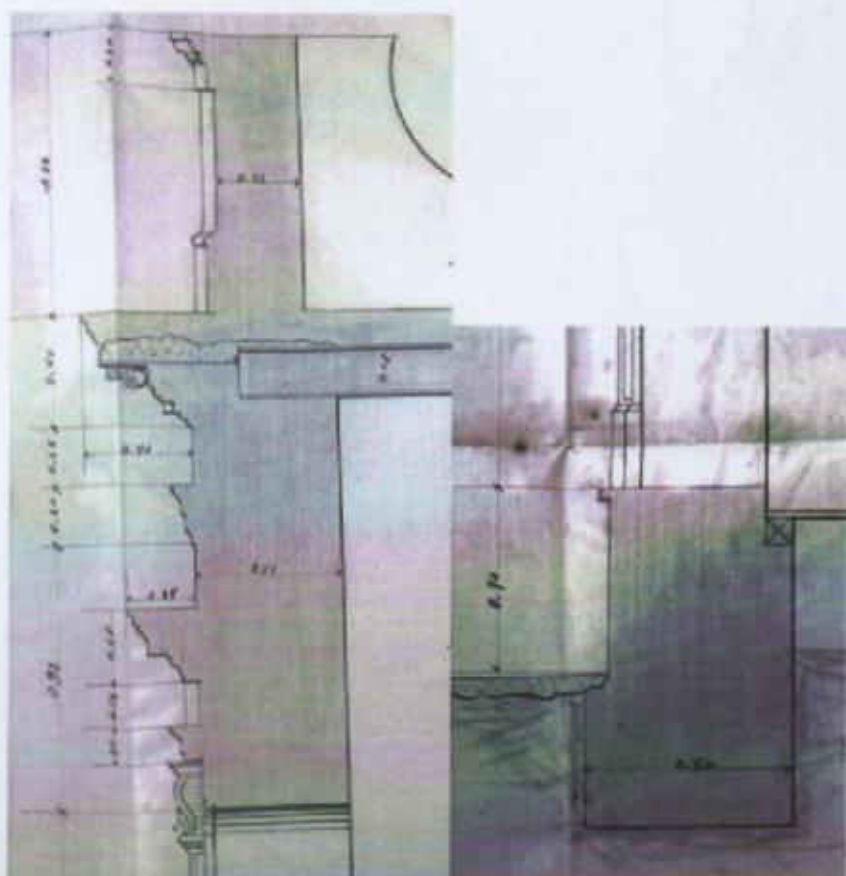
GRÁFICOS: corte integral indicando espesores.
