Los Conjuntos Habitacionales en Mar del Plata

Problemas de la precariedad

María Teresita Falabella, Ed

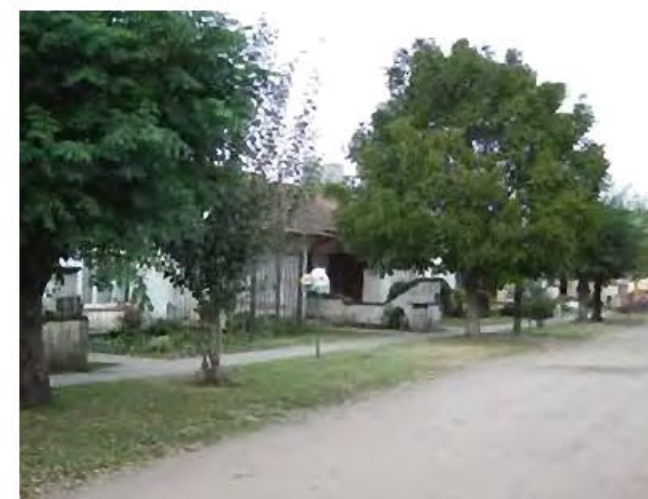
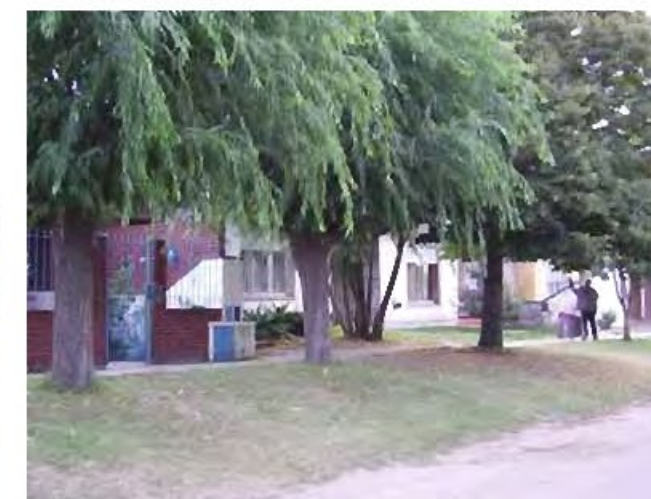
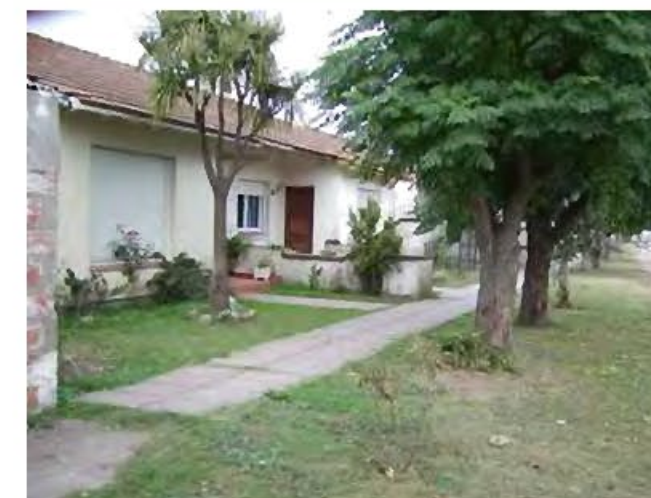
Presencia de lesiones:

Irregular

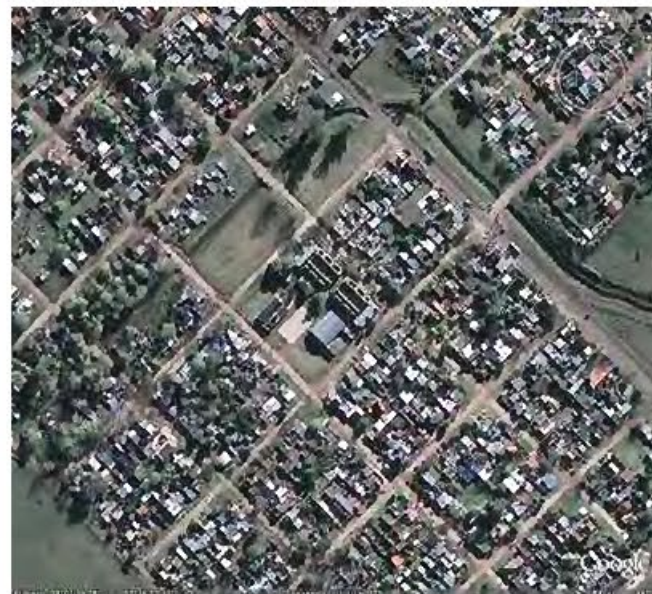
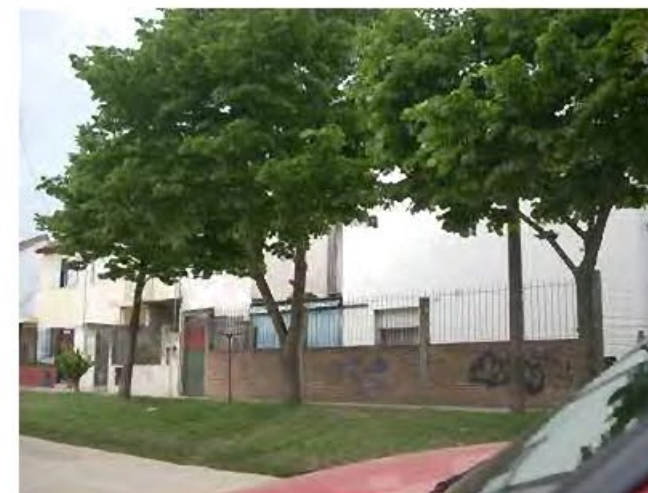
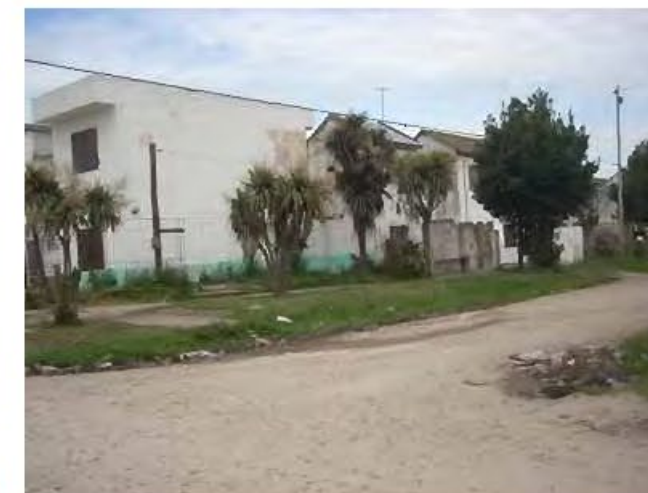
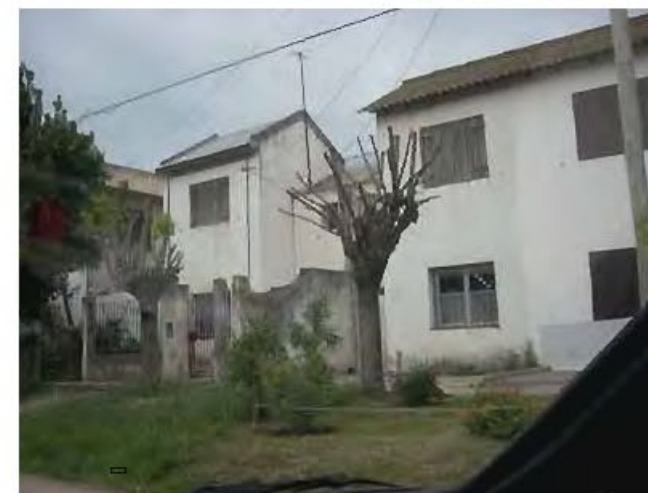
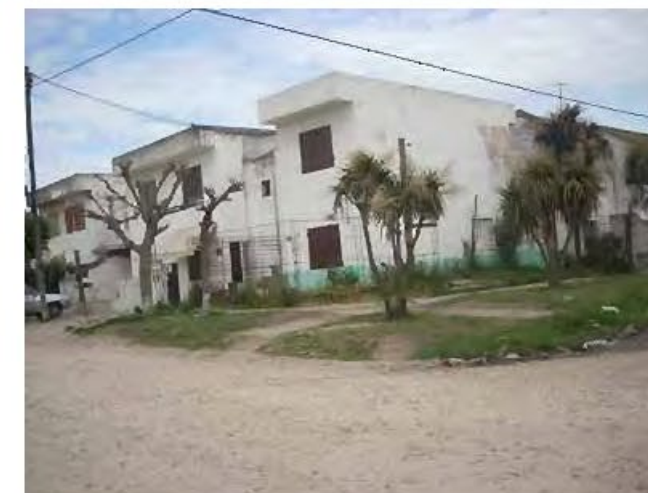
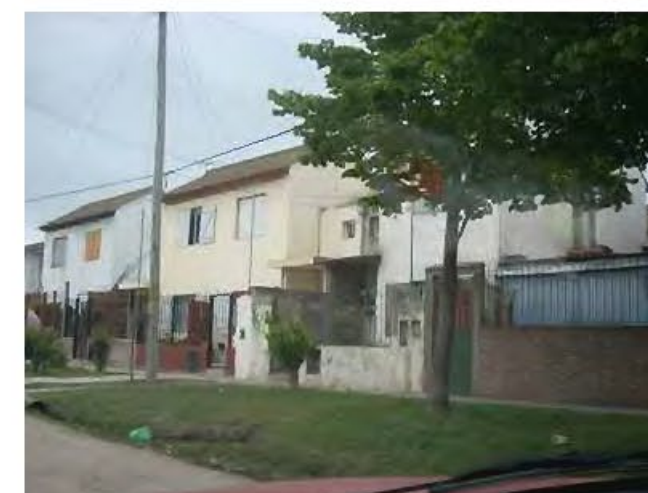
Conjunto habitacional n.8
IMDUR Barrio Las Heras(Reubicación villa)

Presencia de lesiones
 Humedad ascendente. Suciedad por depósito y lavado diferencial.

Situación dominial
 Regular

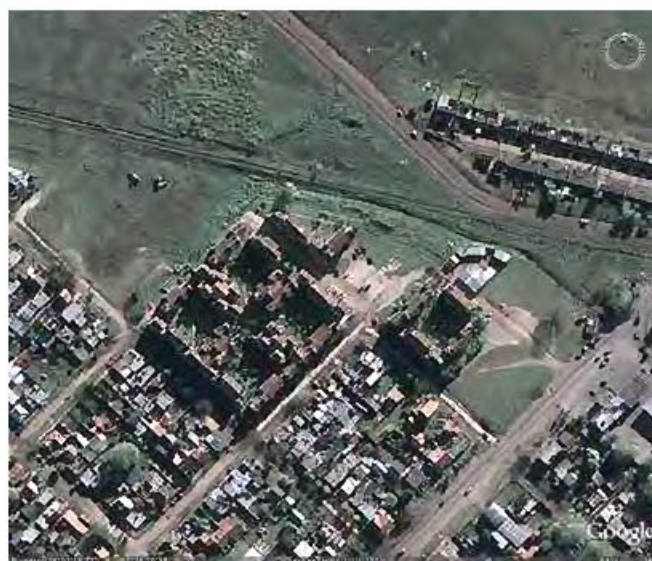
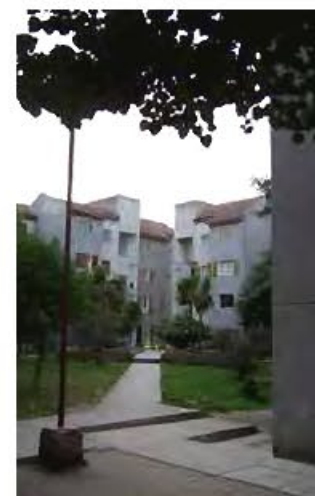
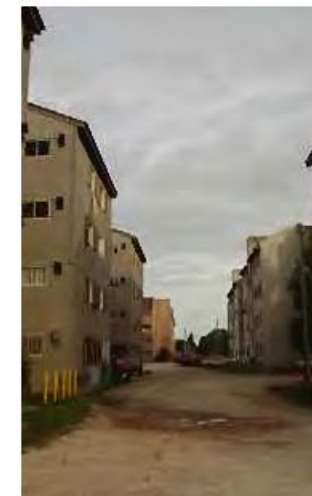
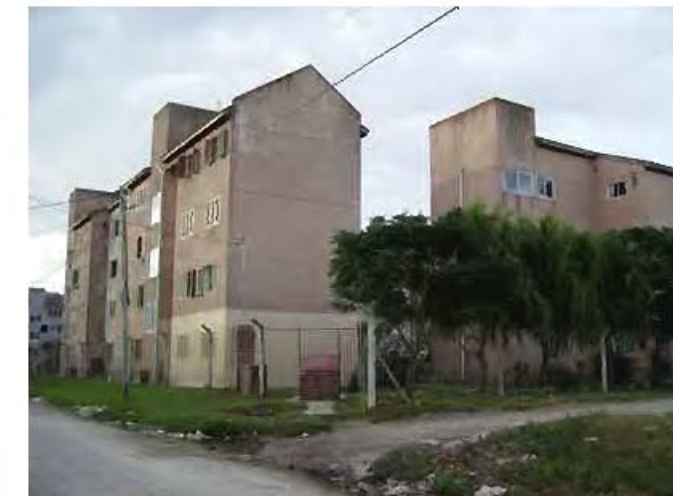
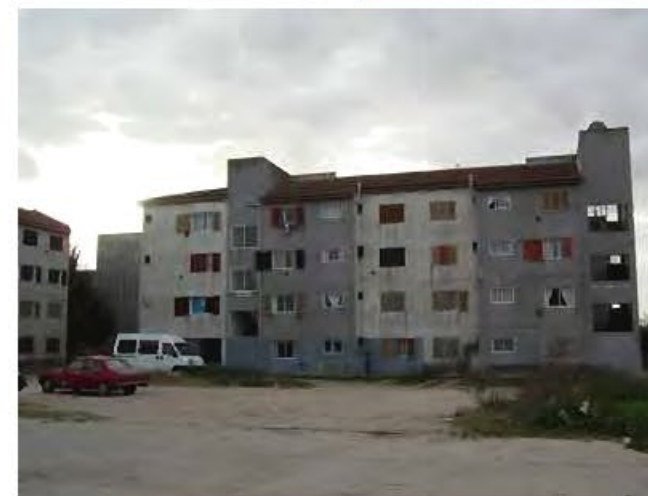
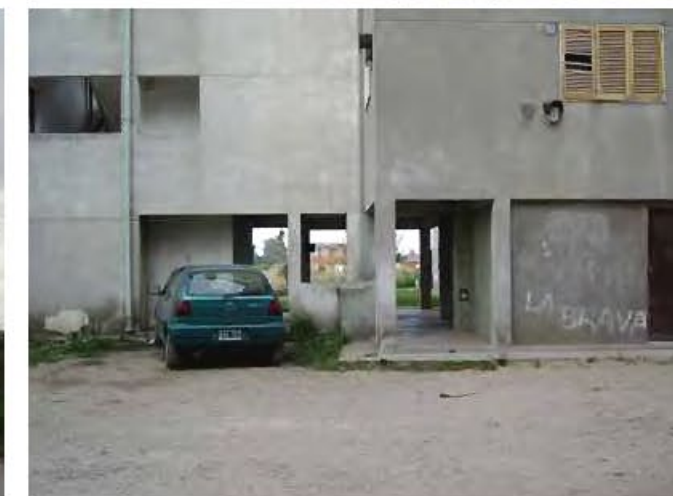
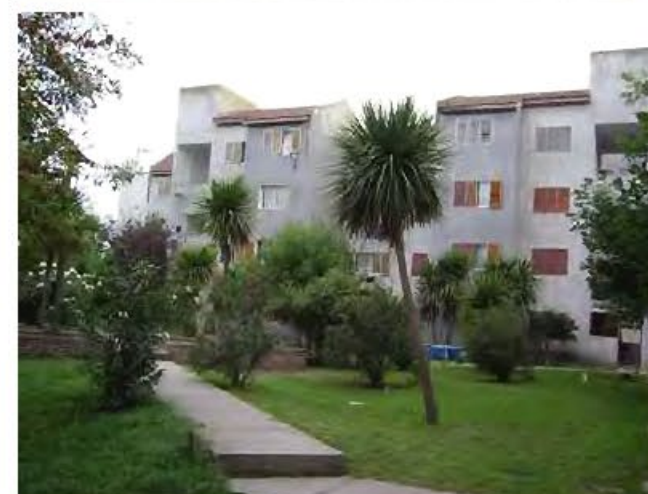
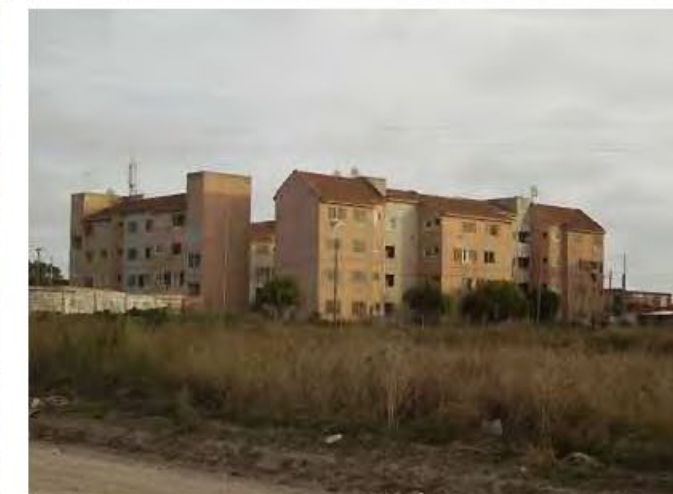
Conjunto habitacional n.10 Sindicato de Trabajadores Municipales

Irregular

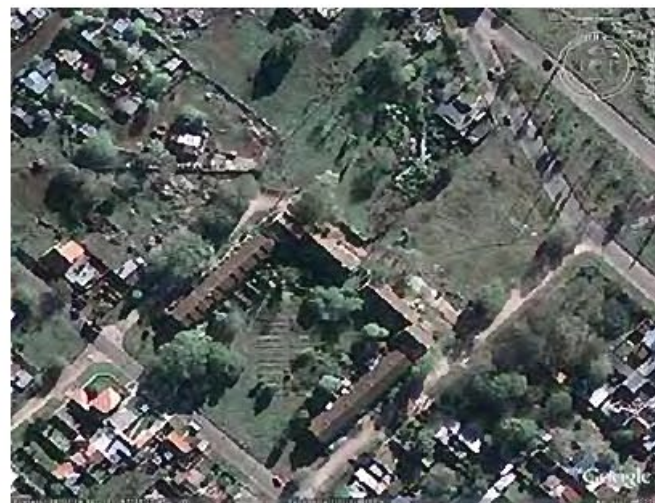
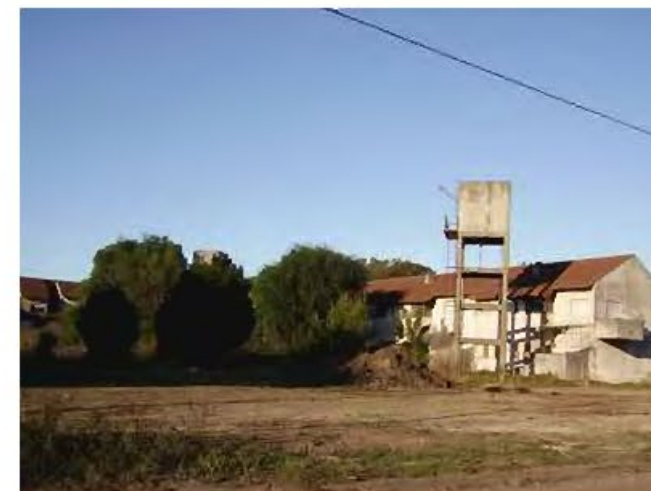
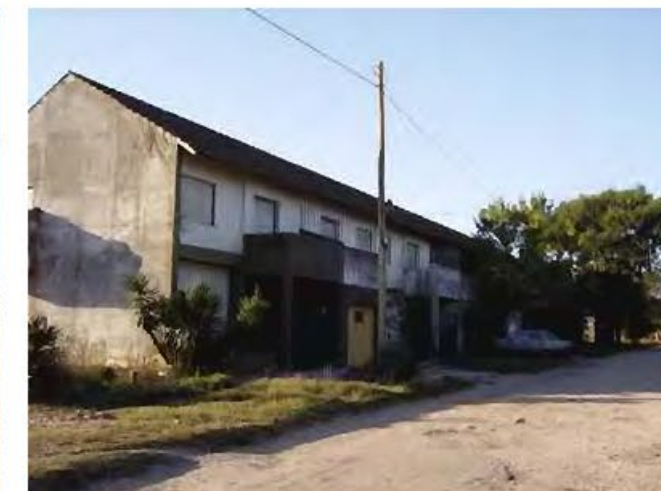
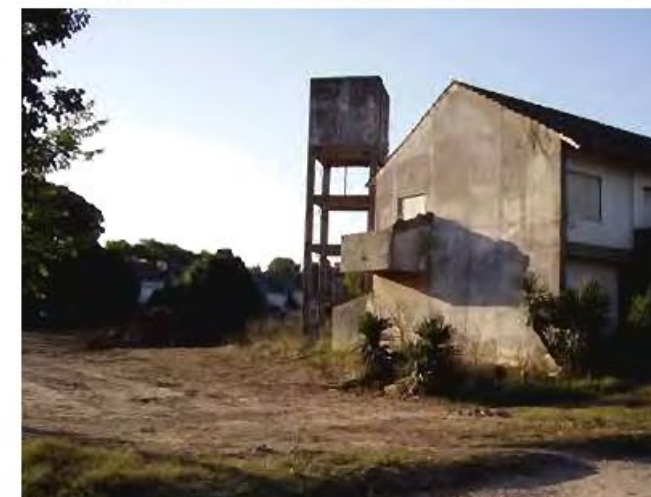
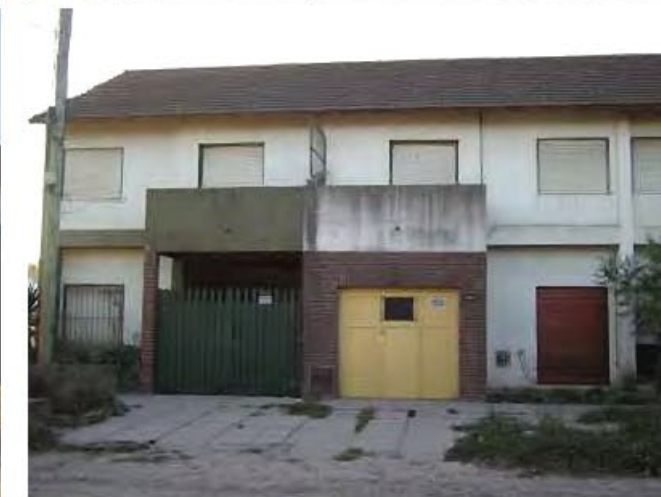
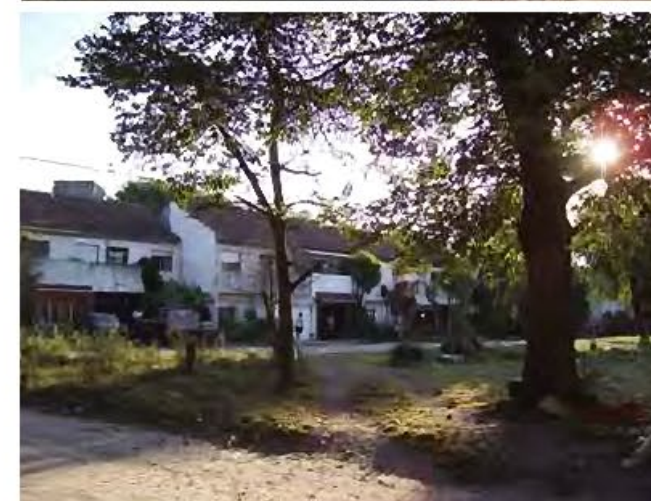
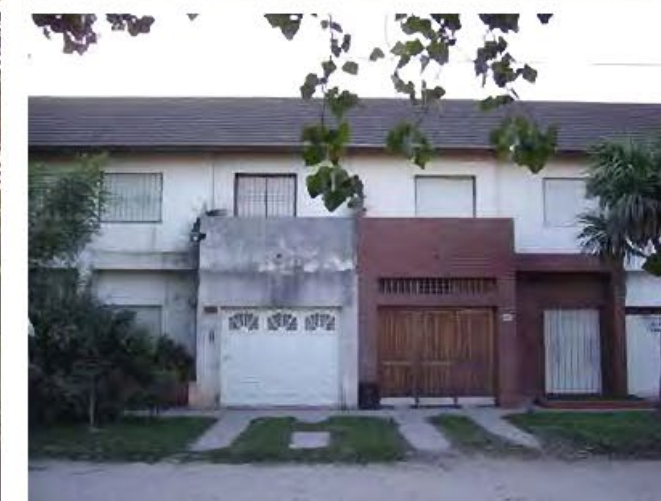
Conjunto habitacional n.15 Asociación Mutual Trabajadores de la República Argentina. AMTRA

Irregular

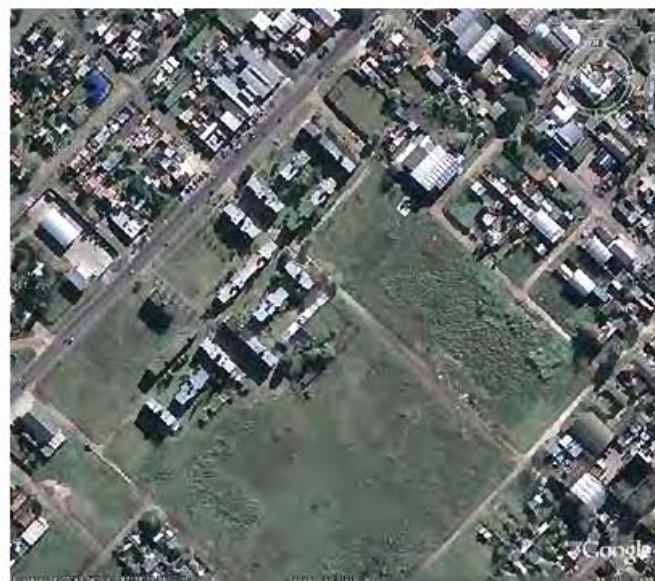
Presencia de lesiones:

Grieta de coronamiento en encuentro losa de
cubierta y muro exterior. Oxidación en anclaje de
carpintería metálica.

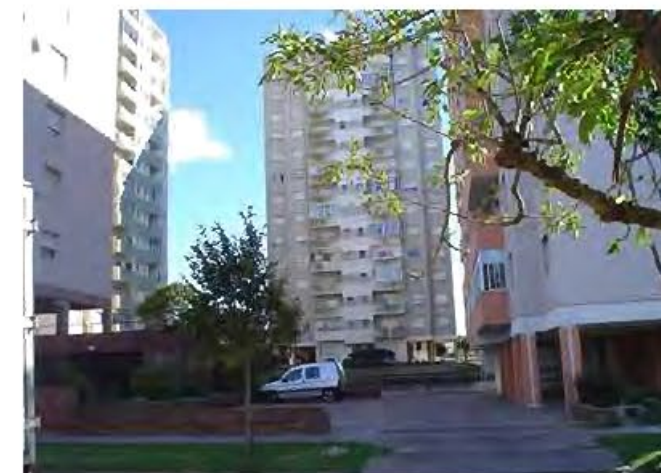
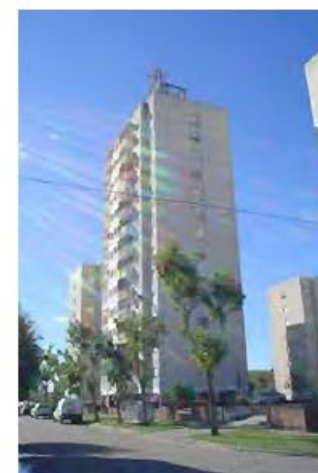
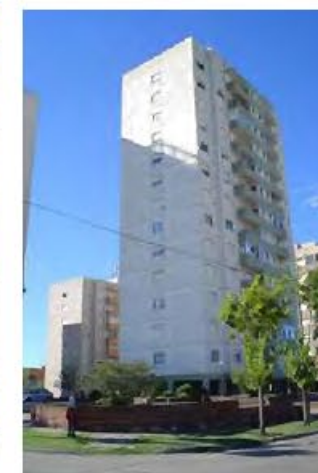
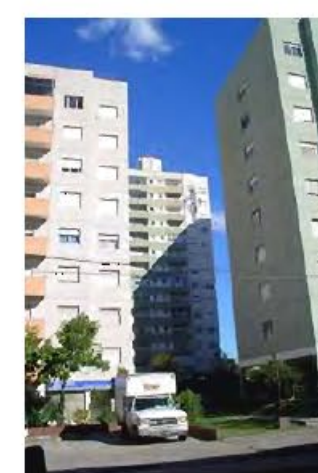
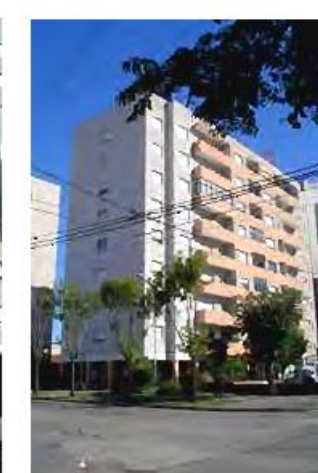
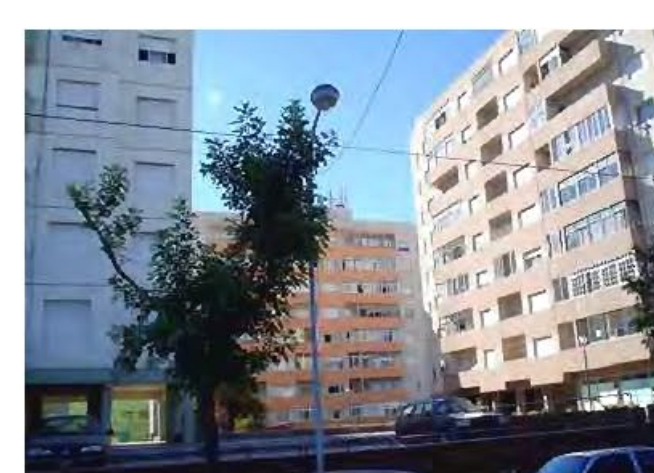
Conjunto habitacional n.19 Asoc. Pescadores del Puerto de Mdp

Presencia de lesiones:

Grietas en mampostería y revoque por flecha del
soporte en primer piso. Fisuras verticales en
mampostería exterior por contracción dilatación.
Desprendimiento de recubrimiento de fierros,

oxidación y corrosión en viga de PB. Humedad
ascendente en columnas de planta baja. Organismos,
verdín en balcones de hormigón del bloque placa.
Suciedad por depósito con ennegrecimiento en losas
balcones y muro de terraza.

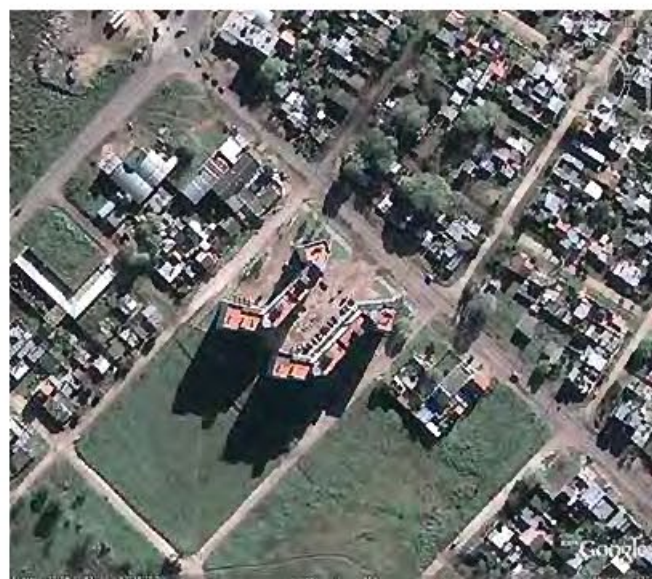
Presencia de lesiones:

Suciedad por depósito y lavado diferencial en mampostería, con ennegrecimiento y chorreaduras. Microorganismos. Humedad ascendente en planta baja.

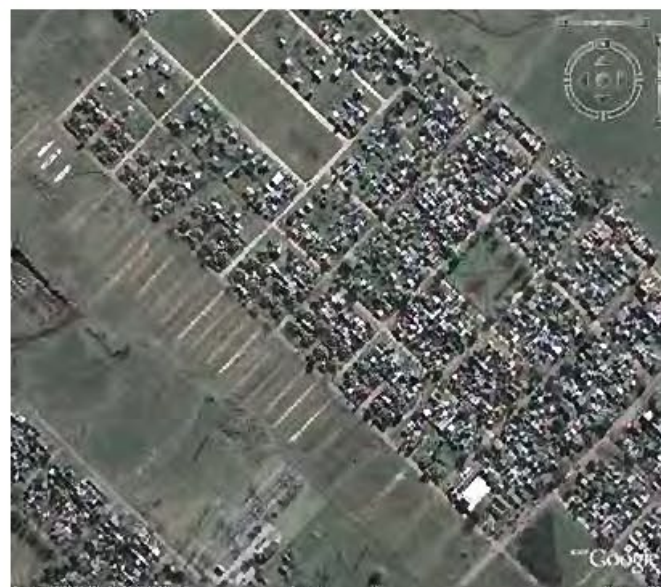
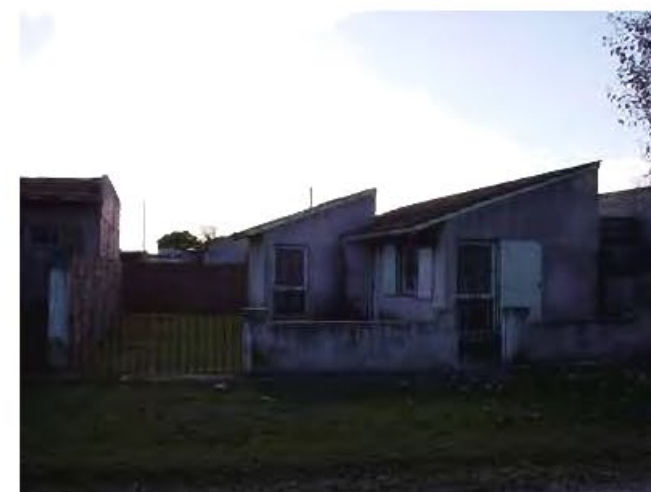
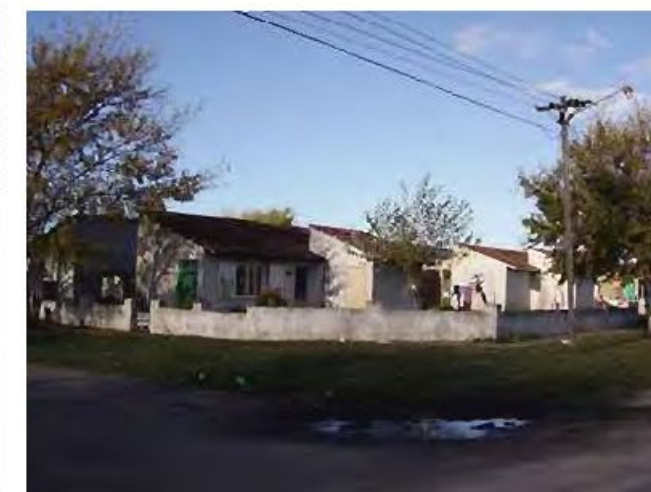
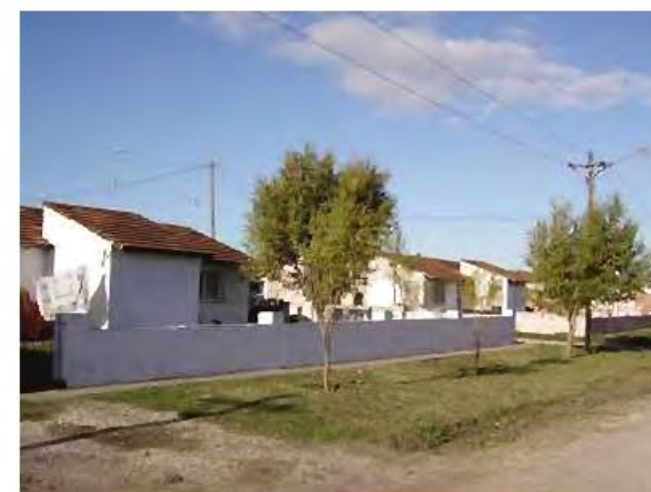
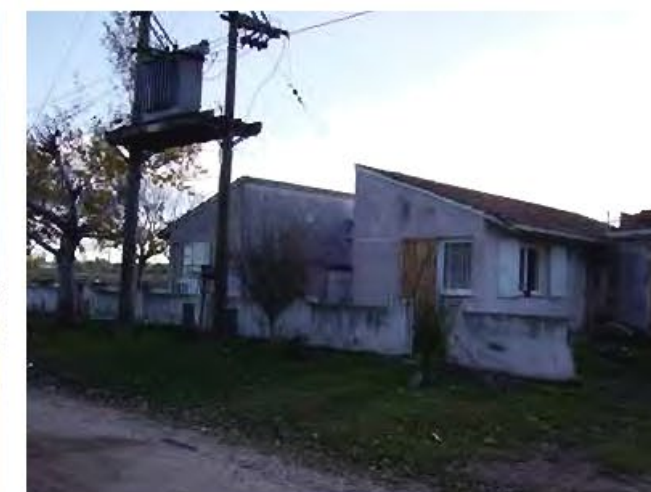
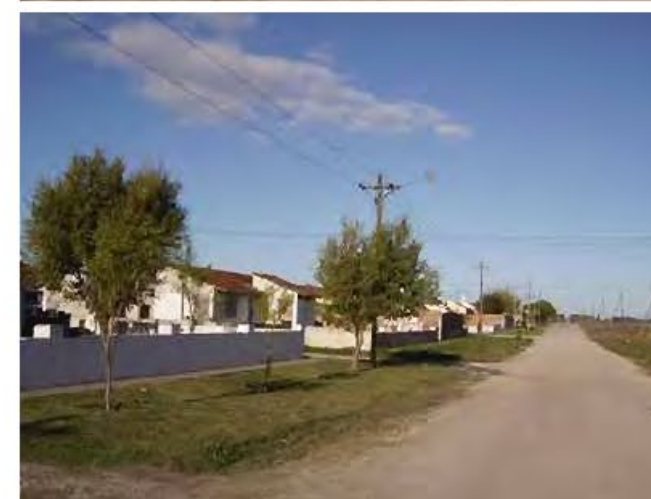
Conjunto habitacional n.23 Asociación Mutual Sind. Gastronómico

Presencia de lesiones:

Presencia de hongos en tirantes de cubierta. Muros exteriores: presentan humedad, suciedad, organismos y degradación de revoques Degradación de pintura en tirantería expuesta. Mampuesto de cerco: humedad ascendente

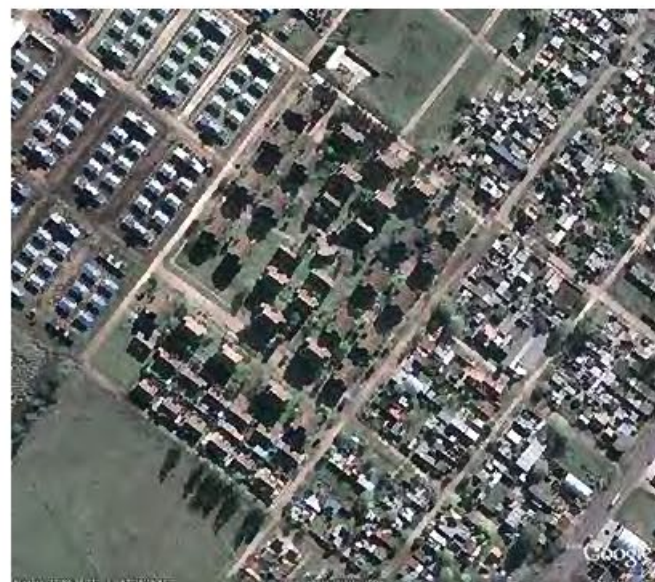
Presencia de lesiones:

Suciedad por depósito y lavado diferencial en mampostería, con ennegrecimiento y chorreaduras. Degradación de pintura. Microfisura en tevoques exteriores. Oxidación en aberturas, con chorreadura de óxido bajo alféizares.

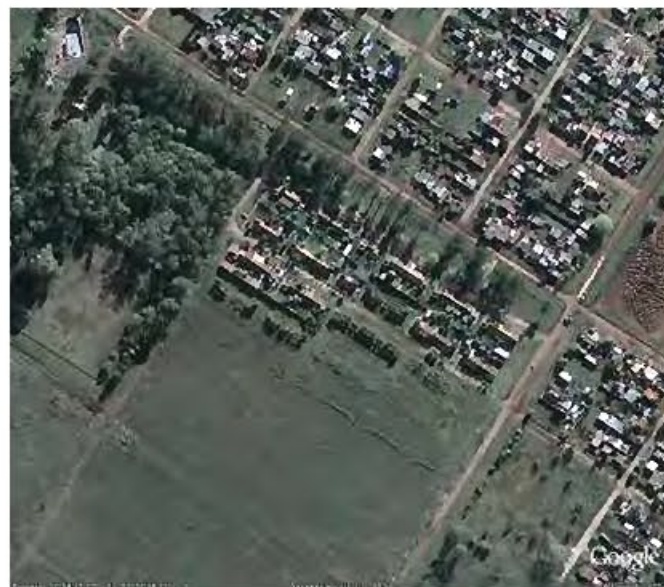
Presencia de lesiones:
No presenta patologías visibles.

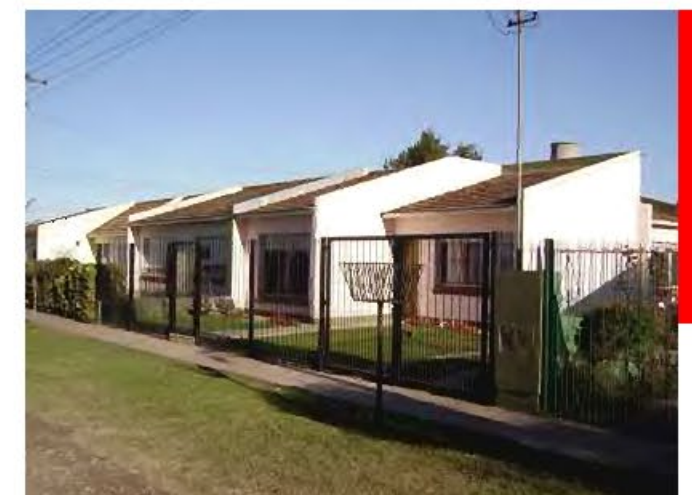
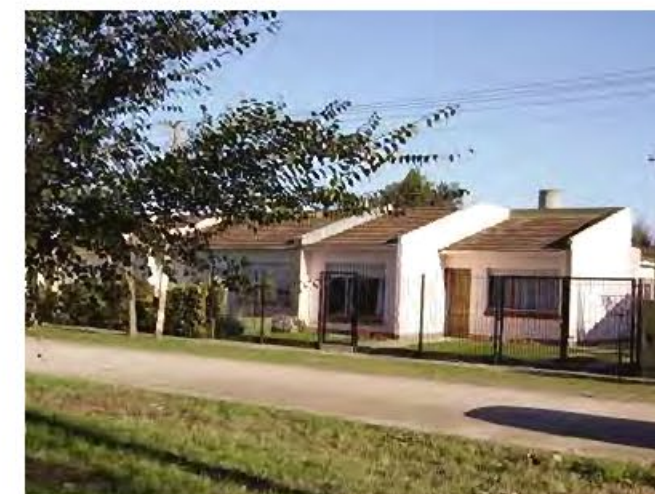
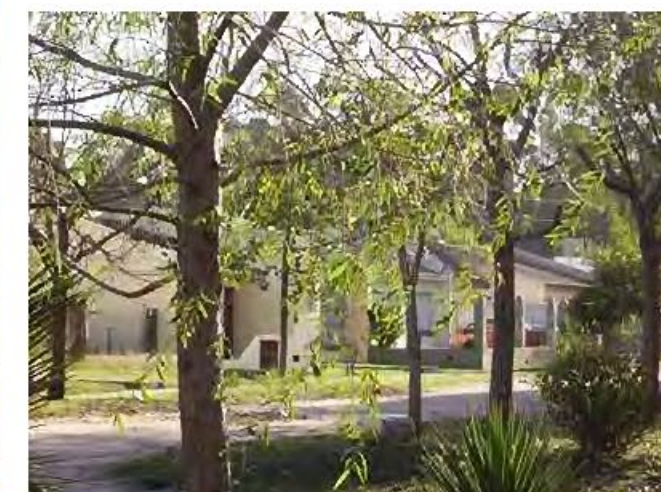
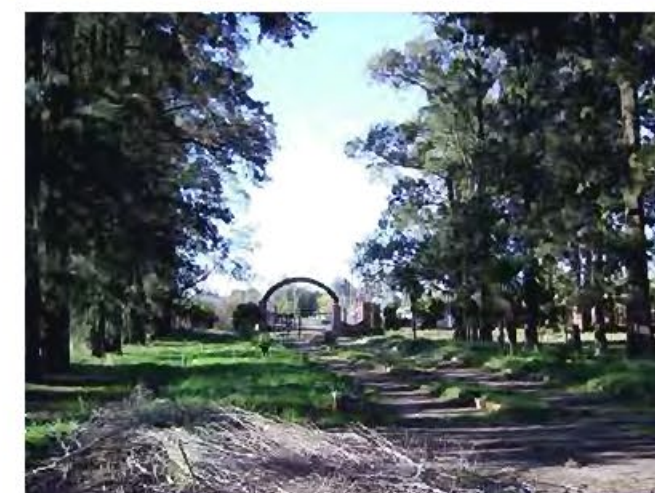
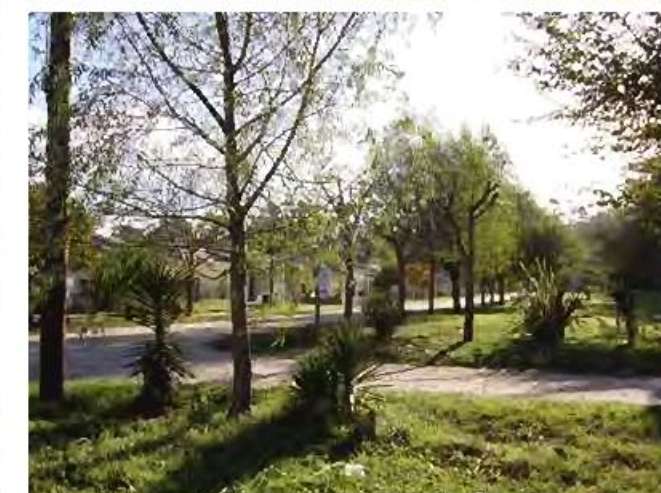
27

Presencia de microfisuras y fisuras en revoque de muros exteriores. Suciedad. Degradación de pintura. En aleros: descascaramiento de pintura.

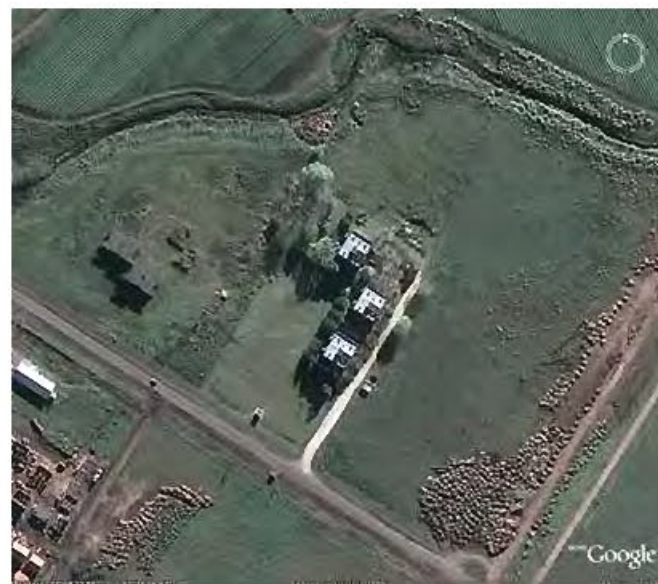
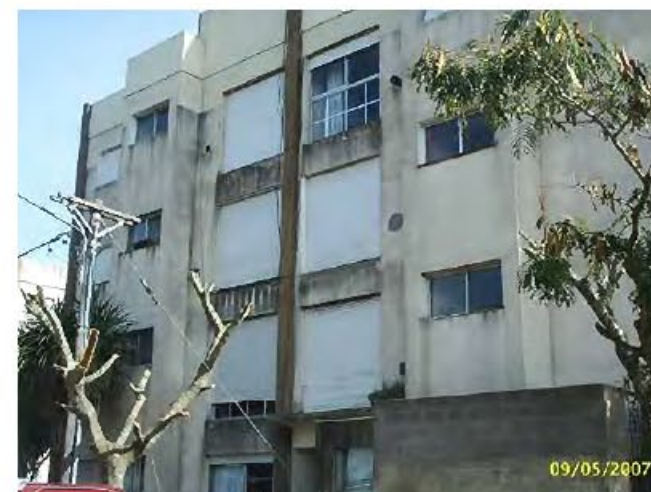
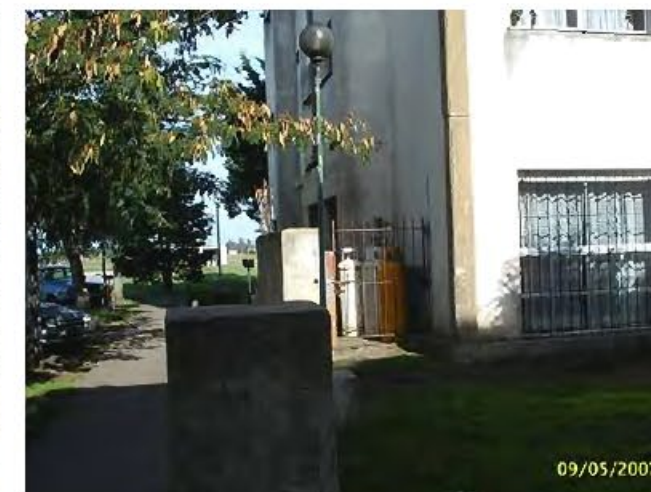
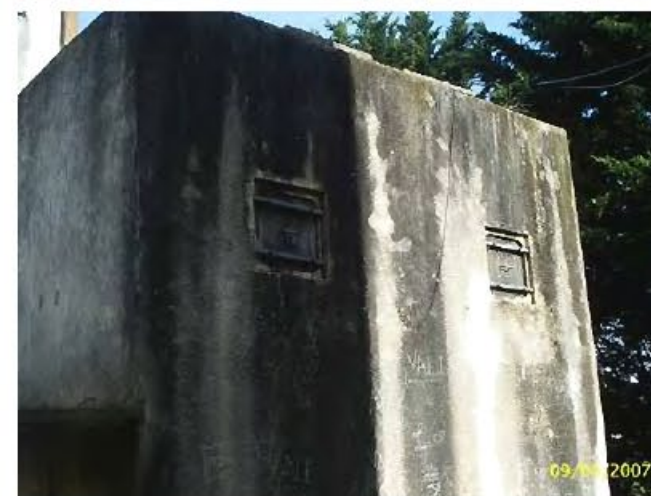
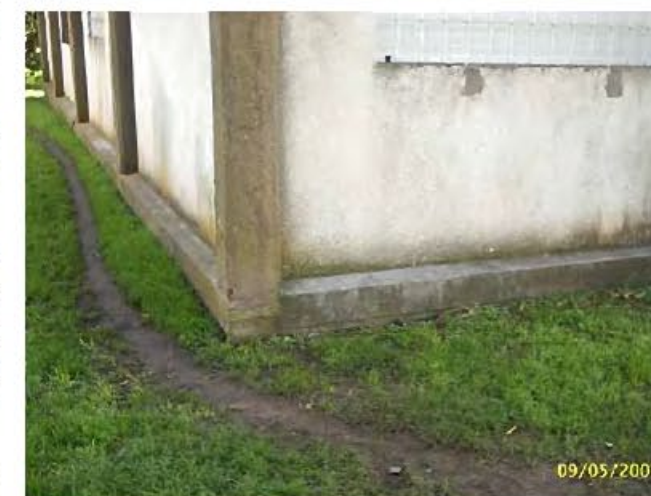
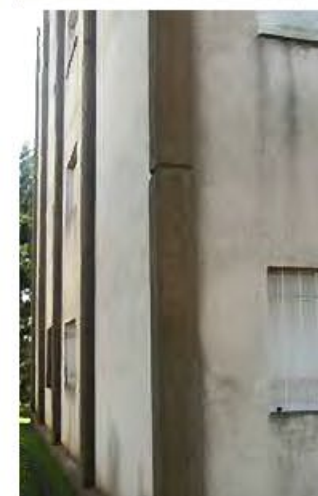
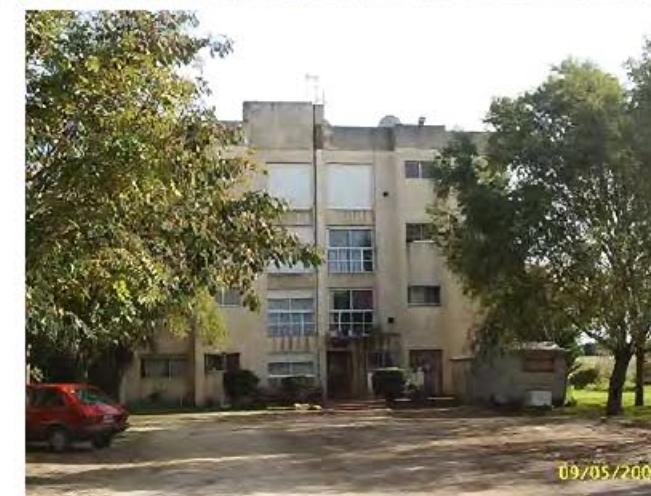
40

Humedades de filtración y condensación en cubiertas. Suciedad, verdín, chorreaduras en balcones. Revoques degradados. Oxido en taparrollo.

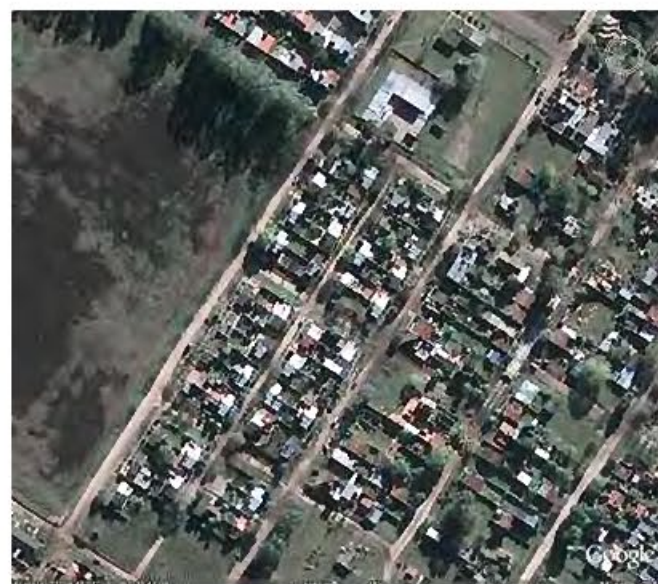
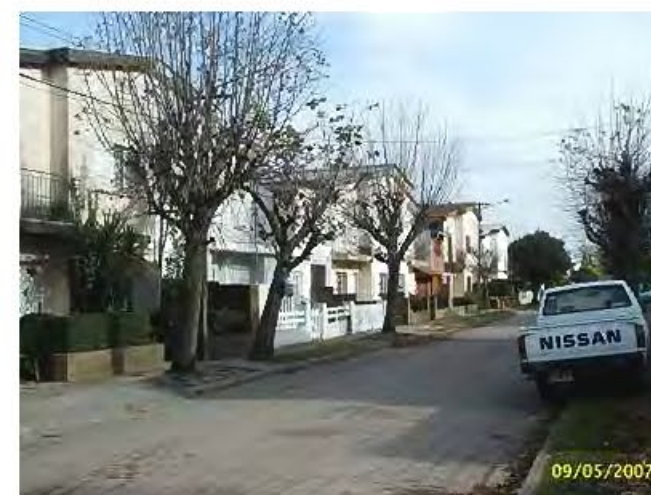
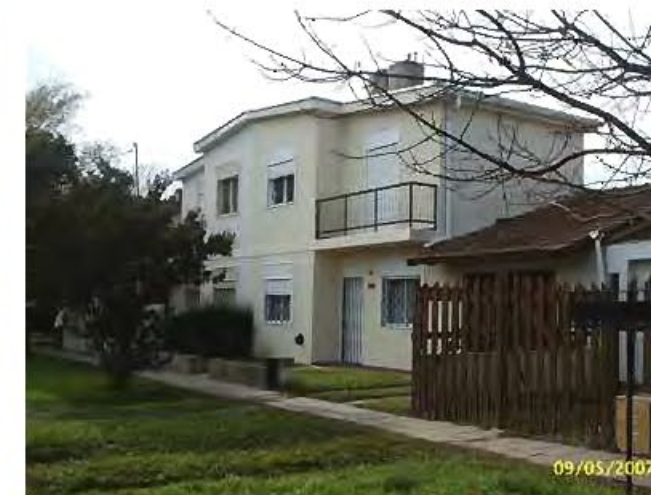
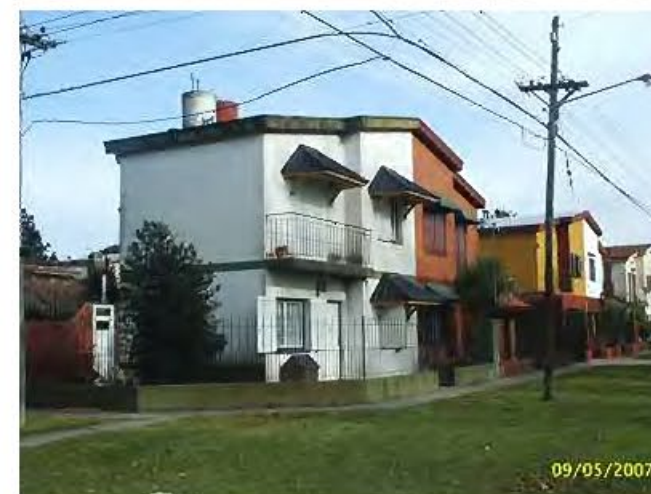
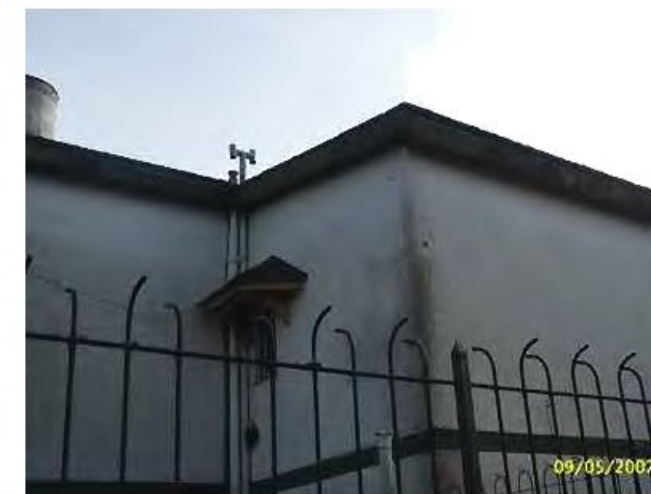
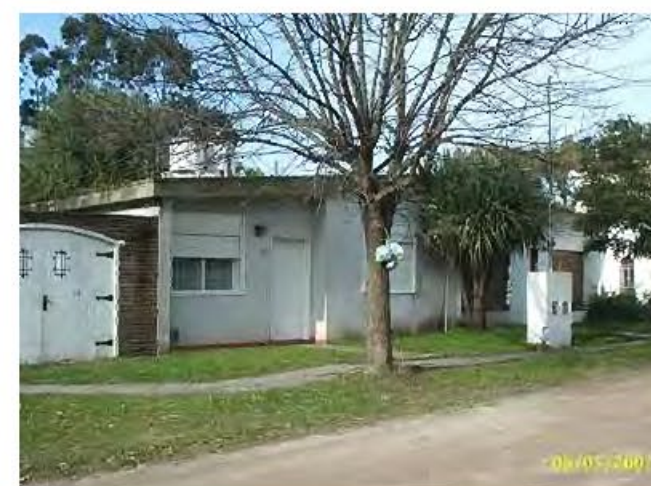
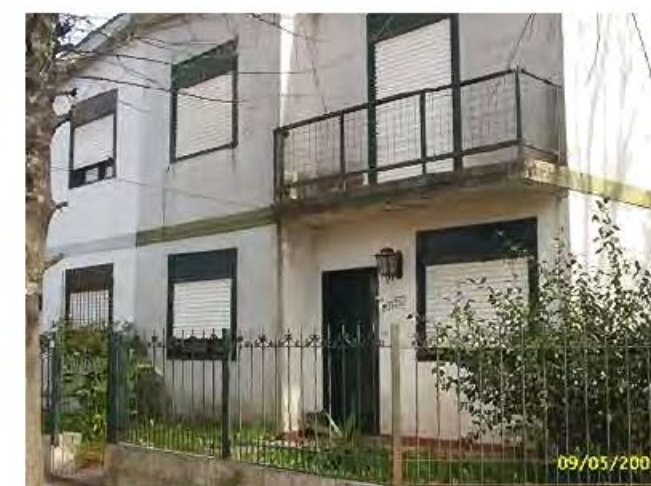
41

Fisura y desprendimiento en encuentro de teja con muro. Humedad de filtraciones y ascendente; chorreaduras en muro de carga, verdfn. Degradación de pintura en carpinterías.

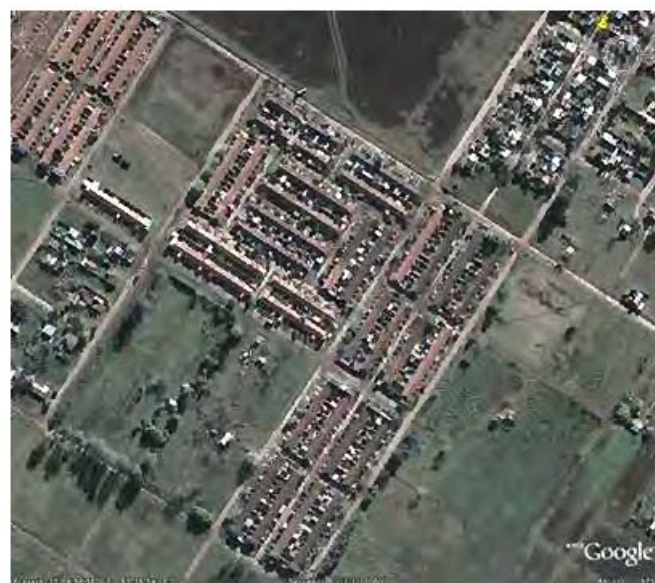
Presencia de lesiones:

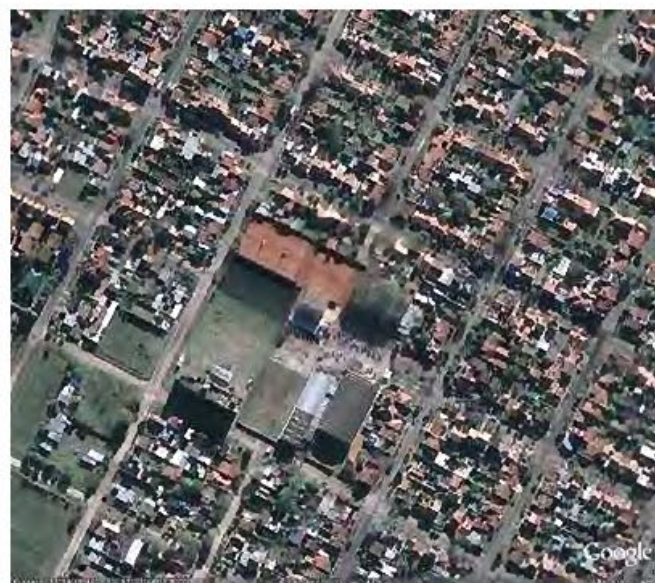
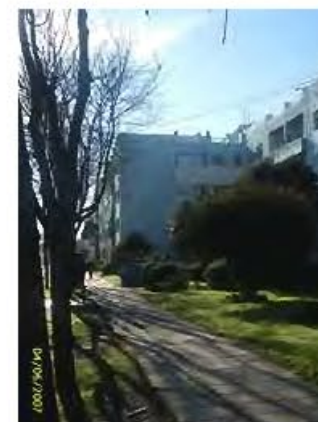
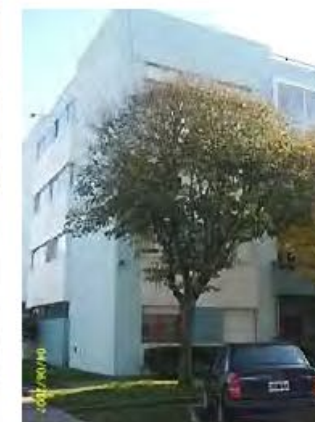
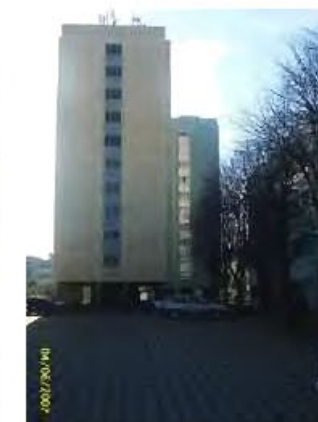
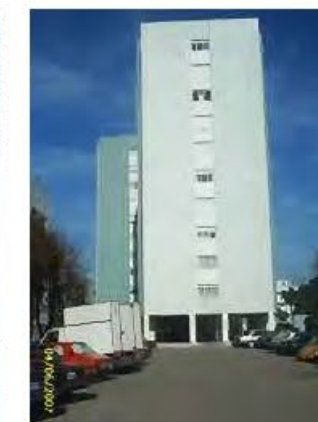
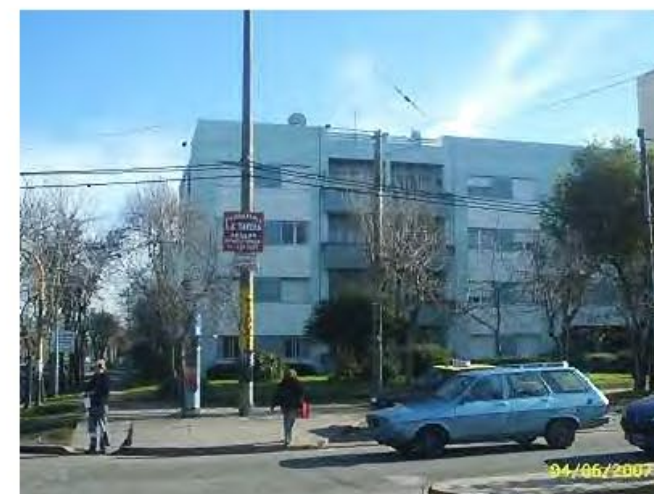
Conjunto habitacional n.54

Grieta de coronamiento. En balcones: chorreaduras bajo alfeizar y humedad de filtración en paramento de balcones, englobamiento y desprendimiento de pintura por humedades

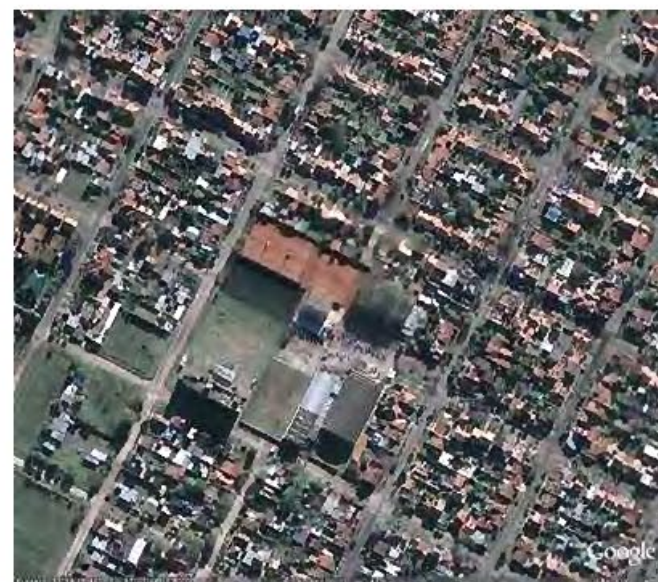
Presencia de lesiones:

Descascaramiento de pintura en carpinterías.
Humedad en losa balcones, suciedad y presencia de verdín. En PB humedad ascendente, fisuras en mampostería exterior, revoques con mapeos.

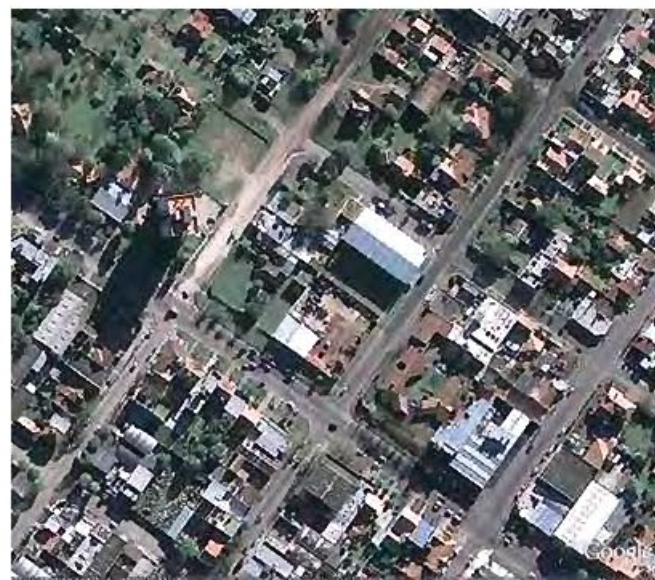
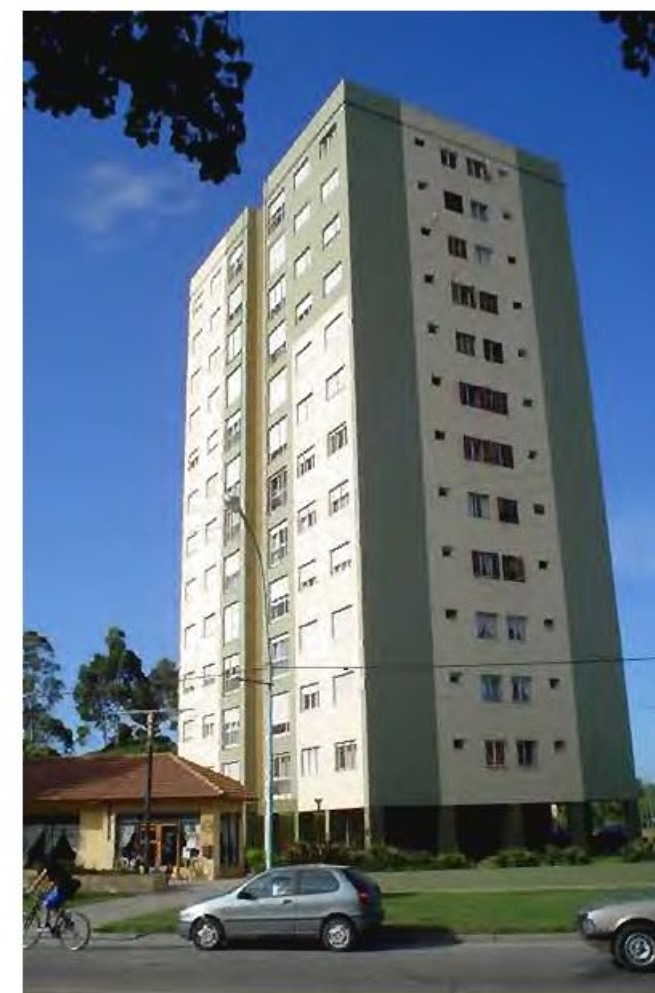
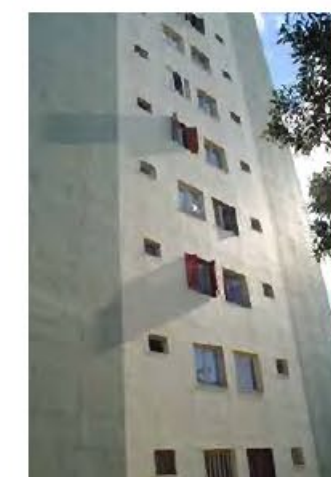
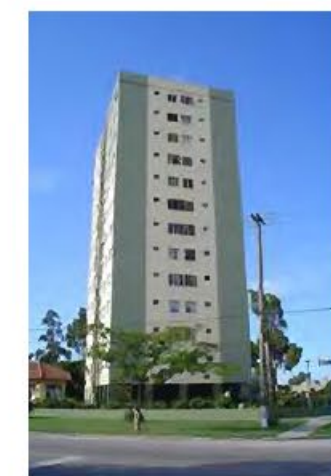
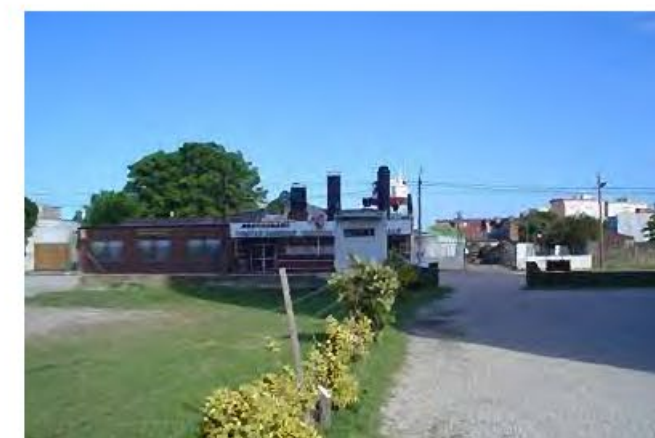
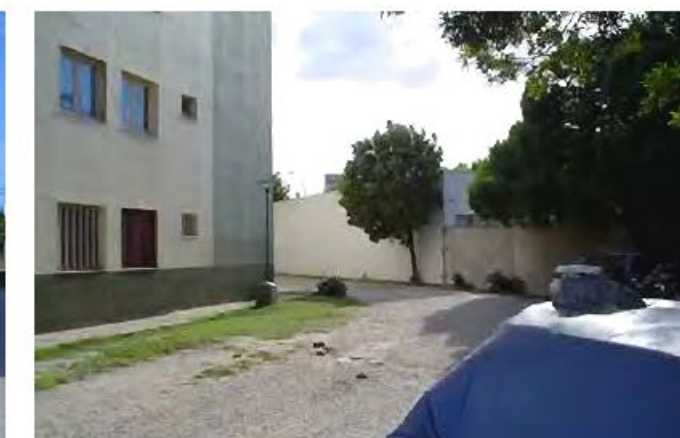
Conjunto habitacional n.60
SMATA - Cooperativa El conductor Ltda.

Presencia de lesiones:
 Descascaramiento de barniz en postigos;
 chorreaduras en murete de terraza.
