Los Conjuntos Habitacionales en Mar del Plata

Problemas de la precariedad

María Teresita Falabella, Ed

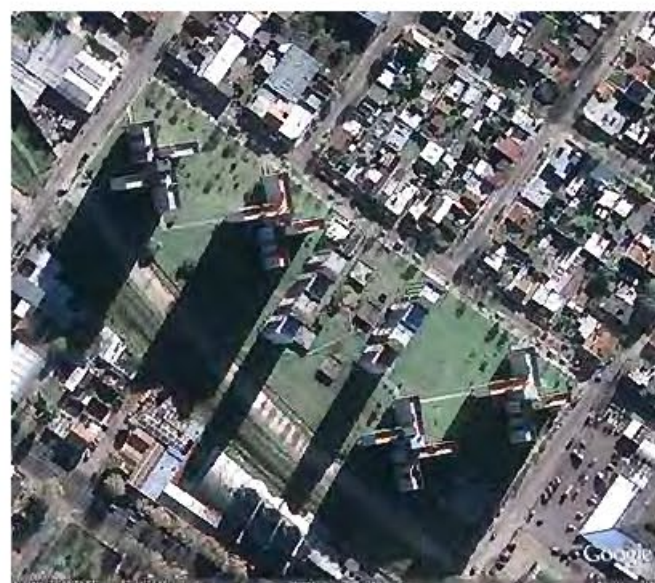
- Torres: humedad de filtración en losas de balcón, verdín, chorreadura y suciedad. Corrosión de barandas metálica. Columnas de PB: humedad

ascendente, corrosión y oxidación. Deterioro de pintura.
Bloques: en balcones. Humedad de filtración en losas de balcón, verdín, organismos y chorreadura. Oxidación y corrosión en losa balcón. Suciedad por depósito y lavado diferencial en muros.

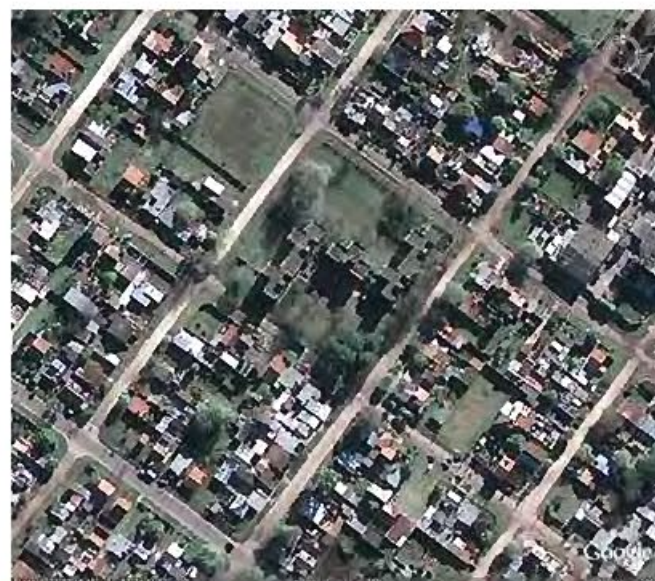
Presencia de lesiones:

Suciedad por depósito y lavado diferencial en mampostería. Descascaramiento y microfisuras de revoques, sectores con humedad de condensación en mampostería exterior. Pérdidas de elementos y herrajes en postigos. Humedad capilar en mampostería de azotea.

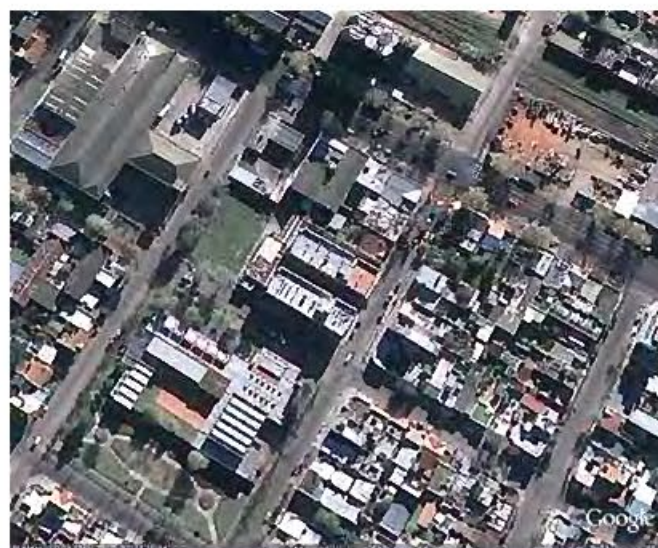
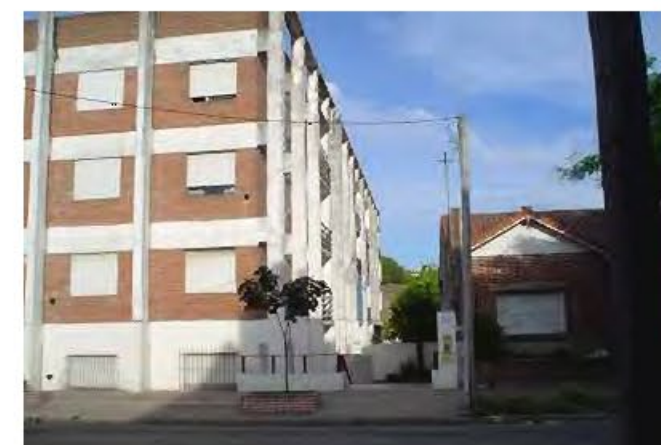
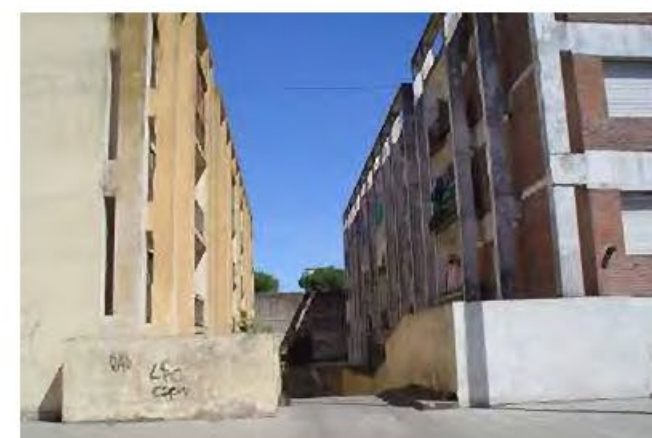
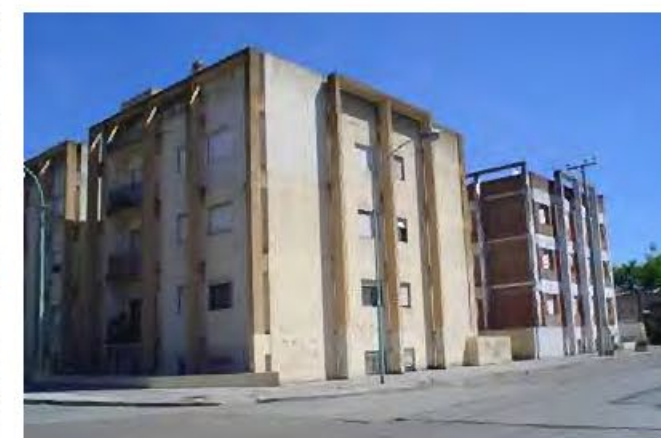
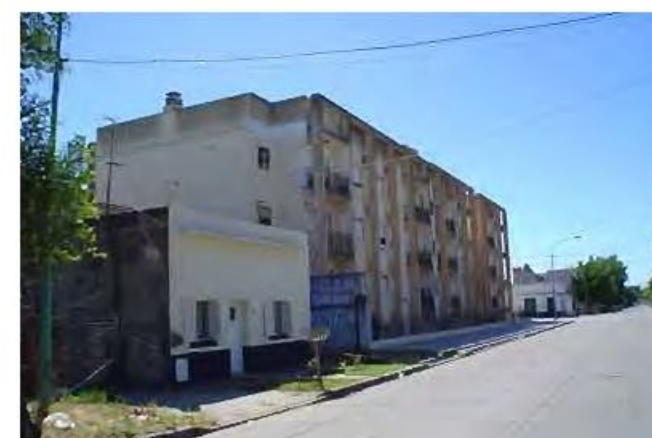
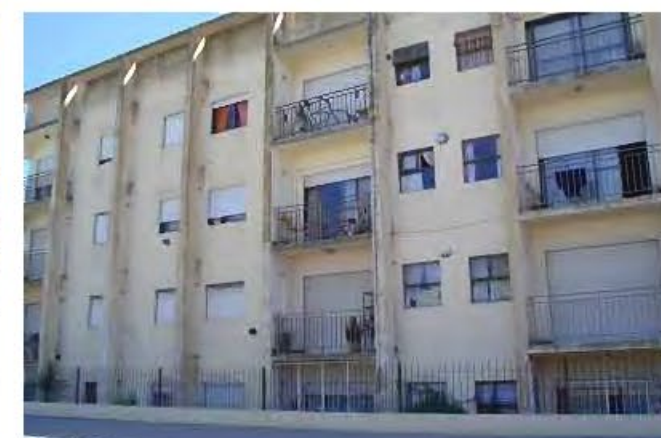
Conjunto habitacional n.66

Edificio 1: grieta de coronamiento. Microfisuras y fisuras en revoque, descascaramiento de pintura. Suciedad, verdín en balcones, parapeto de terraza y en pórtico de hormigón revocado.
Edificio 2: suciedad, verdín. Degradación del recubrimiento de hormigón, eflorescencia en ladrillo común.

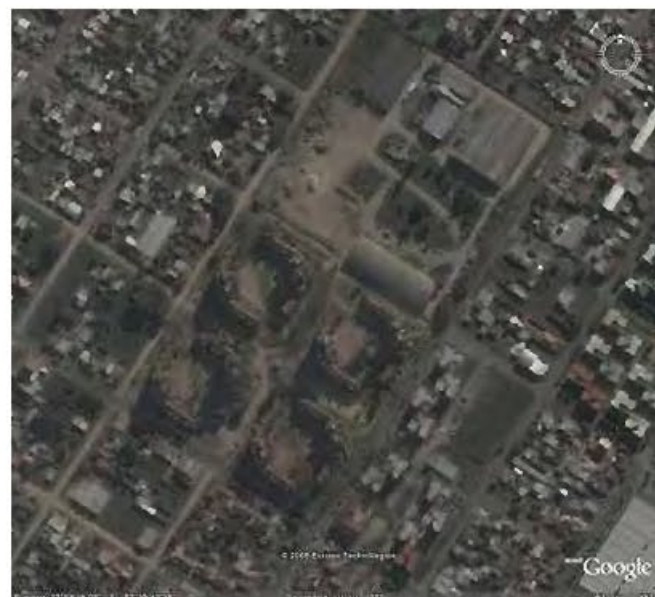
Presencia de lesiones:

Suciedad por depósito y lavado diferencial en
mampostería, con ennegrecimiento y chorreaduras.
Desprendimiento de revoques, degradación de
pintura.

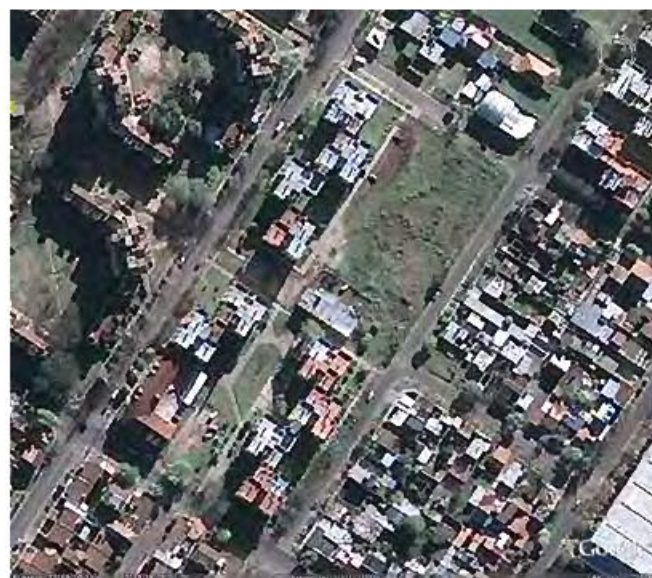
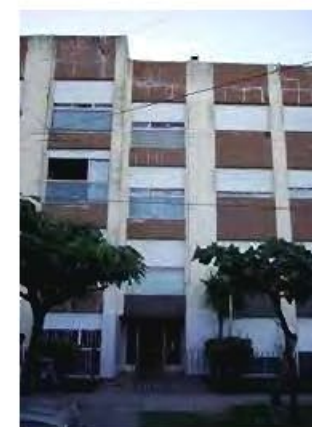
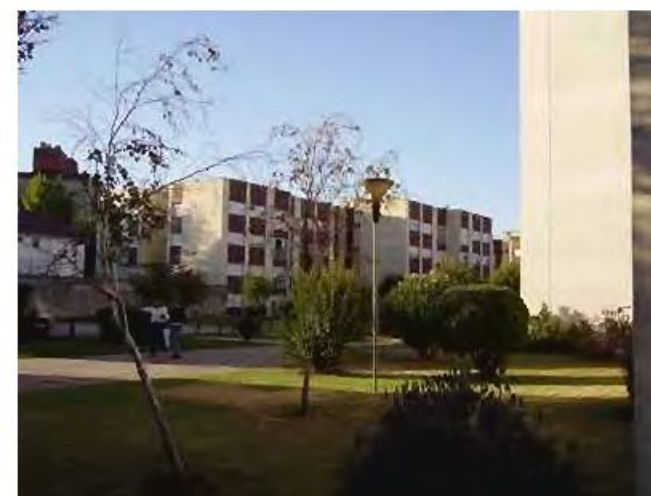
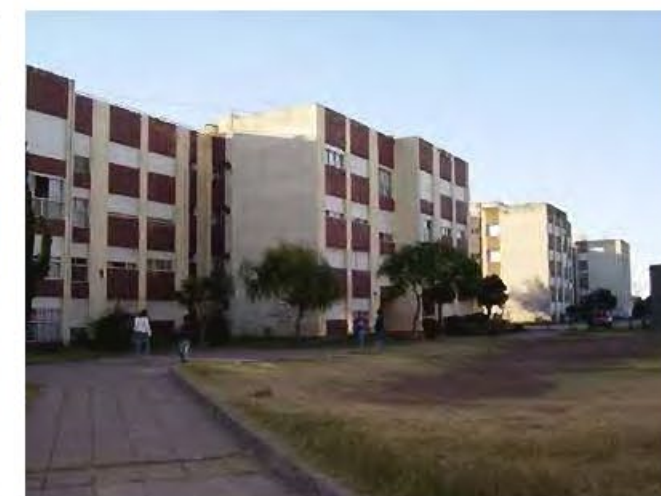
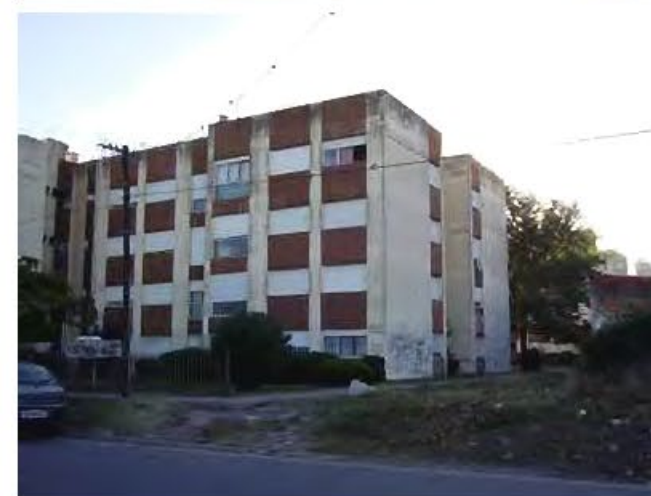
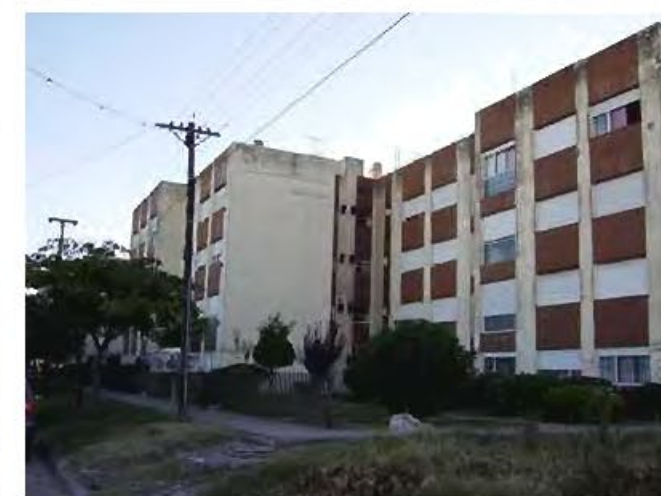
Conjunto habitacional n.71 UTA 2

Grieta de coronamiento en losa y humedad de filtraciones en muro perimetral azotea.

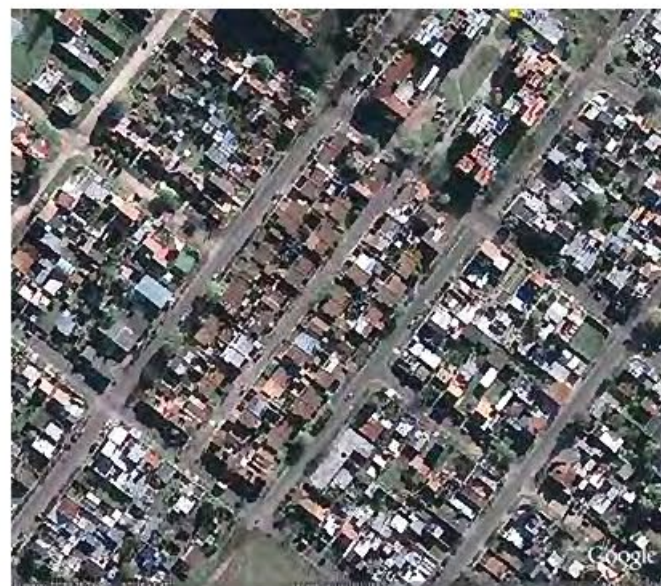
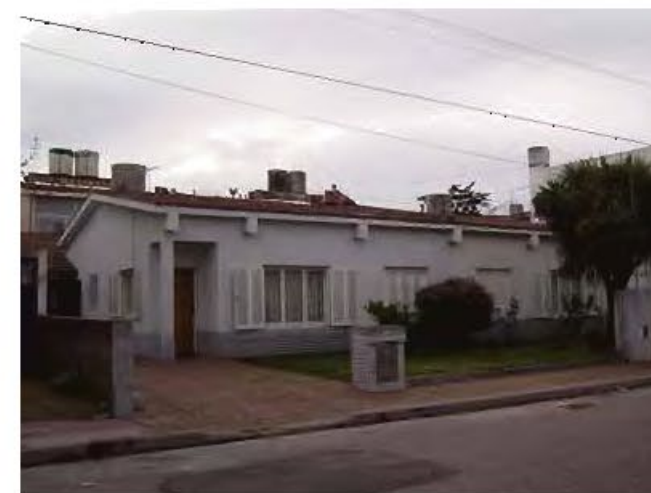
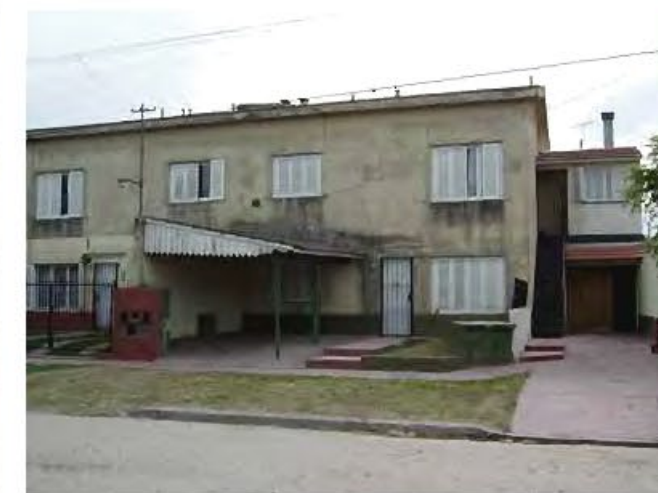
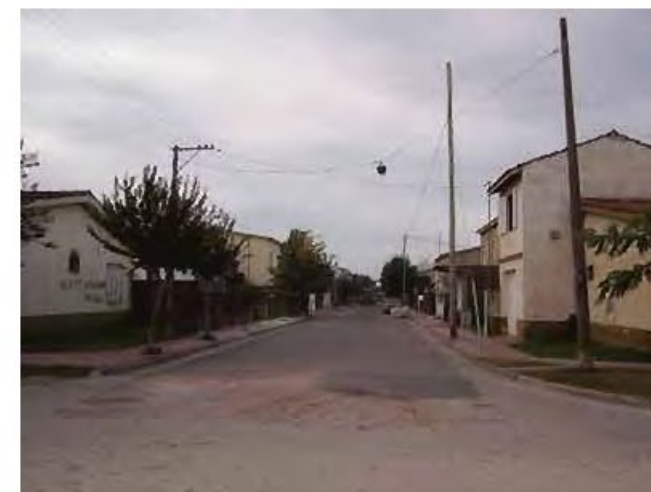
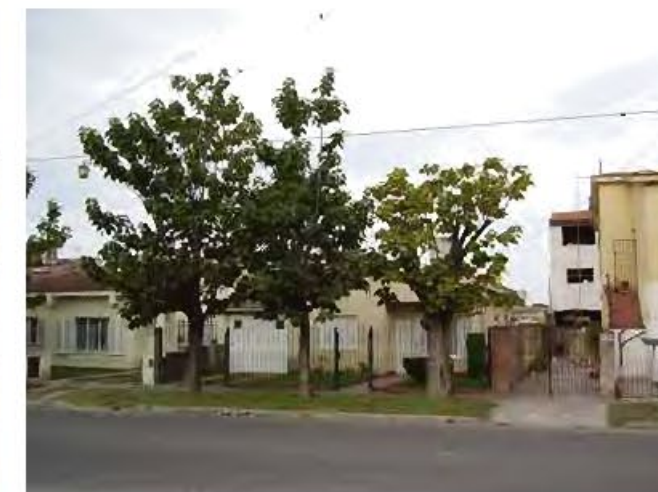
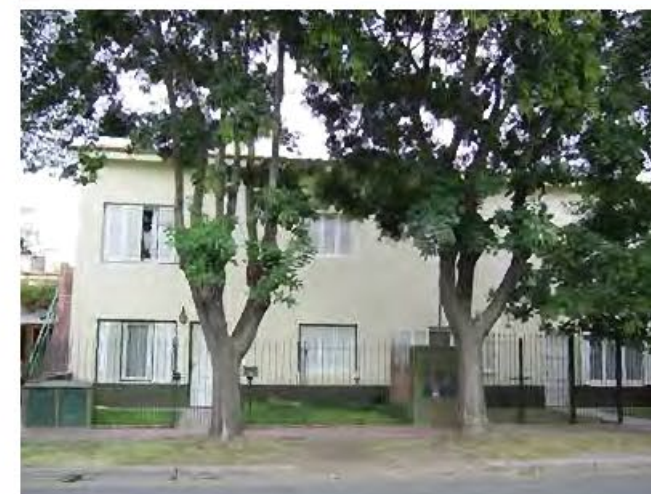
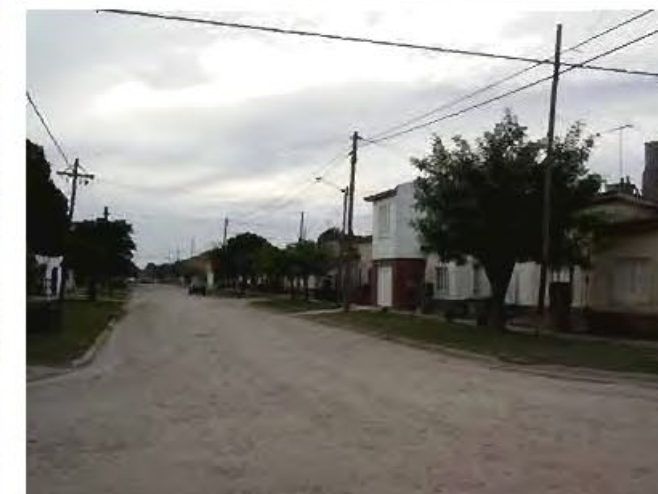
Conjunto habitacional n.72

Degradación en revoque y pintura de muro de carga.

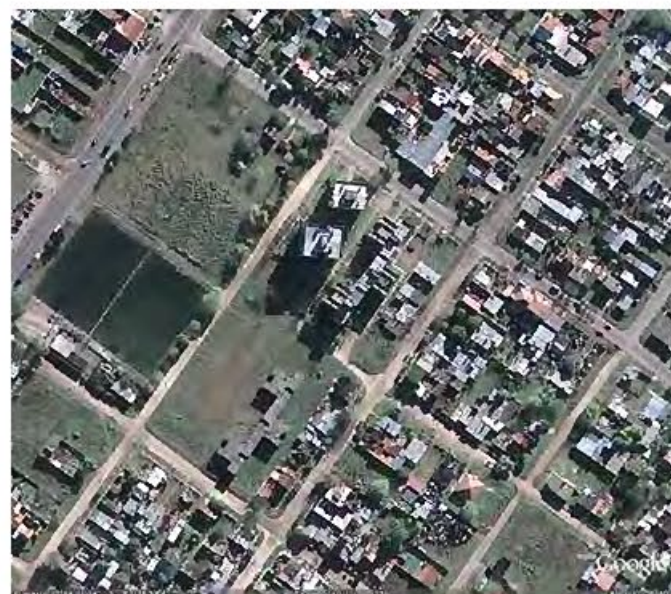
Presencia de lesiones:

Descascaramiento de pintura, fisuras y mapeos en paredes, chorreaduras, suciedad en parapeto superior de terraza y en alfeizar. Falta pintura y mantenimiento general. Presenta estructura abandonada.

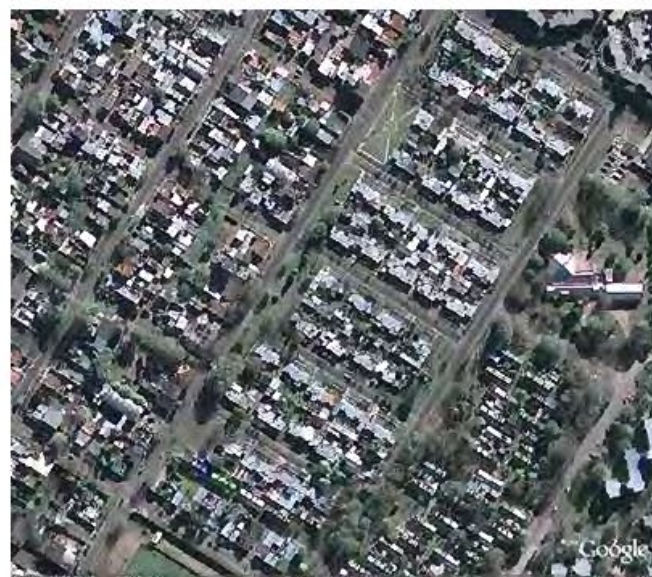
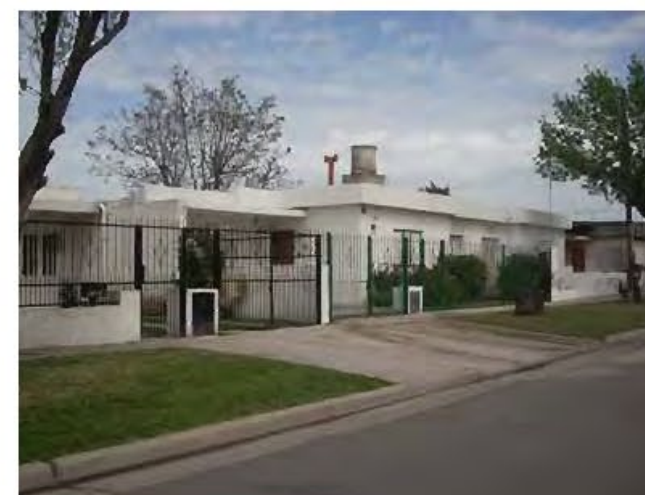
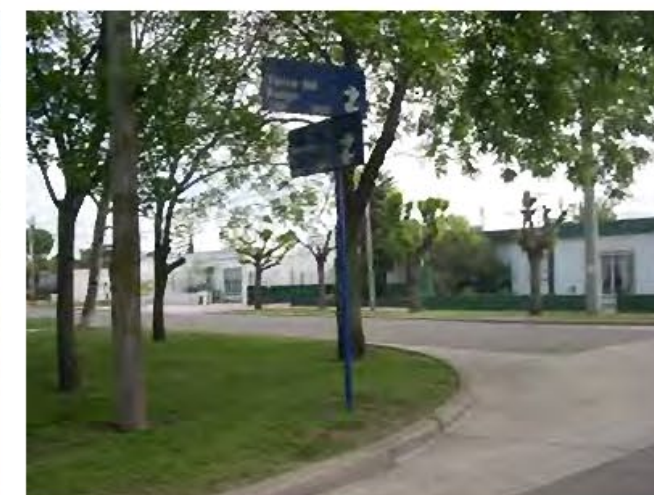
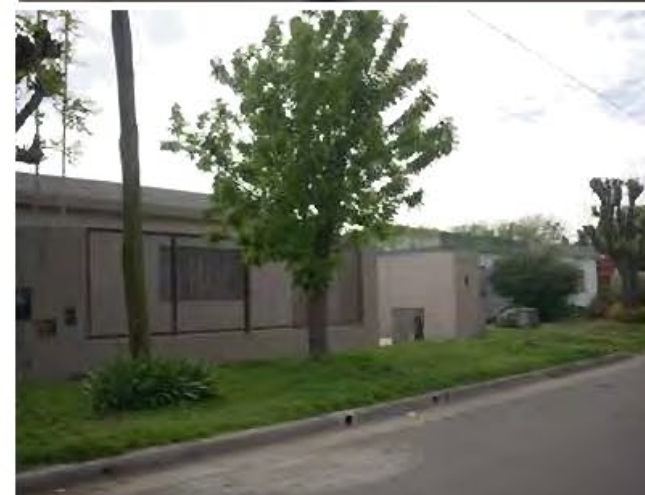
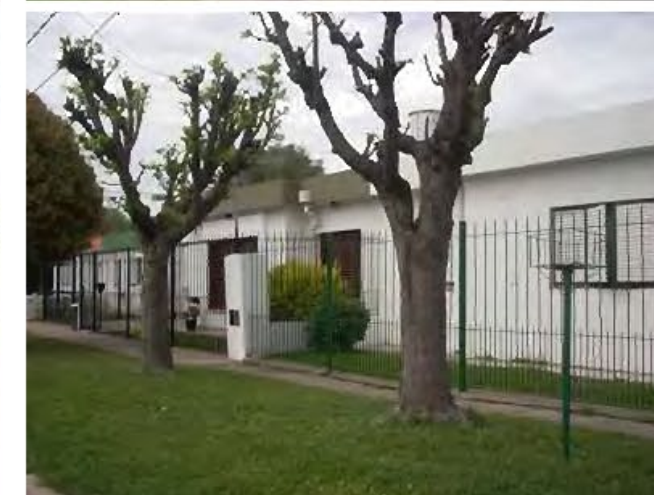
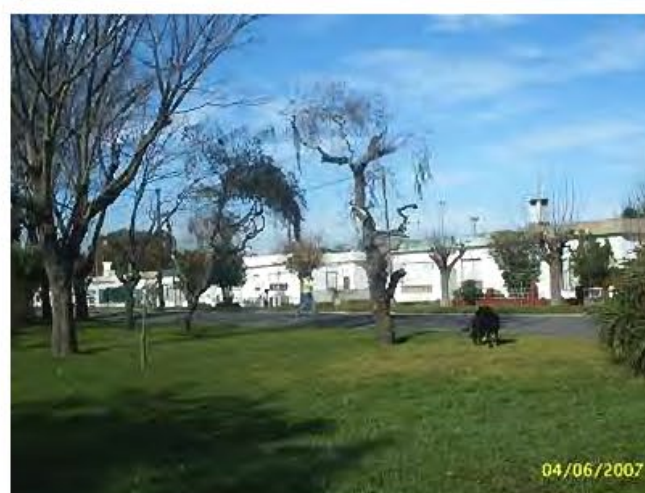
Conjunto habitacional n.76 Barrio Centenario. IVBA

- Deterioro de revoques en el frente de losa. Suciedad por depósito y lavado diferencial en parapeto de losa de terraza inaccesible.

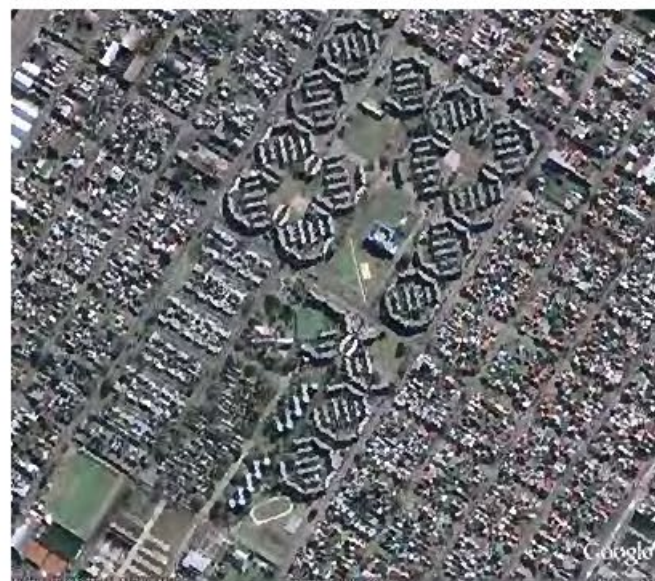
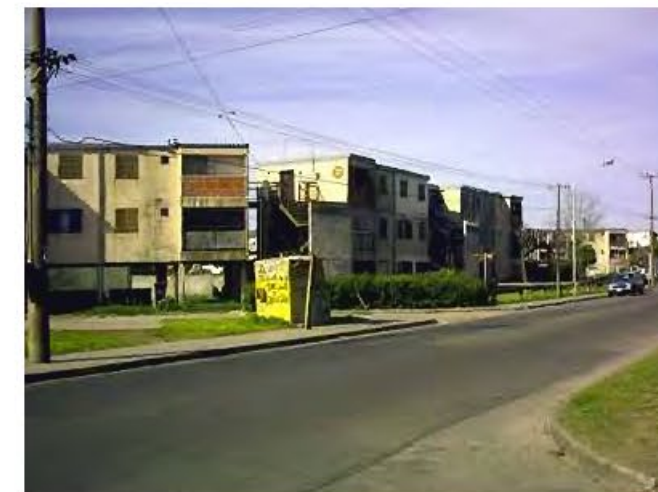
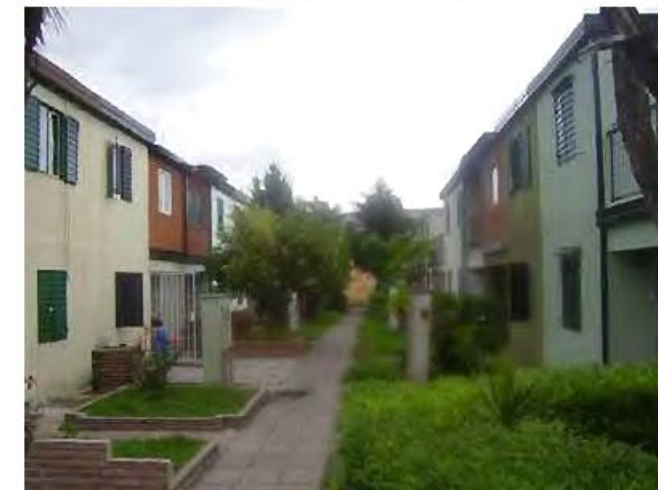
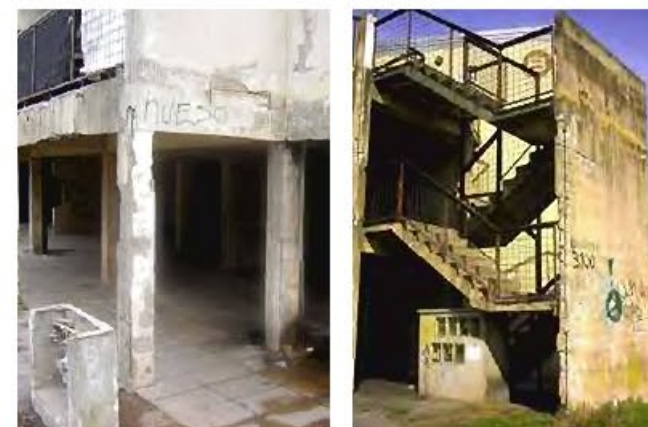
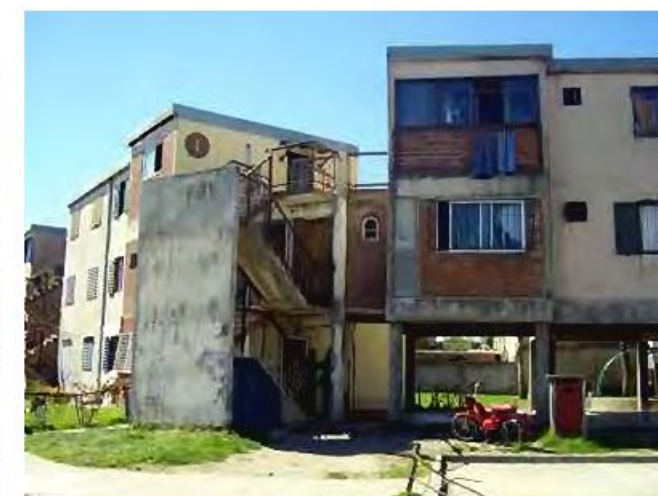
Bloques bajo: Alto deterioro en estructura de hormigón: vigas, escaleras, con oxidación y pérdida de sección en barras de acero, desprendimiento de recubrimiento. Asentamiento diferencial de la estructura, dado por zona de relleno inundable con cimentación inadecuada, provoca esfuerzo de corte y derrumbes de escaleras. Corrosión en carpinterías y en anclaje con desprendimientos de mampostería. Humedad capilar en planta baja, verdín suciedad, Humedad de filtración en encuentro de cubierta con mampostería, sectores reparados con zinguería. Deficiencias de resolución técnica entre estructura y componentes de cerramientos y carpintería dan por resultado filtraciones, grietas y fisuras.

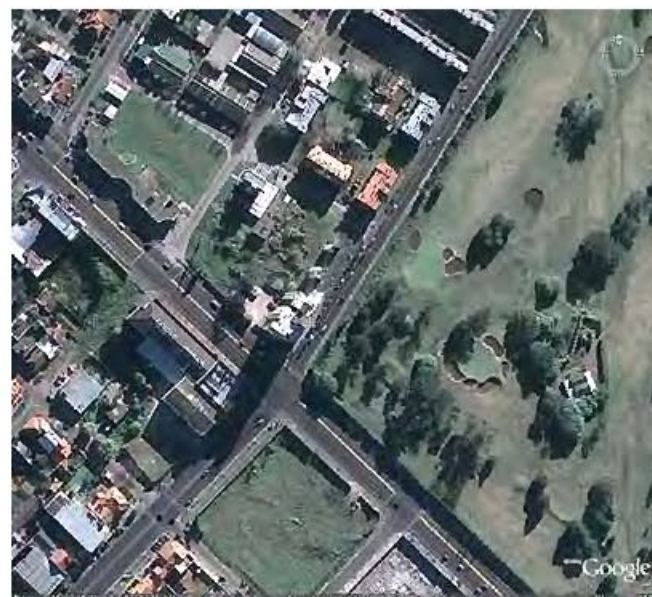
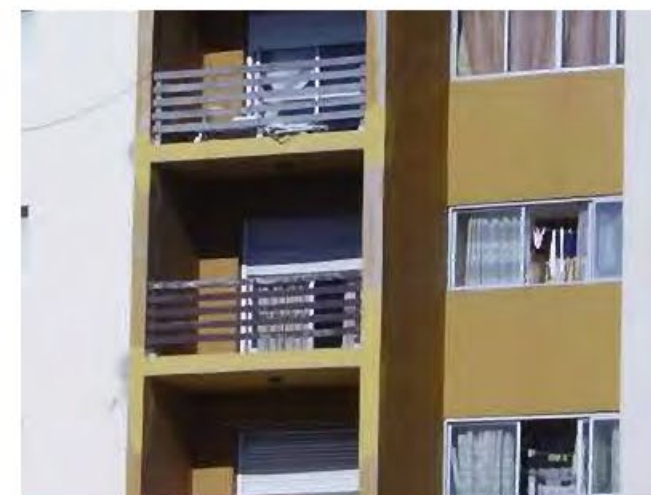
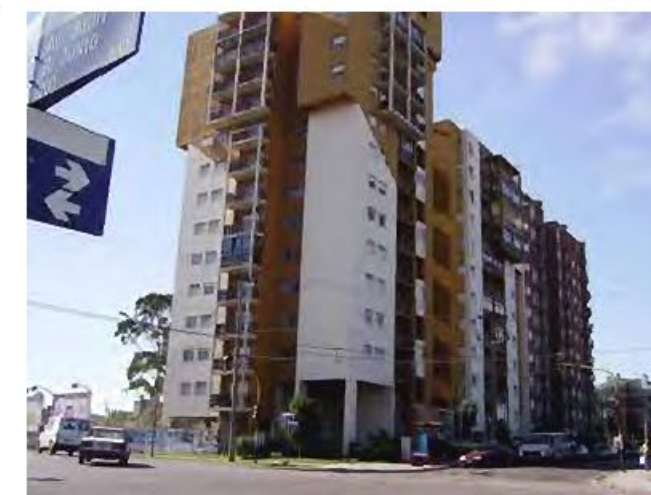
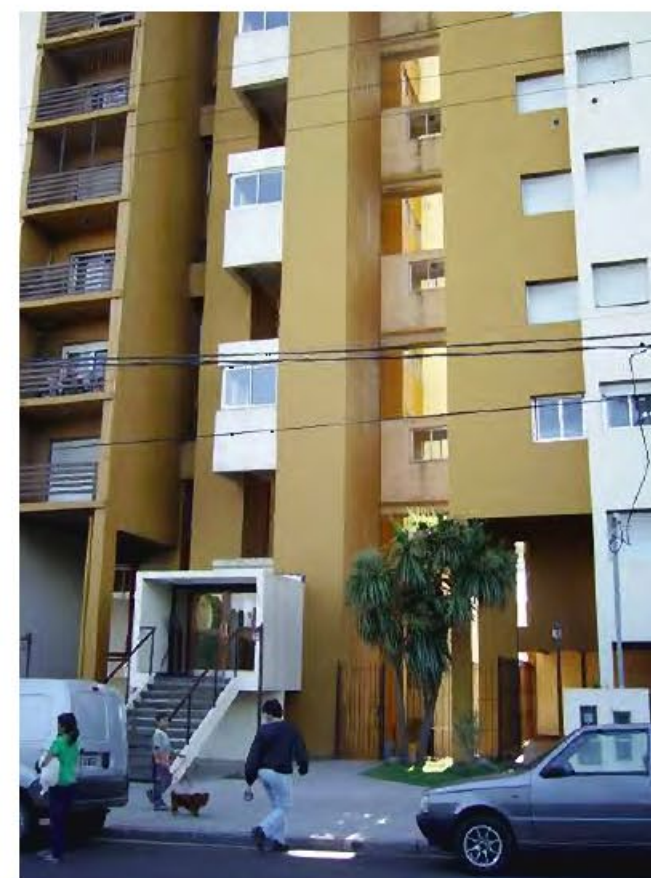
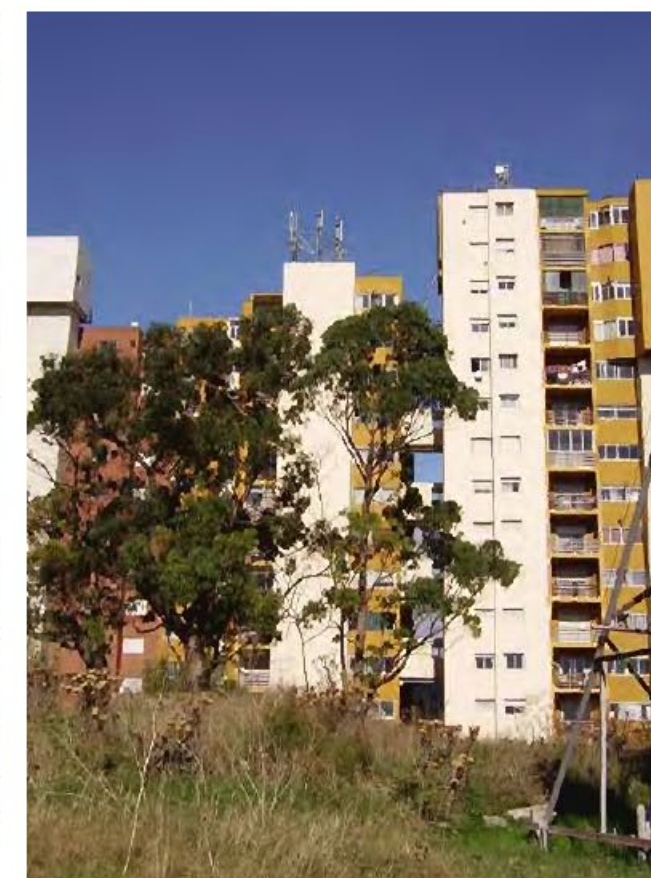
Conjunto habitacional n.80
Costas Argentinas Cooperativa Vivienda
Suboficiales de. Prefectura Naval

Presencia de lesiones:
 Grietas y fisuras entre mampostería y estructura,
 descascaramiento de barniz en barandas balcón.

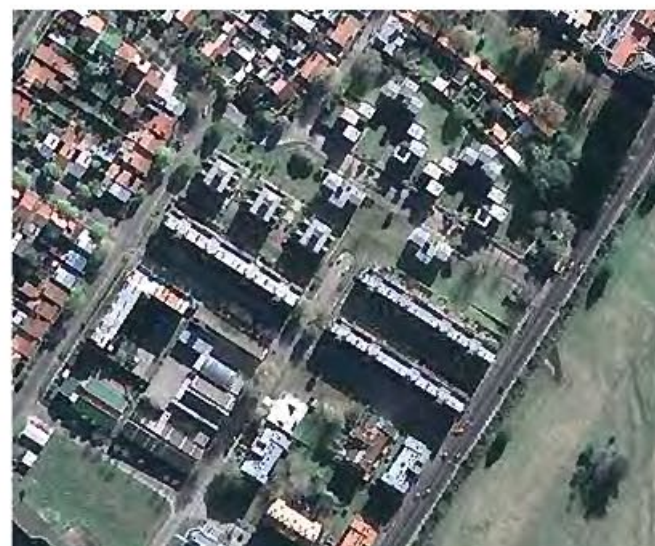
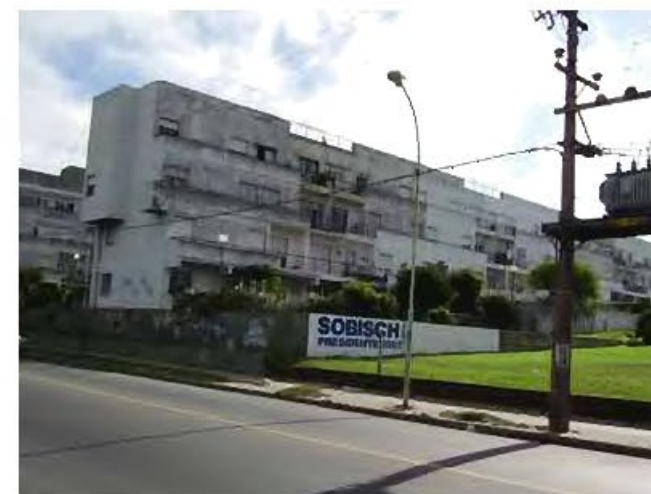
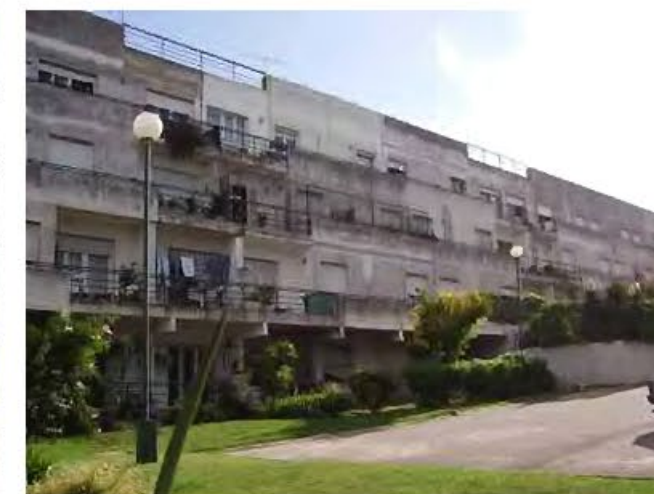
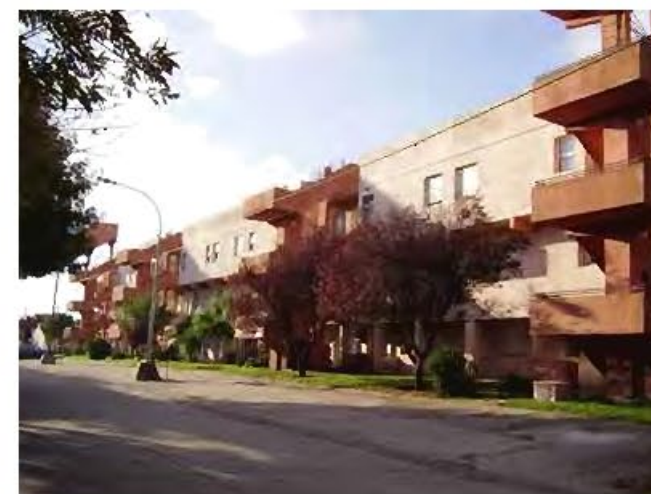
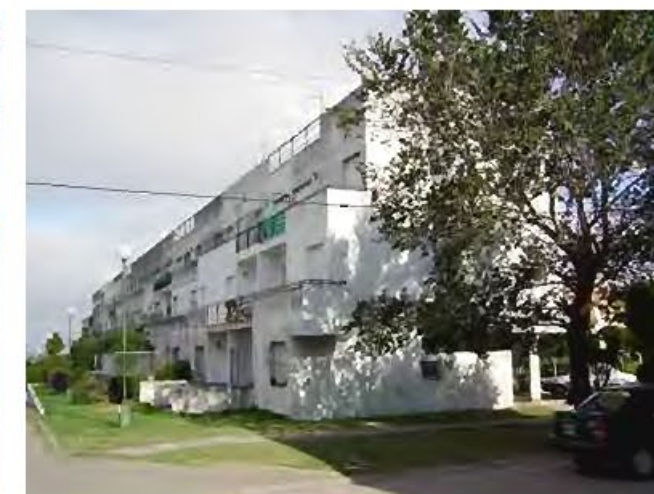
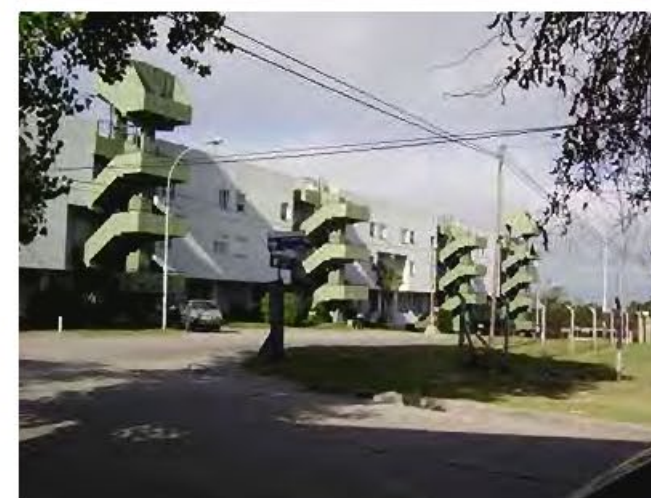
Conjunto habitacional n.82 Sindicato de Prensa de Mar Del Plata

Corrosión en barandas de hierro de cubierta con pérdida de material, grieta de coronamiento, desprendimientos de revoques, humedad de filtración con desprendimiento en losa de balcones, organismos, suciedad por depósito, ennegrecimiento y chorreaduras en contrafrentes.

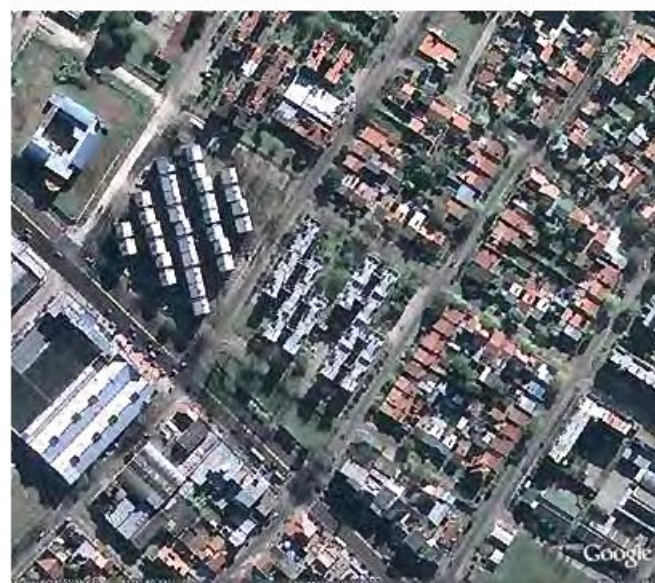
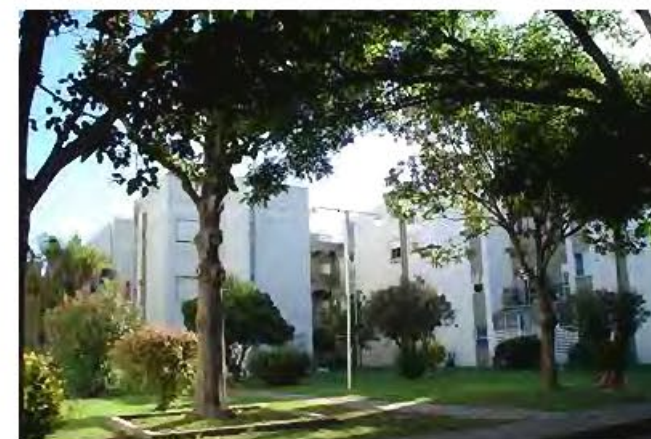
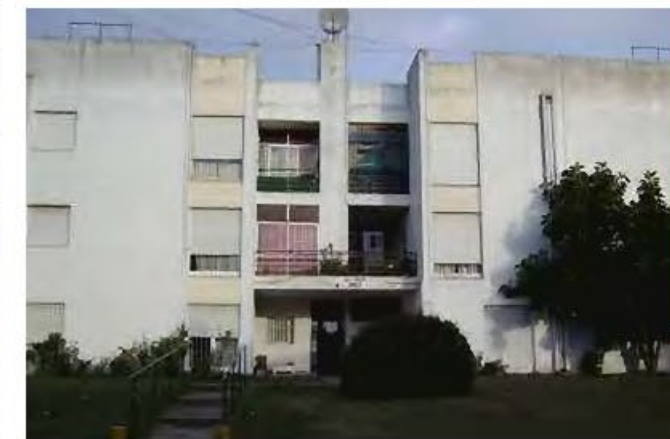
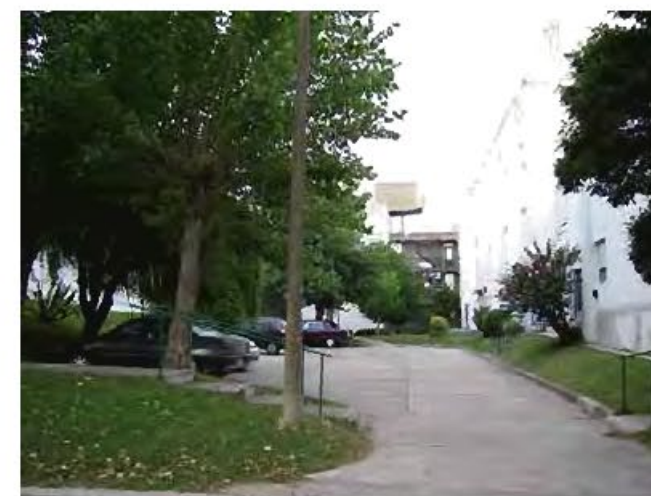
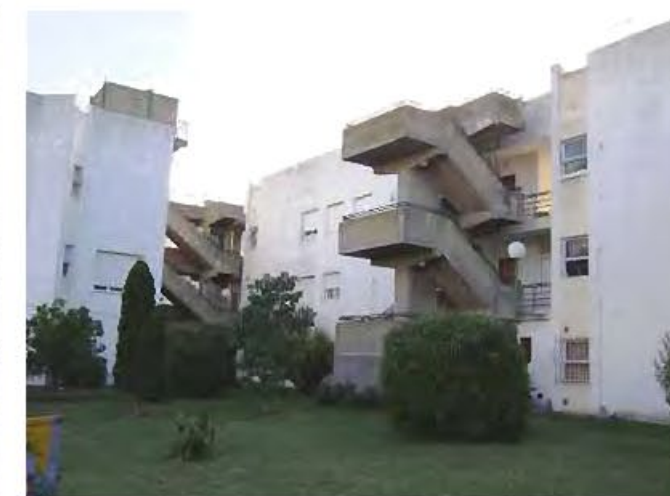
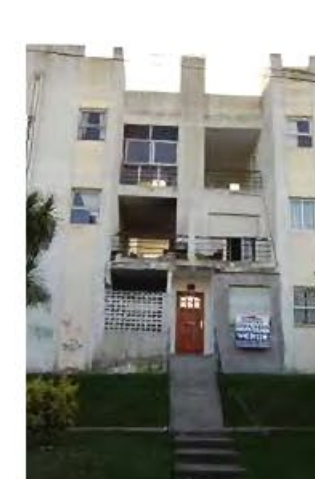
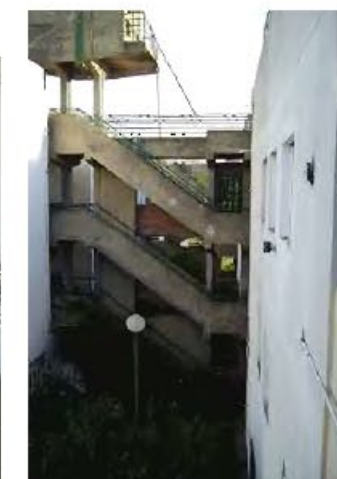
Conjunto habitacional n.85 Sindicato de Trabajadores Municipales

Presencia de lesiones:

Humedad capilar en planta baja, suciedad por
deposición, grieta de coronamiento, falta de pintura.

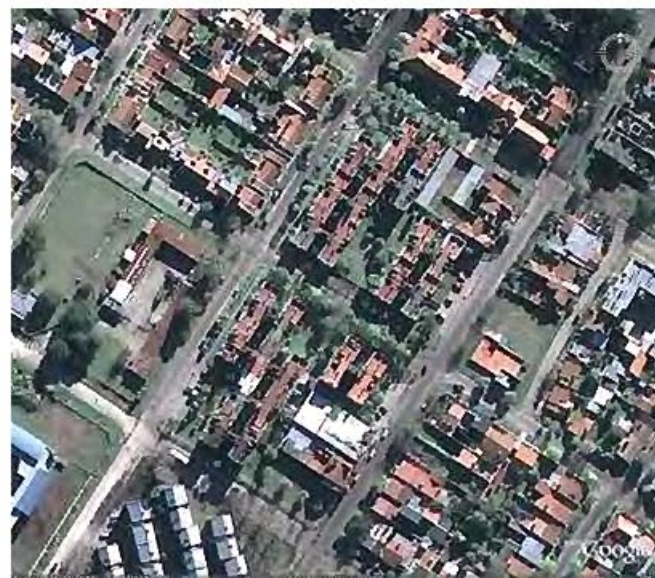
Oxidación y corrosión de armaduras, con
desprendimiento de recubrimiento en losa de último
piso.
Oxidación y corrosión en dinteles con
desprendimiento de revocos.
Degradación de pinturas y revocos en antepechos.

Suciedad por depósito y lavado diferencial en murete
de terraza.
Microfisuras en revocos fachada orientación
noreste.

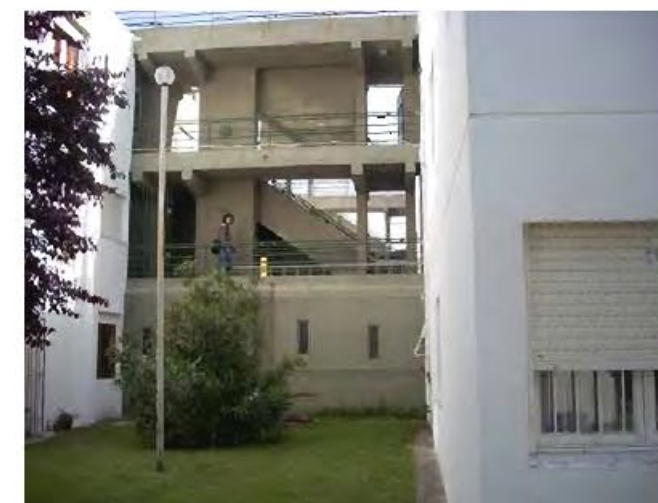
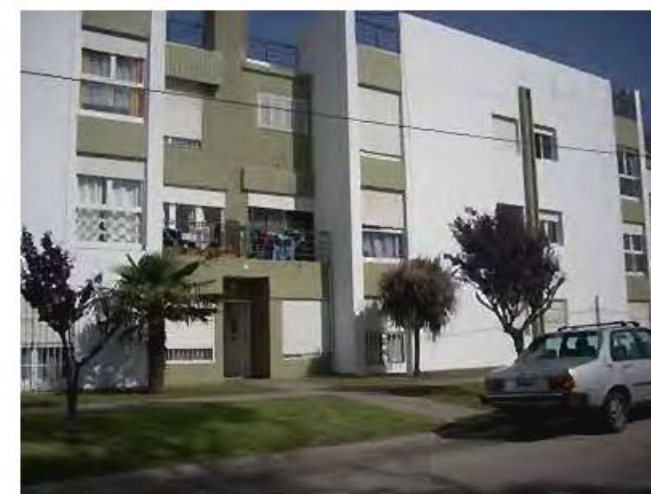
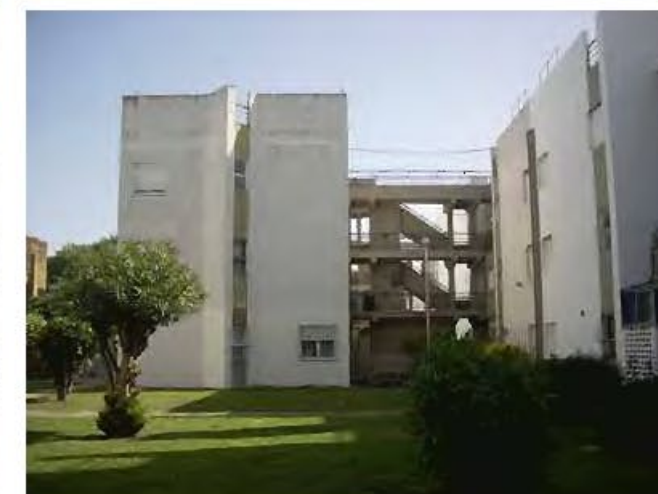
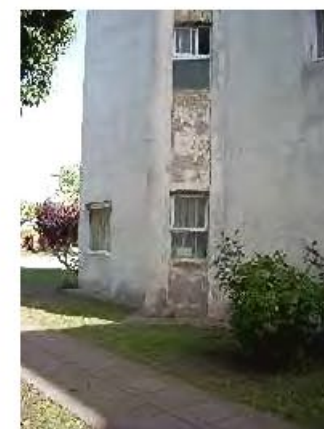
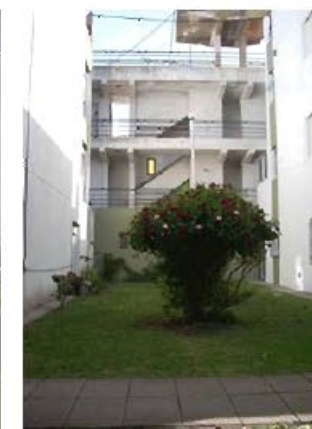
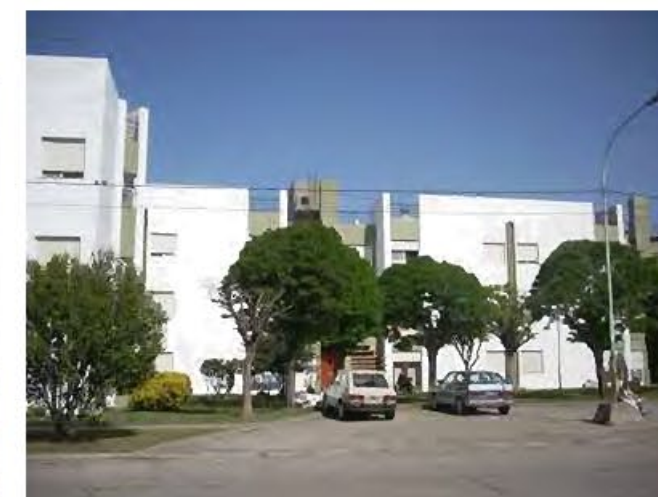
Conjunto habitacional n.90 Asociación Empleados de Casino

Presencia de lesiones:
