Capítulo 4

4.1. Premisas para la intervención, el marco teórico

4.3. Técnicas de intervención en fachadas

Referencia:
REELABORACIÓN DE DOCUMENTOS DEL PROYECTO DE RESTAURACIÓN Y REHABILITACIÓN DEL EDIFICIO DEL ANTIQUO PALACIO DE JUSTICIA DE ROSARIO
"EL REVESTIMIENTO SIMIL PIEDRA. Metodologías y acciones para su recuperación"

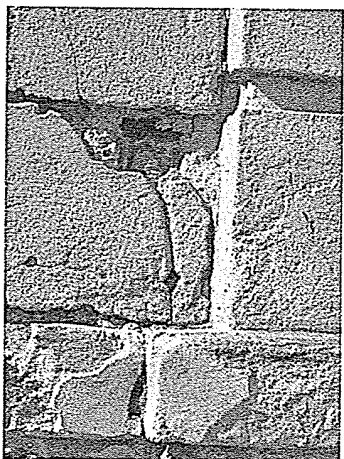
Disgregación del símil piedra posterior al craquelado no tratado.

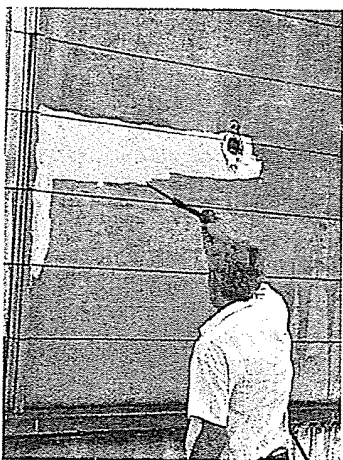
Prueba de hidrolavado en la fachada del Palacio Municipal de Bragado, Provincia de Buenos Aires

La limpieza por proyección de agua fría a presión se realiza mediante un compresor y una pistola, que pulverizan agua a presión regulable. El operador dará mayor o menor presión con la pistola, alejándose o acercándose a la superficie, según el grado de enmugrecimiento que presente el revestimiento. El inconveniente de este sistema suele ser el riesgo de infiltraciones de agua en grietas y fisuras o juntas, o por el deterioro que puede causar si se aplica mucha presión. Con agua caliente el procedimiento es igual, las ventajas son la rapidez del procedimiento y la eliminación de otro tipo de suciedad como grasas, las desventajas son la mayor infiltración del vapor de agua en la masa del mortero y su futura disgregación en caso de no tomarse medidas de prevención como el rápido secado y su hidrofugación. Resulta una técnica de riesgo. Para la eliminación de pintura y otras manchas se ha comprobado la eficacia del tratamiento de las superficies con minerales de diferentes durezas, especialmente el carbonato de calcio o esferas de vidrio, entre otros. Ver limpieza mecánica por chorro de aire.

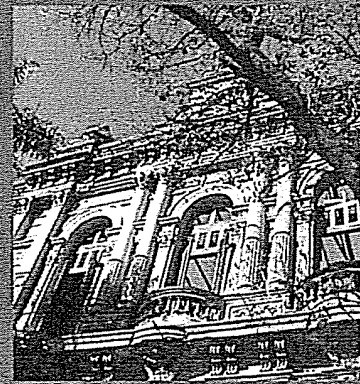
IMÁGENES DE LAS NUEVAS PATOLOGÍAS

Manchas de humedad, hongos.

Grietas.

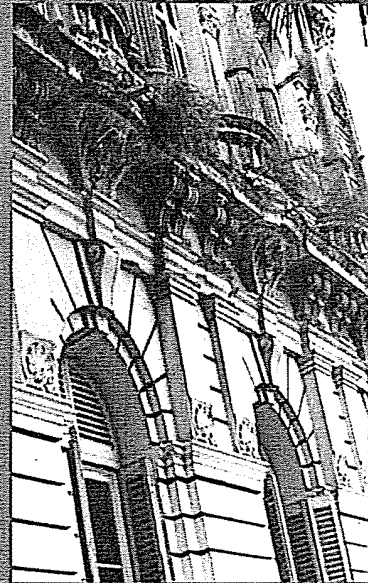
LÍNEAS DE ANÁLISIS

REFERENCIAS: 1 - REHACER 2 - RECOMPONER 3 - CONSOLIDAR

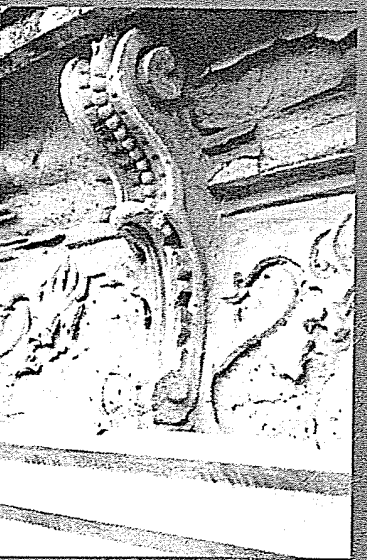
**NIVEL 1
CORONAMIENTO**

Esgrafiados entre ménsulas	16 paños de 0,10 m cada uno.	Presenta desprendimiento del soporte, desgranamiento y sectores faltantes.	Realizar moldes previo en paño mejor conservado, consolidar la totalidad, remover ménsulas, completar faltantes, tratamiento de consolidación.
Ménsulas	28 piezas iguales	Las piezas están completas.	Moldeo preventivo, verificación amaro y armadura, consolidación y limpieza.
Cornisa bajo Ménsulas	14 metros lineales	Quebrada, con faltantes y desprendimientos. Riesgos	Realizar molde para su restitución, sustitución total del revestimiento, verificación del soporte, tratamiento de la armadura. Consolidación de juntas, reconstrucción, e hidrofugación.

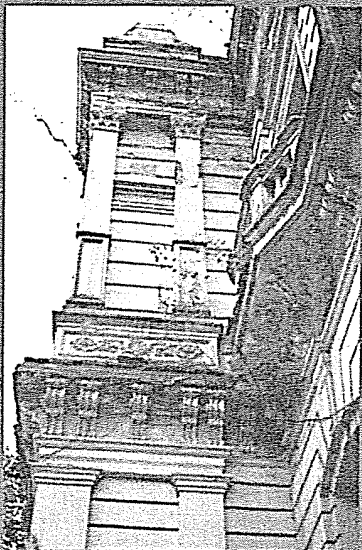
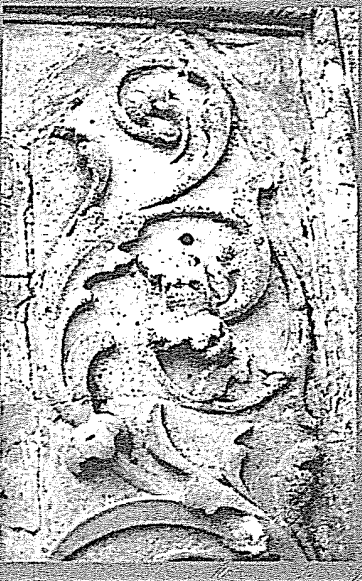
**NIVEL 3
LÍNEA DE BALCONES**

Ménsulas.	18 piezas	Las piezas están completas	Moldeo preventivo, verificación amarre y armadura, consolidación y limpieza.
Paños lisos entre ménsulas.	14 metros lineales. Incluyen moldura apoyo ménsulas.	Con desprendimientos, piezas faltantes y manchas de humedad.	Luego de verificar el correcto funcionamiento de las lasas balcones, sustituir la totalidad del revestimiento, remover las ménsulas, verificar el soporte y las amarres de las ménsulas, reconstruir el revestimiento y la moldura, tratamiento hidrofugante posterior y recolocación de ménsulas.
Ornato bajo balcón.	3 elementos compuestos de dos piezas cada uno.	Presenta suciedad superficial, costra negra, invasión y manchas por vegetales y líquenes.	Verificación amarre de hierro, desmonte, moldeo preventivo. Tratamiento herbicida, limpieza, tratamiento antioxidante estructura amarre, reintegración de piezas.
Moldura inferior quebrada bajo ménsulas.	14 metros lineales	Estado general regular, perdida de línea y pintura.	Reponer faltantes por sectores, limpieza a vapor para eliminar pintura, consolidación hidrofugación.
