LA INTERVENCIÓN PATRIMONIAL EN FACHADAS DE EDIFICIOS CON CARÁCTER MONUMENTAL DEL ECLECTICISMO¹

Mg. Arq. Felicidad París Benito

EDIFICIO EX PALACIO DE JUSTICIA DE ROSARIO

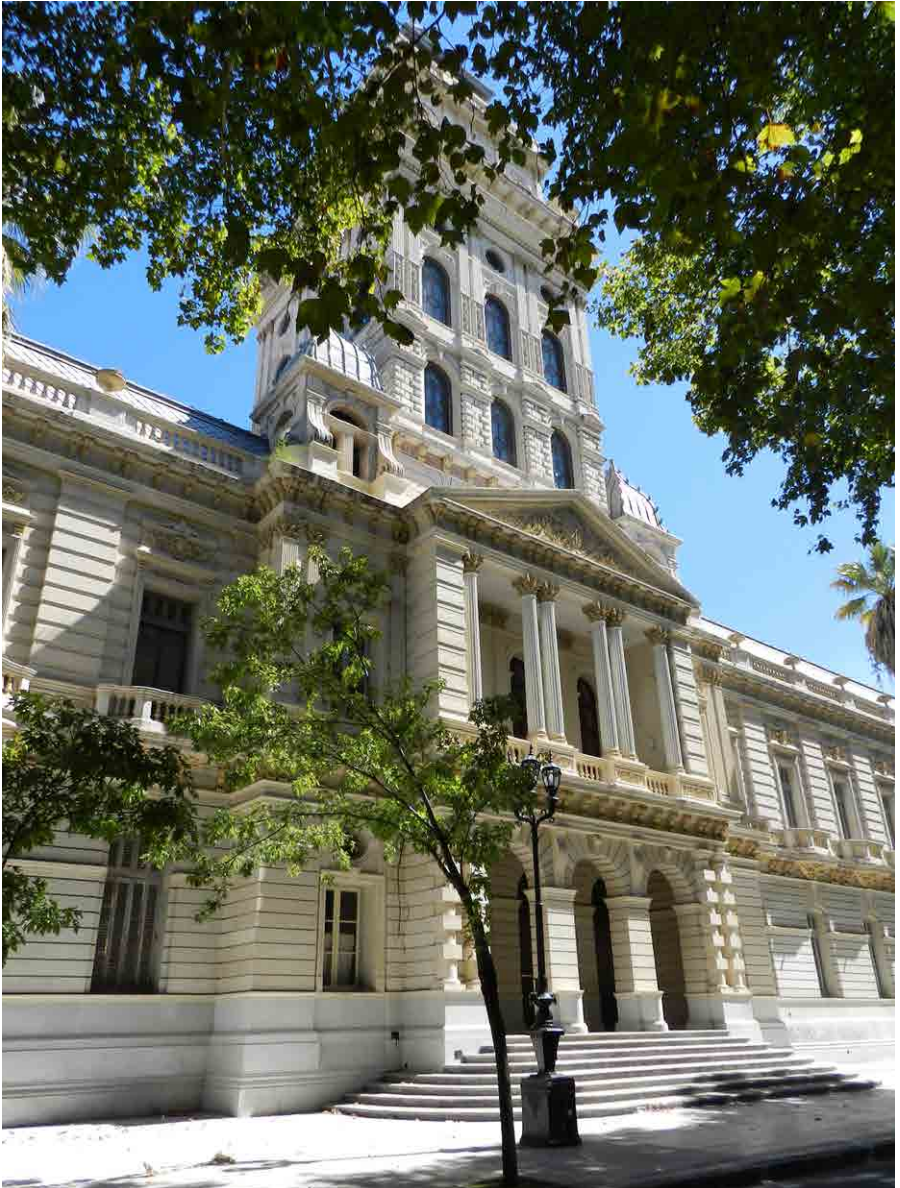
Fachada de edificio antiguo Palacio de Justicia de Rosario. Acceso principal sobre calle Moreno. Se destaca torre central con reloj y campanario, terminada en domo y la estructura compositiva por niveles del bien. Foto de F.P.B.

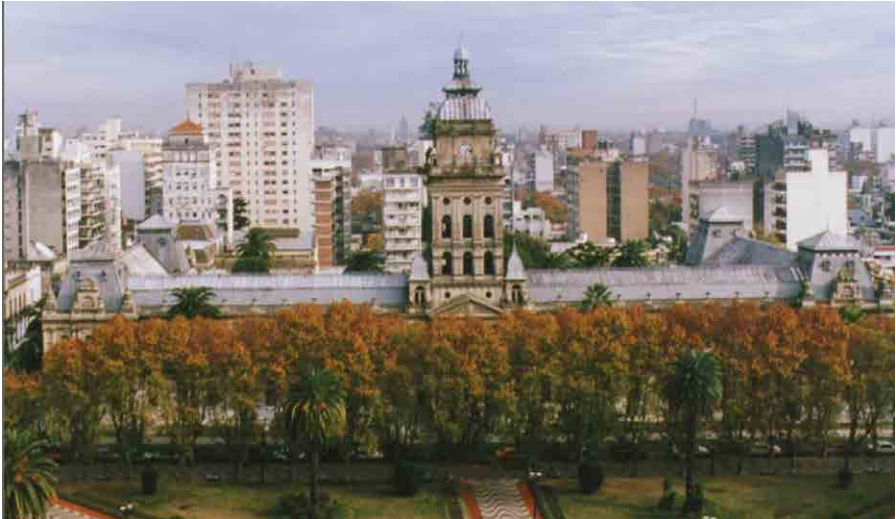
Edificio de la actual Facultad de Derecho en Rosario, Monumento Histórico Nacional, vista desde la Plaza San Martín, muestra magnitud del bien y remate en torre central. Foto archivo arquitecta Elina Heredia

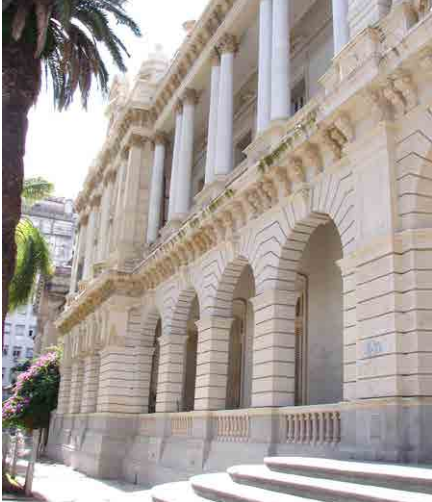
Detalle acceso calle Santa Fé, se destaca composición de fachada de dos niveles diferenciados de aventanamiento, loggia italiana en estructura afrancesada con mansarda, almohadillados y demás elementos del repertorio clásico con funciones ornamentales. Foto F.P.B.

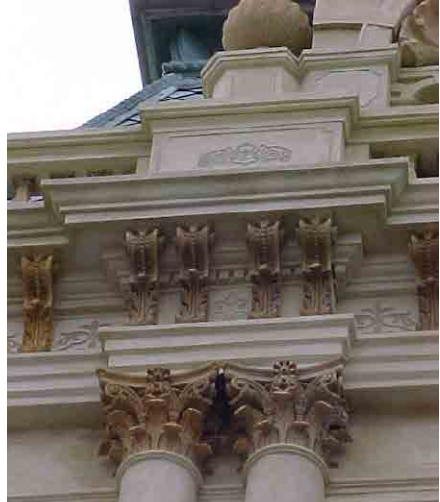
Detalle sector de fachada que se reitera, donde se destaca el juego formal y de color del revestimiento y la abundancia en el uso de elementos compositivos. Fotografía F.P.B.

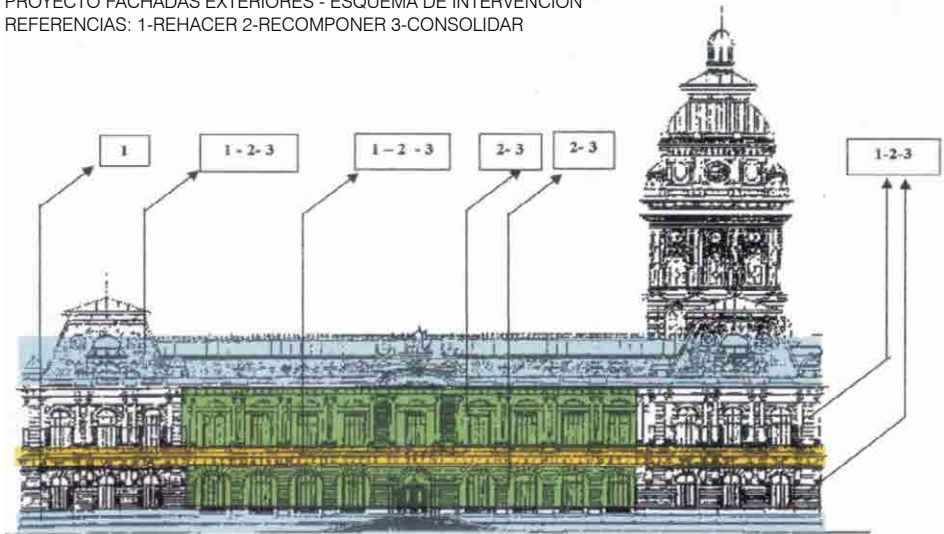
Figura 6. Esquema resumen de sectores de intervención.

PROYECTO FACHADAS EXTERIORES - ESQUEMA DE INTERVENCIÓN
REFERENCIAS: 1-REHACER 2-RECOMPONER 3-CONSOLIDAR

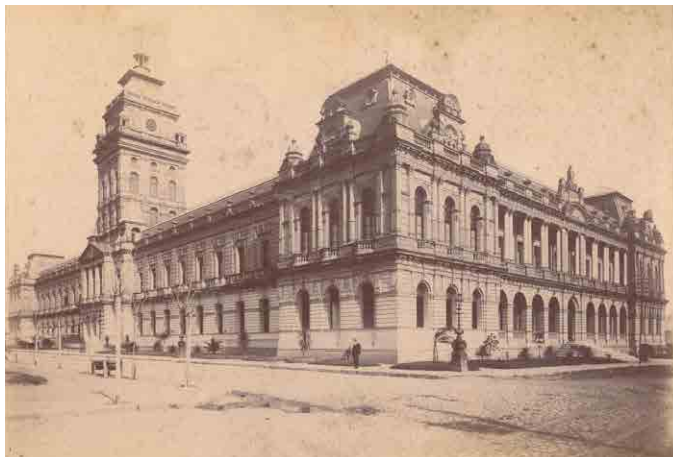
Vista general del edificio recién inaugurado (aprox. 1892). Fuente Archivo General de la Nación. Este documento histórico nos permite detectar que las fachadas no han sido modificadas estructuralmente ni formalmente desde su origen, a pesar del deterioro materia que presentaban en el momento de la intervención.

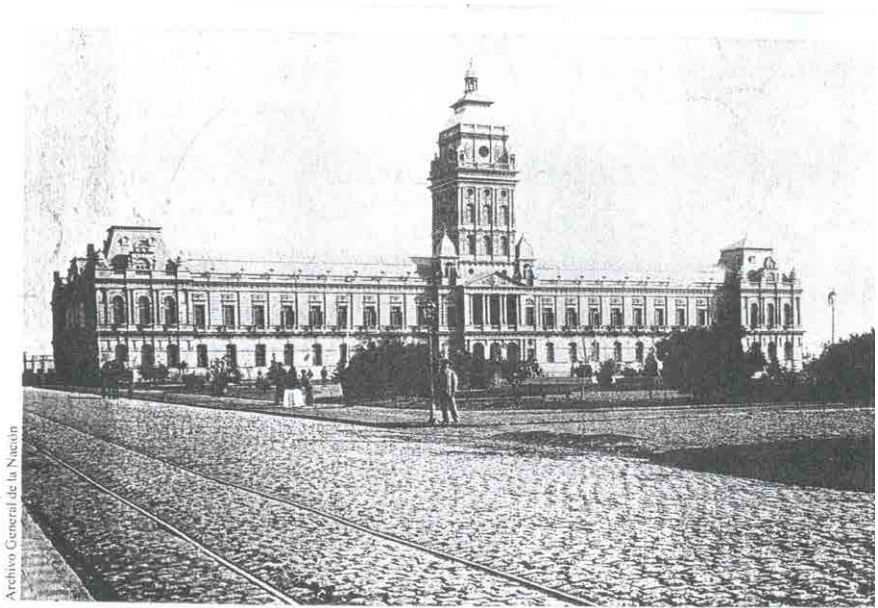
Vista de aprox. 1900, completa fachadas edificio, muestra esquema general, con arboledas perimetral recién plantada, y situación urbano, calle de adoquines. Archivo histórico de la Nación.

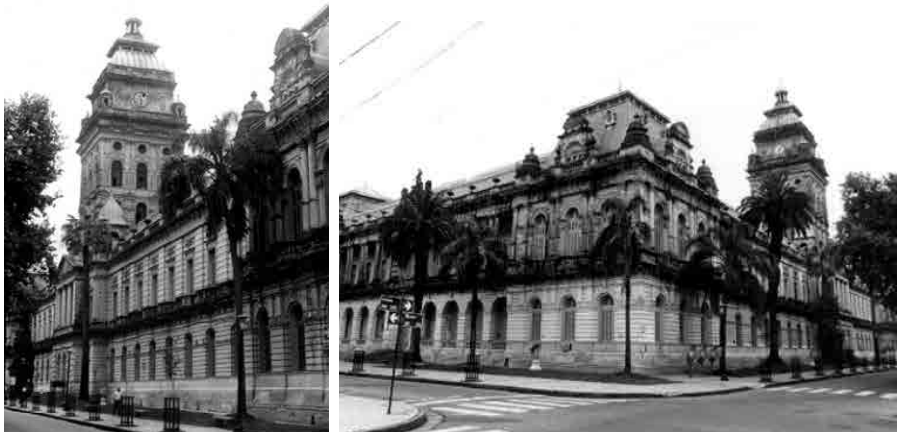
Imágenes del edificio década de 1980, previo actuaciones de restauración. Fuente archivo Elina Heredia

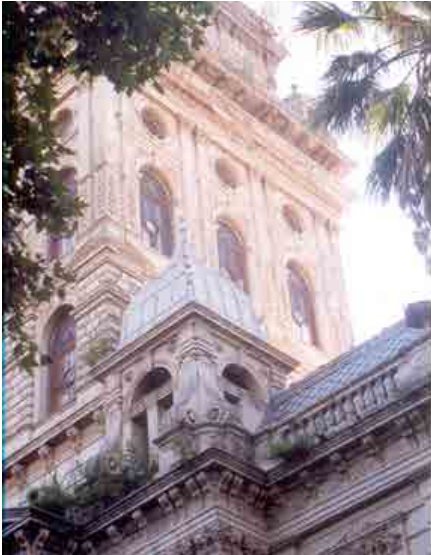
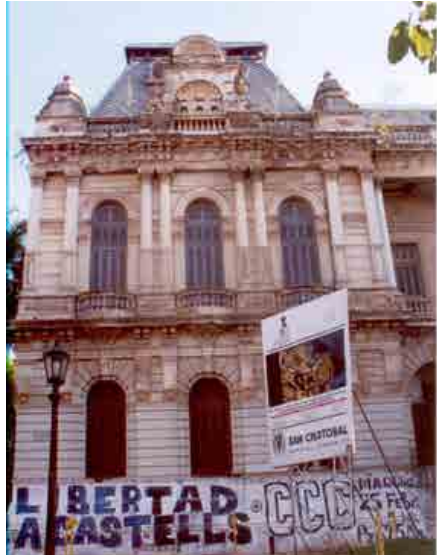
Vistas de diferentes sectores de fachadas que muestran el estado previo a las decisiones de intervención. Pintura, desprendimiento, crecimiento de especies vegetales, entre otros. Fuente F.P.B.

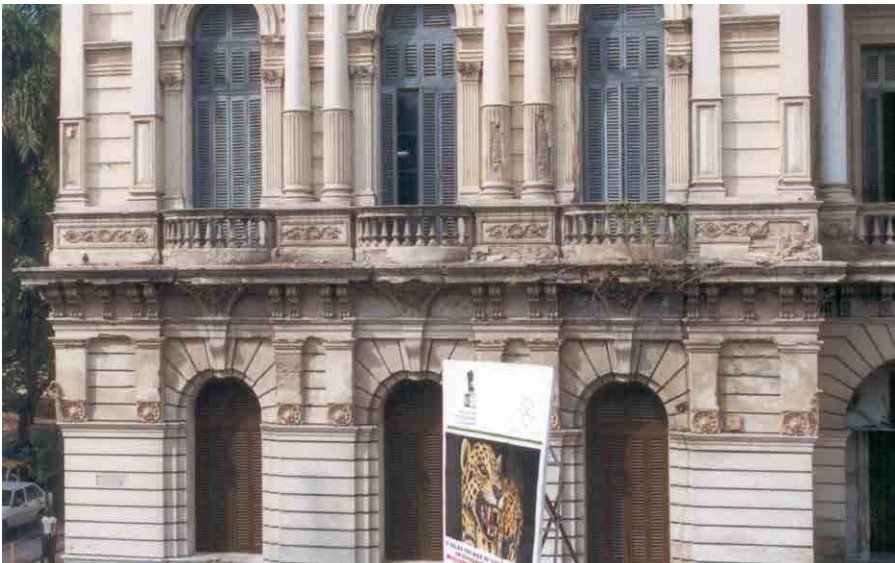
En este tramo de fachada central, nivel de balcones se detectan los mayores problemas de las fachadas relacionados con efectos de humedades, desprendimientos de tramos de revestimiento y de ornatos.

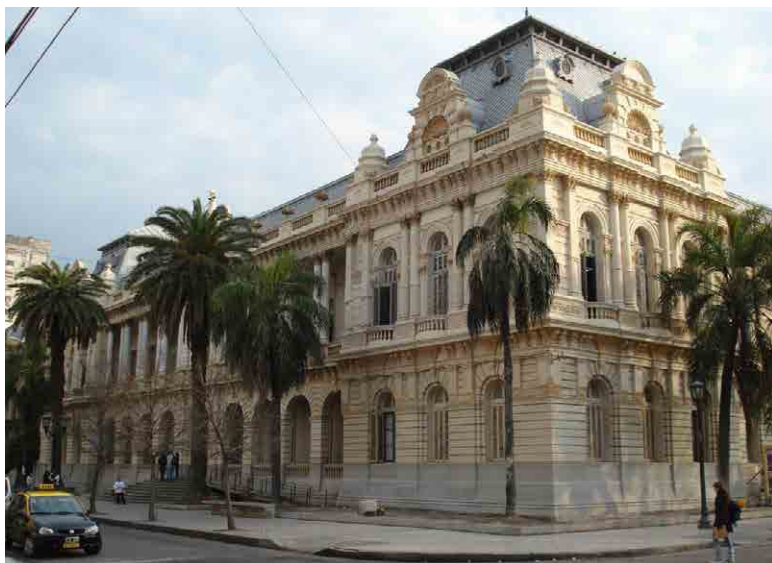
Imagen del sector Pabellón de esquina calles Moreno y Córdoba ya restaurado. Aprox 2017 . Fotografía F.P.B.
