Arqueología de la arquitectura:
Lo imposible hecho realidad, el subsuelo (Salta 769, Buenos Aires)

Daniel Schávelzon

Salta 769

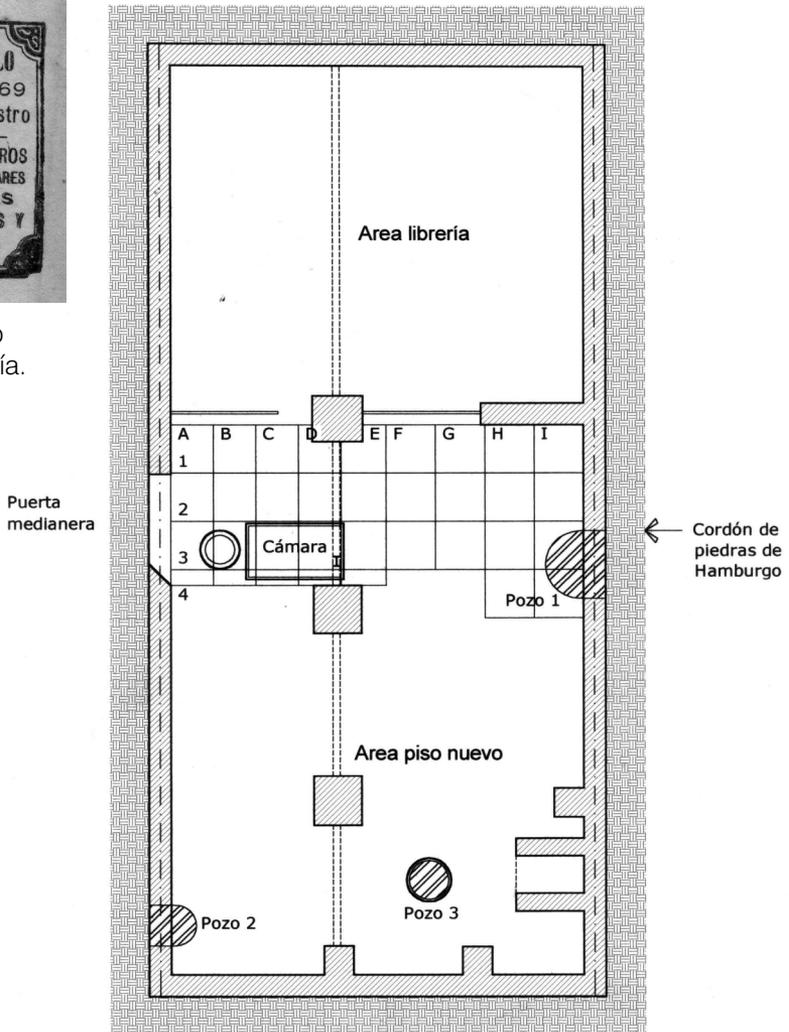
Sotano

Plano del sótano de la calle Salta 769, Buenos Aires, donde se marca los pozos hallados y la zona excavada al centro.

El área más amplia de trabajo estuvo compuesto por 23 cuadrículas de un metro de lado de tal forma que incluyó uno de los pozos de medianera y la construcción rectangular que tenía otro pozo anexo.

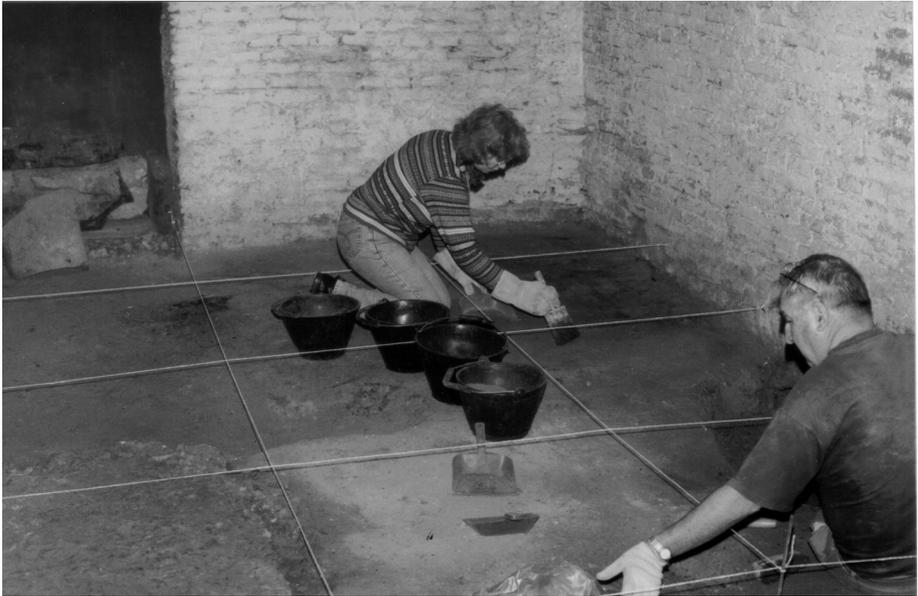
Área de excavación durante los trabajos, la capa de materiales culturales tuvo pocos centímetros en su parte más alta.

La superficie excavada, tras ser limpiada del escombros superficial, bolsas de cemento, ladrillos y otros objetos mostró ser la tosca estéril del suelo de Buenos Aires. Como se trata de un sótano, es decir una superficie ubicada a tres metros bajo el nivel actual de vereda, era lógico de suponer esto. Más aún porque sabíamos que la construcción del nuevo contrapiso, aunque no completado, había levantado al menos una capa de tierra. Las cuadrículas G1, H1 y H2 mostraron pequeñas superficies de menos de un centímetro de profundidad en que el nivel horizontal había sido rebajado y había tierra negra en su interior; sí hubo muchas marcas de carbón, material que, aunque nos adelantamos, suponemos que se guardó en ese sitio en sus primeros tiempos. El resto no presentaba alteración o depositación alguna.

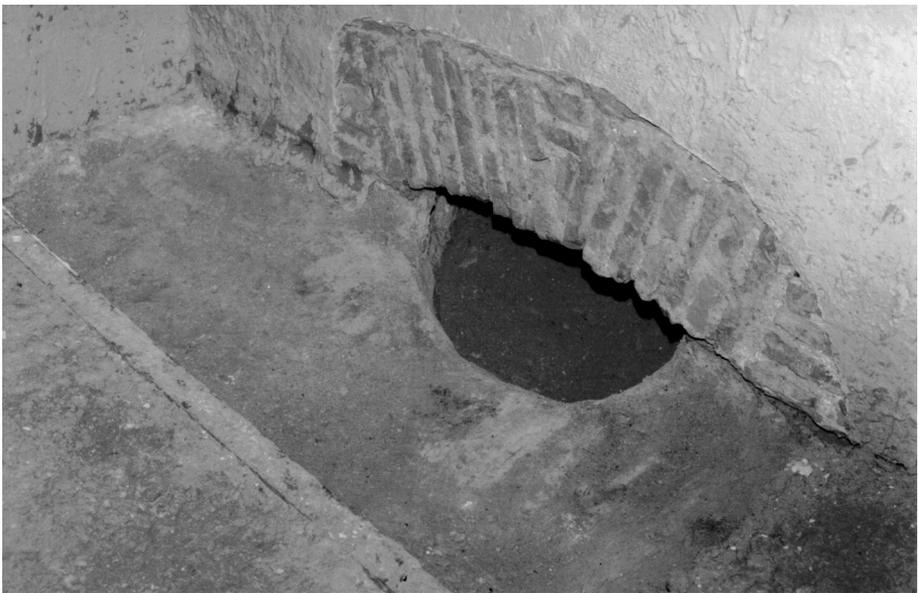
Aljibe compartido (pozo 1), separado por la medianera, excavado en la tierra y soportado por un arco antiguo.

El Pozo Medianero, o Pozo I, estaba en las cuadrículas I3 e I4, en la forma tradicional de hacer pozos para agua usados por dos vecinos, separados por una pared que pasa por su medio. La mitad estaba dentro del terreno y la otra mitad del otro lado de la medianera; había sido destruido por el edificio vecino construido en época reciente. La mitad conservada medía 1.25 m de diámetro por 0.60 m de ancho, más el espesor de la pared que le pasa por encima. Debido a que el pozo era preexistente al muro de 1880 se hizo un arco para derivar las cargas, de 35 cm de alto. En el interior había una ligera capa de tierra y un muro interno de hormigón armado, incluidas las maderas del encofrado, producto del rellenado del pozo al hacer la obra vecina. La destrucción interna era total.

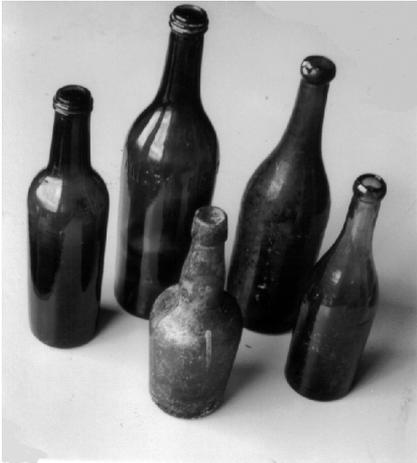
Grupo de botellas enteras, parte del conjunto arrojado al pozo 3 hacia 1900.

El pozo posee un albañal hecho con baldosas francesas sin marca, restos del sistema de desagüe original de la casa. El sedimento interior mostró ser un relleno arrojado todo junto, en forma similar y con contenido similar a las otras estructuras subterráneas del sitio. Fue excavado por niveles artificiales aunque la gran dimensión del material en su interior lo hizo difícil. Se hallaron mosaicos, vidrios planos diversos, azulejos fechables entre los Pas de Calais decorados del siglo XIX (“Marius Decroix, Aubagne”, “Carlo Rubbiani, Sassuolo” y “Rubbiani Sassuolo”) hasta los Art Decó de 1930, baldosas de vereda, maderas, fragmentos de molduras, macetas, hierros de obra, una botella de malta, varias de vino francés, italiano e inglés fechables hacia 1900, vidrio de cerveza, azulejos blancos (“T. H. Folkers & Cia., La Amapola”, “The Trident, Marque Deposee”, “EAG” y “S.F.A.”) nacionales e importados (“Villeroy et Boch”, “Hércules”), Pas de Calais blanco liso y azul liso de 20 cm. y de 10 cm. de lado, botellas de “Licor San Pellegrino” y “Monte Cudine”, chapas diversas, dos pilas eléctricas de porcelana completas, del tipo usado para los teléfonos, huesos cortados con máquina eléctrica, un fragmento de vaso, caños diversos de cerámica y hierro, una ventilación de cerámica para inodoro, clavos circulares, lascas de mármol, un par de lozas siglo XX, caños de asbesto, carbón mineral, alambres, latas de conservas y adoquines. Este conjunto nos indica que es material proveniente de obras de construcción arrojadas allí hacia 1930, incluyendo algunos objetos cotidianos y unos pocos materiales más antiguos, de posibles demoliciones o cambios, sea en la casa u en otro sitio.

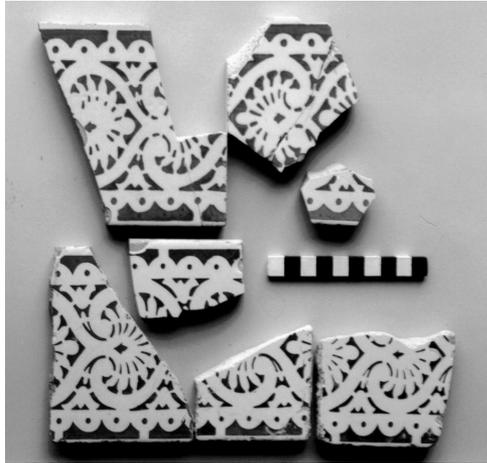
Guardas de azulejos en marrón y en azul, posiblemente de los baños de la casa anterior a 1880.

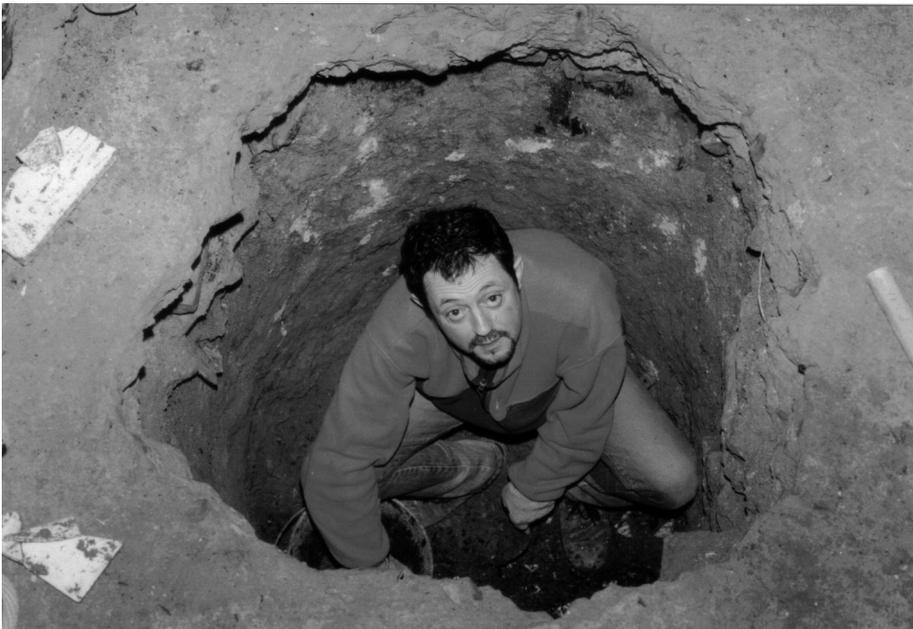
Pozo 3 durante la excavación, nótese que los muros, a esa profundidad (más los 3 metros del sótano), siguen siendo de mampostería.

A un metro y medio del muro posterior del sótano se encontró un pozo circular de 90 cm de diámetro que había sido cubierto por el nuevo contrapiso, el que fue necesario levantar. Este resultó haber estado excavado en la tosca y tuvo una cubierta en forma de bovedilla de ladrillos, rota al hacerse los pisos poco antes de nuestra intervención. Es evidente que, al igual que las otras construcciones, es precedente al sistema de Obras Sanitarias en uso y quedó descartado desde 1890 o 1895; desconocemos si fue cubierto por la bovedilla en ese momento y si su destrucción fue coincidente con la bajada del piso del sótano, lo que creemos muy probable. Pero si fue así quedó vacío, ya que el relleno hallado en su interior,

al menos lo excavado hasta una profundidad de 3,15 metros del nivel de sótano, es decir más de seis metros del nivel de calle, es de inicios del siglo XX.

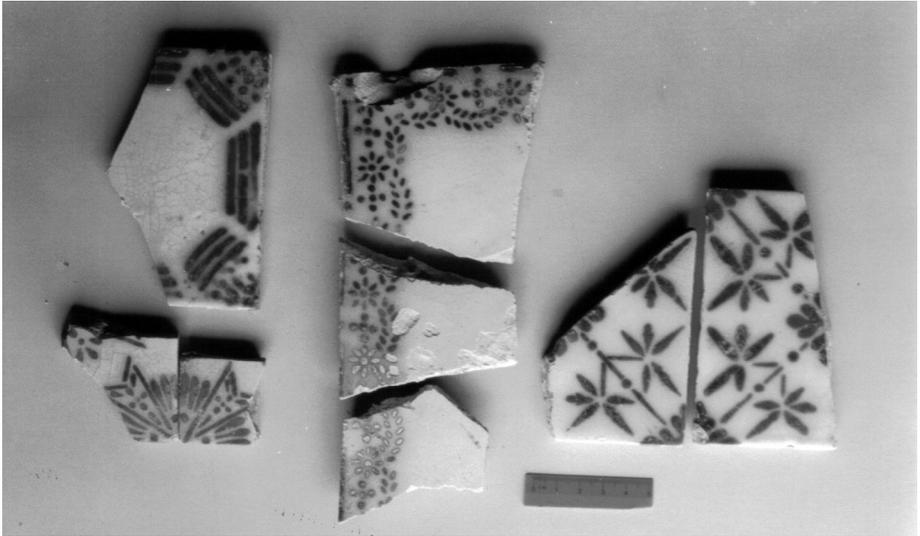
Azulejos Pas de Calais del siglo XIX en diferentes versiones decorativas, todas en azul, halladas en el pozo 3.

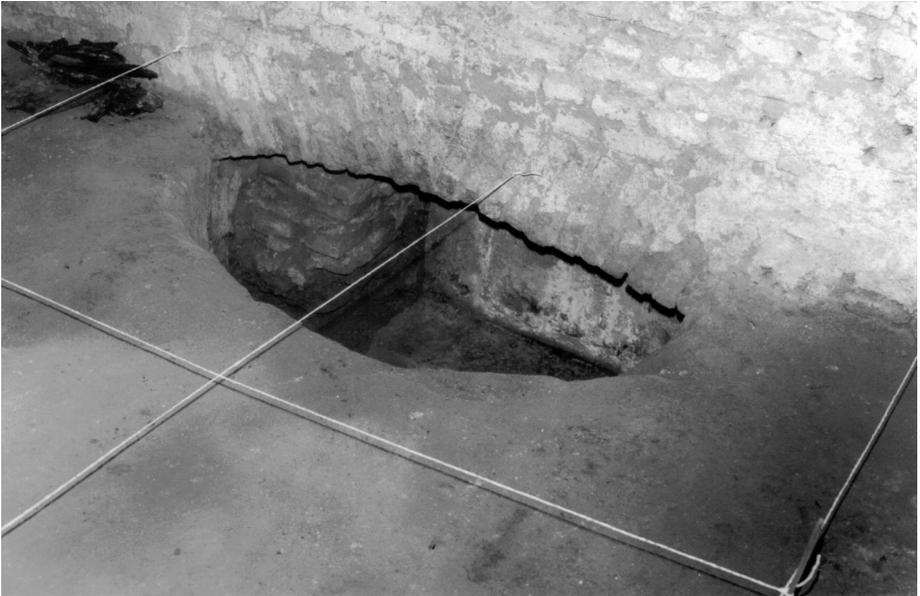
Aljibe compartido (pozo 2) con la construcción moderna vecina en su interior, en la base del cemento del sótano, con un arco hecho hacia 1880.

Ubicado exactamente bajo el muro norte a similitud del ya descrito, quedó cortado al medio por la pared que le pasa por encima. Un arco lo protege de hundimientos. La posición del pozo hizo imposible su excavación y salvo liberarlo y limpiarlo se pudo excavar 80 cm, todo de tierra limpia. Medía en origen un metro de diámetro. Es nuestra presunción que el pozo era preexistente al muro, bajando desde la planta baja y que debió corresponder a una construcción anterior posiblemente del siglo XVIII. Al hacerse este edificio fue destruido hasta llegar a la base del cimiento de la obra nueva, en que se lo cubrió con el arco y se lo dejó así. Los ladrillos del arco superior son de 30 x 13 x 4 cm, es decir de mayor tamaño que los del muro que miden 28 x 14 x 5 cm. aunque los de los pilares son iguales a los del arco.

Es posible observar ahora que un pequeño respiradero ubicado en lo alto de esa pared se había aprovechado del pozo por el lado externo a la pared, usándolo como conducto de ventilación, lo que obligó a dejar un espacio entre medianeras en la planta baja. Una solución simple, aunque poco habitual, aprovechando lo que ya había.
