**Aspectos de la restauración del Instituto Saturnino Unzué,
detalle bajo cornisa.**

Las mayólicas y los azulejos en la arquitectura doméstica de San Miguel de Tucumán: propuesta para su conservación

Laura Cuezco

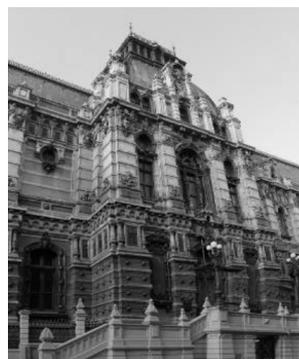
Palacio de Aguas
1888
Buenos Aires
Piezas Pais de Calais.

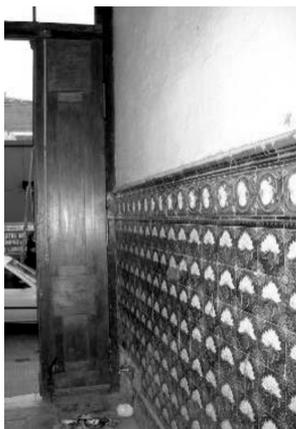
Zaguán
Ayacucho 1° cuadra.

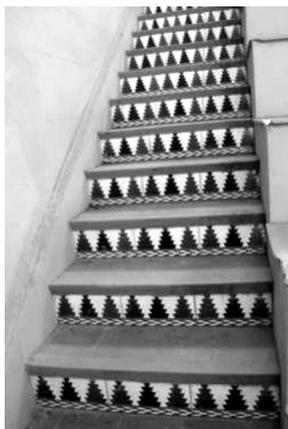
Contrahuella de
escalera externa- Buenos
Aires 400.

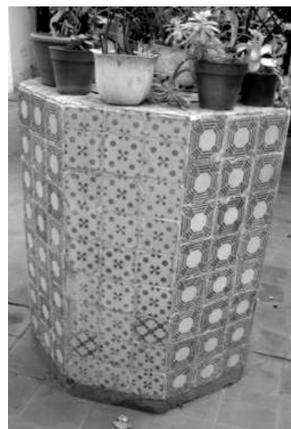
Aljibe
25 de mayo 1° cuadra
Piezas Pais de Calais.

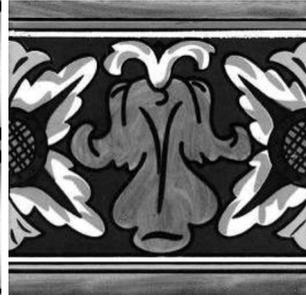
Azulejo español guarda: 15 x 15 cm.

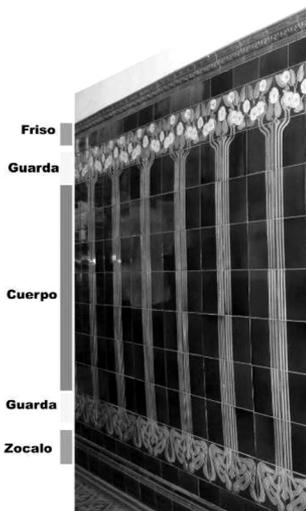
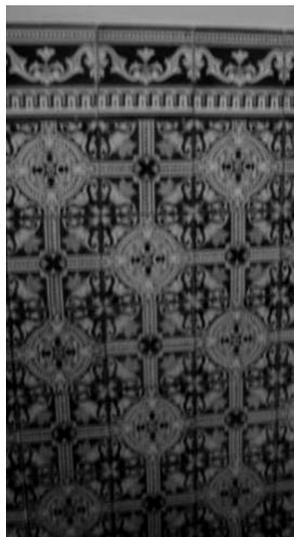
Zaguanes:
Rivadavia 400 y
Buenos Aires 400.

Combinación de mayólicas monocromáticas, con relieve vegetal y friso ornamentado.

Dimensiones: cuerpo 15 x 15 cm y friso 7 x 15 cm.

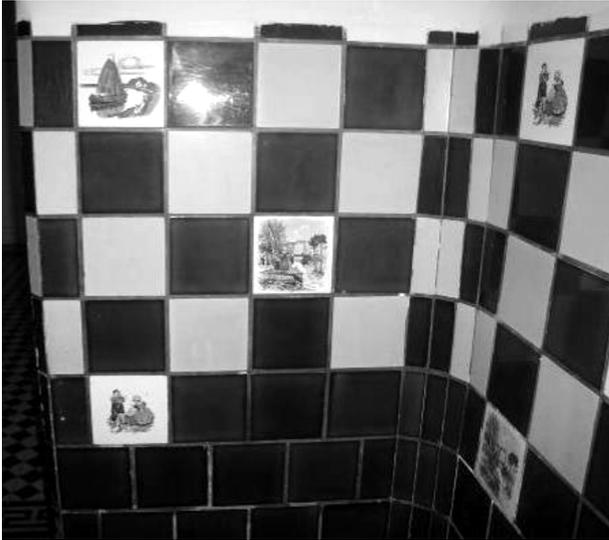
Muestra de un muro del Unzué revestido con azulejos sin sello de fábrica en su cara posterior. Mar del Plata, diciembre 2007.

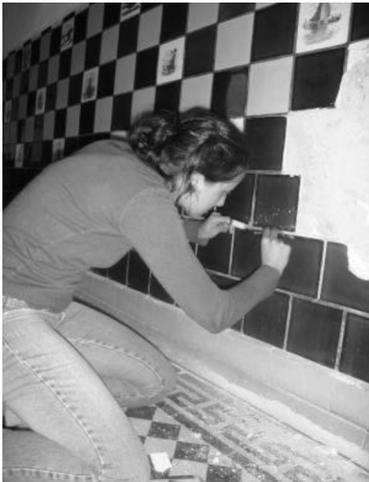
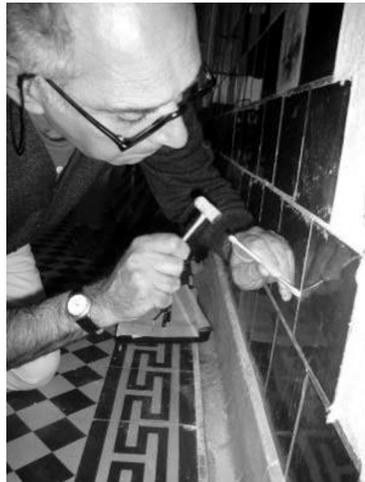
Caso que ejemplifica el método empleado para extraer las piezas

Se utilizan herramientas especiales con superficie de contacto reducida. Se procede a la limpieza del material de junta, luego de esta acción el azulejo puede ser recuperado con facilidad.

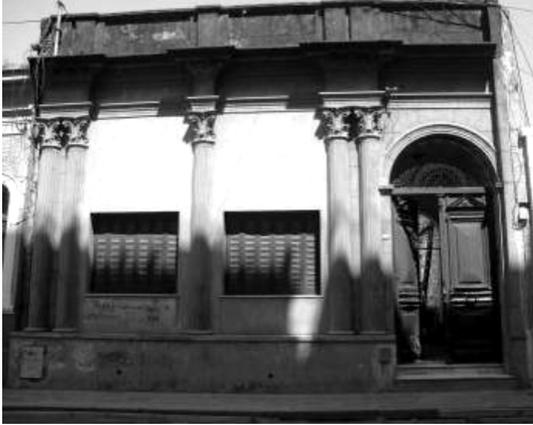
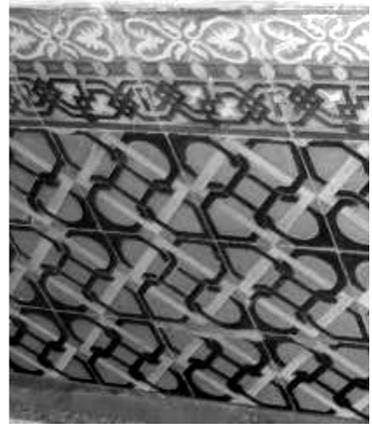
Las Heras al 200
Neoclásico y revestimiento con naturaleza geometrizada.

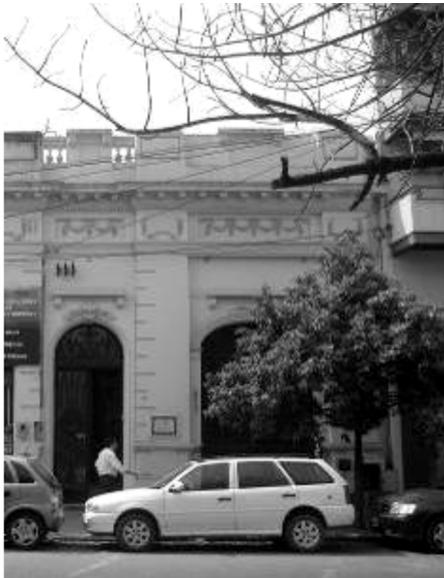
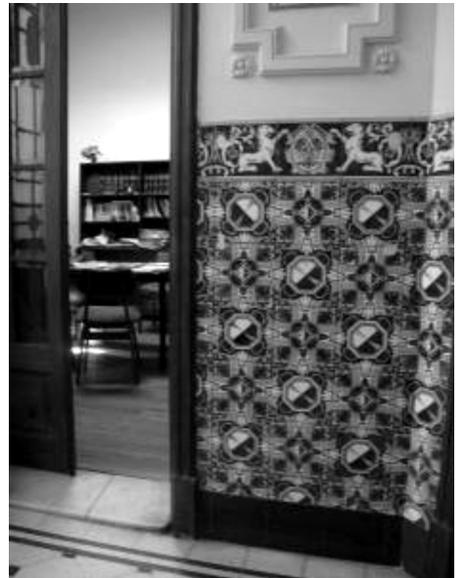
Buenos Aires al 400.
Italianizante y azulejos españoles en el interior.
