Capilla Antigua de San Miguel Arcángel

La resignificación de un monumento | Paraná | Entre Ríos

UNIVERSIDAD NACIONAL DE MAR DEL PLATA
Facultad de Arquitectura, Urbanismo y Diseño

*Maestría en Gestión e Intervención en
el Patrimonio Arquitectónico y Urbano*

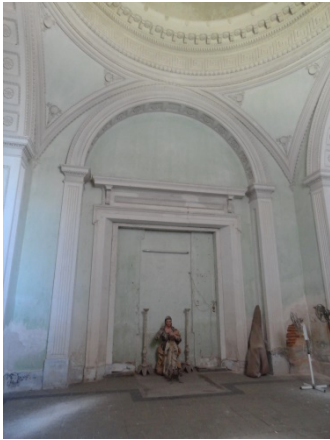
Sobre el muro sur existían indicios de una antigua conexión con el templo mayor.

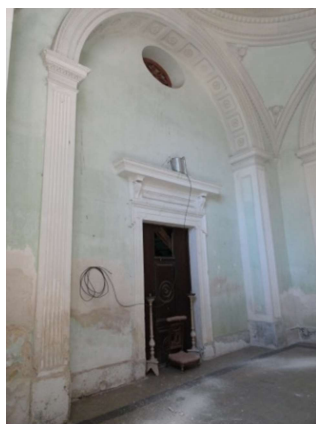
En el interior de la linterna se evidenciaban vestigio de una antigua ventana.
Fotos A. Yonson

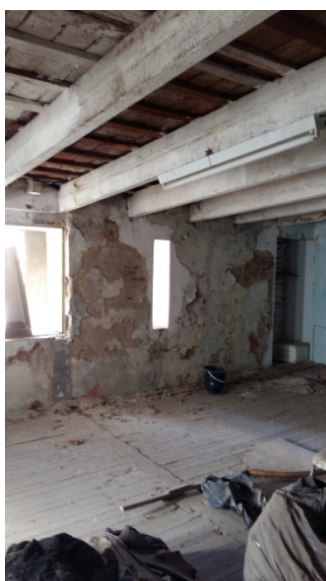
Este agregado, hecho hacia la década de 1970, ocasionó la incorporación de tres rajadas hacia la fachada principal y dos ventanas sobre la fachada este que modificaron la estética exterior de la capilla. El cielorraso de este sector es, a su vez, la estructura misma de la cubierta de chapa; se compone de tejuelas cerámicas asentadas sobre alfajías y apoyadas sobre tirantería de pinotea.

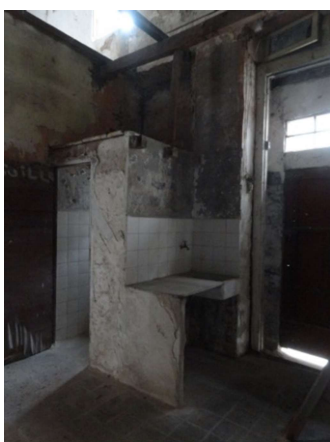
Sala este. La escalera, el entrepiso y el baño distorsionan la espacialidad. Es el espacio más degradado.

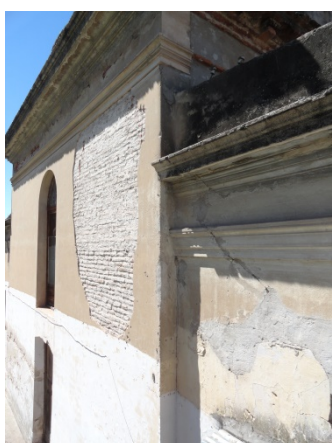
Presencia de humedades provocan desprendimientos de revoques. Fisuras en mampostería y parches de cemento. Fotos A. Yonson

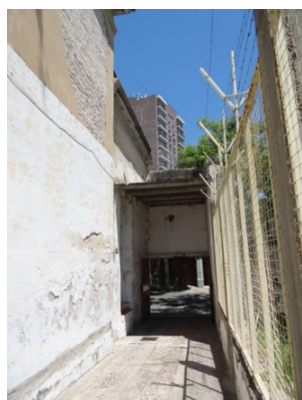
Mampostería y cubierta
precaria de chapa sobre
ingreso, adosados a la capilla.
Fotos A. Yonson

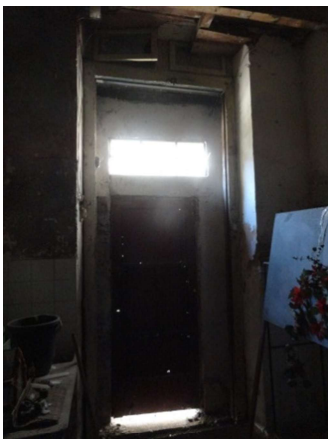
En la sala este, la degradación de los revoques es producto fundamentalmente de intervenciones incorrectas, como ser la incorporación de un entrepiso de madera, la apertura de vanos para rajás y ventanas para iluminación del mismo, la incorporación de un precario baño de servicio y de una pileta de lavar. Además presenta afectación por humedades tanto ascendentes como descendentes por el mal estado de la cubierta de chapa.

Sala este, la más comprometida.
Fotos A. Yonson

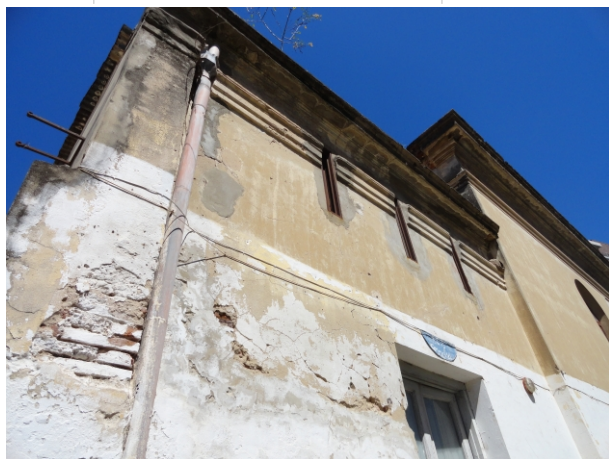
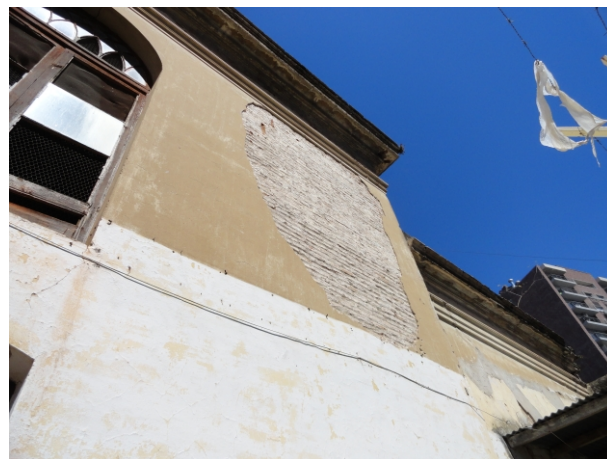
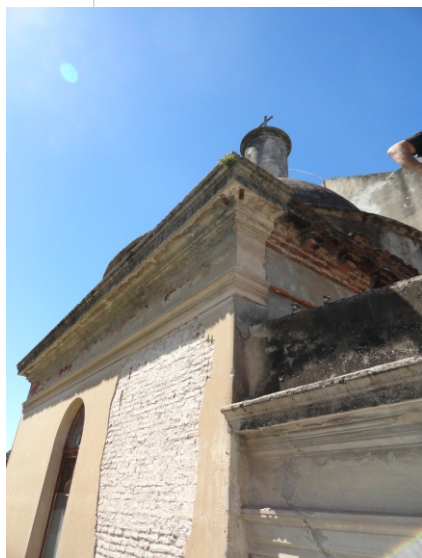
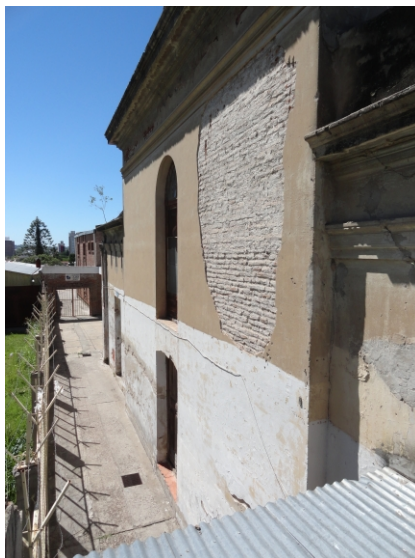
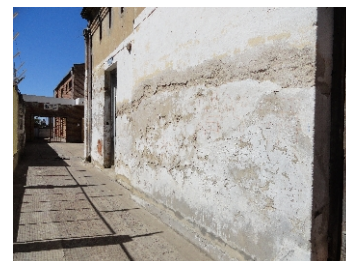
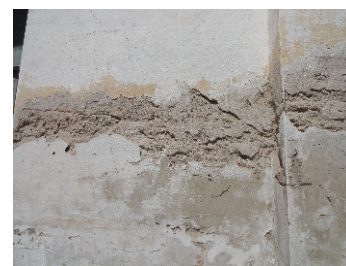
1

ESTADO GENERAL - EXTERIOR - MUROS Y REVOQUES

HUMEDAD ASCENDENTE - DISGREGACIÓN Y DESPRENDIMIENTO DE REVOQUES
RAJAS NO ORIGINALES QUE ALTERAN LA MORFOLOGÍA DE LA FACHADA
PINTURA A LA CAL SOBRE ACABADO ORIGINAL EN PARTE INFERIOR DEL MURO
BAJADAS PLUVIALES EXTERNAS OBSOLETAS - PARCHES CON MORTERO DE CEMENTO

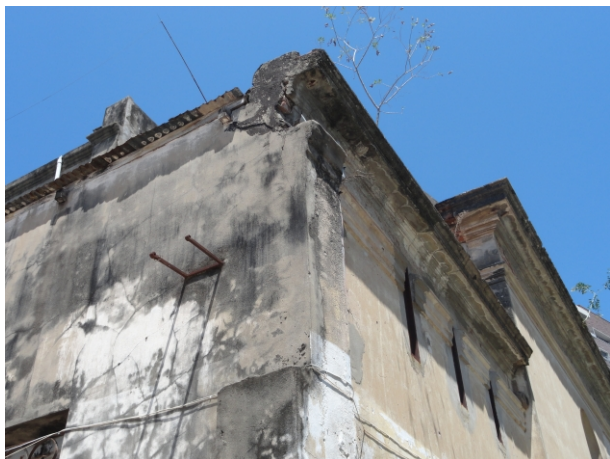
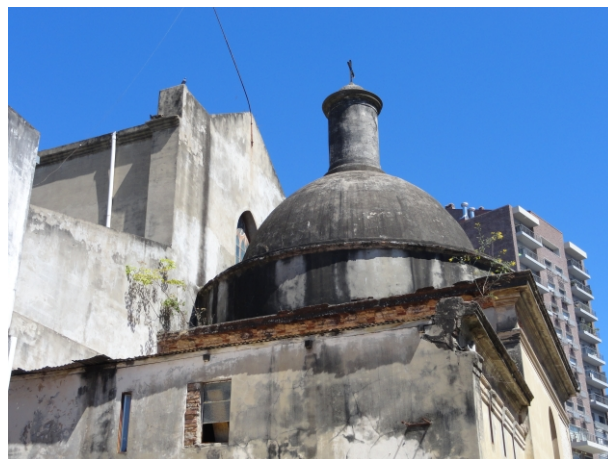
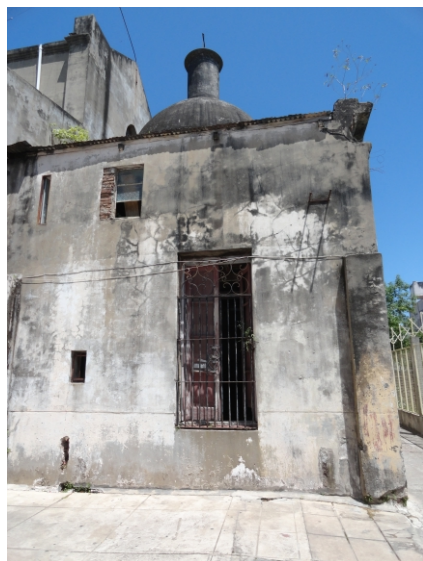
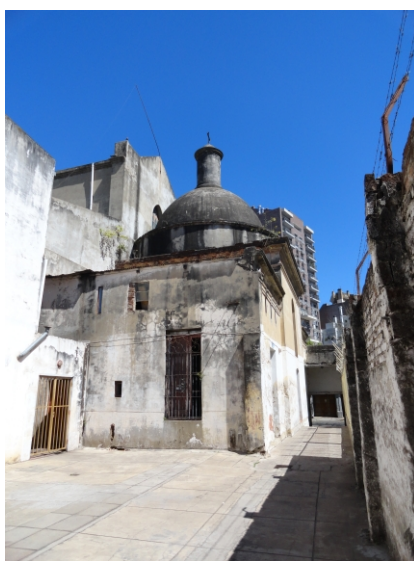
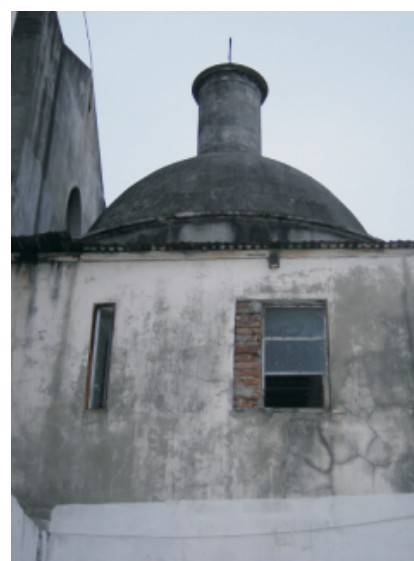
2

ESTADO GENERAL - EXTERIOR - MUROS Y REVOQUES

HUMEDADES ASCENDENTE Y DESCENDENTE - CRAQUELADO DE REVOQUES - PINTURA A LA CAL - PARCHES CON MORTERO DE CEMENTO - SUPRESIÓN DE CORNISAS - CARPINTERÍAS NO ORIGINALES QUE ALTERAN LA MORFOLOGÍA DE LA FACHADA - MURO DE CIERRE DE PASILLO (NO ORIGINAL) ADOSADO A MURO DE LA CAPILLA

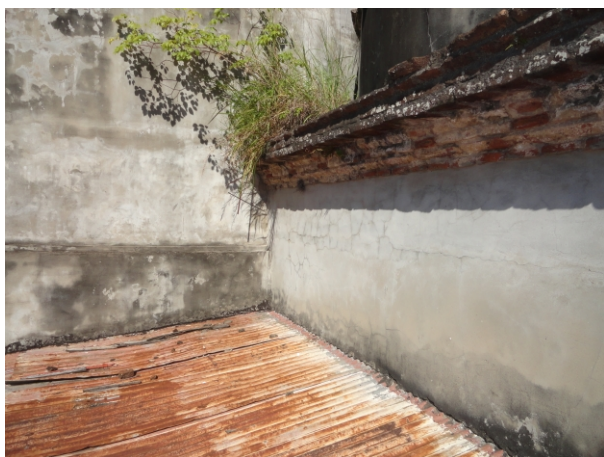
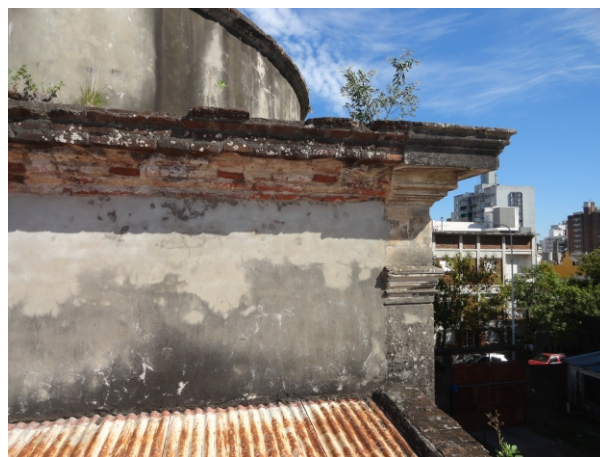
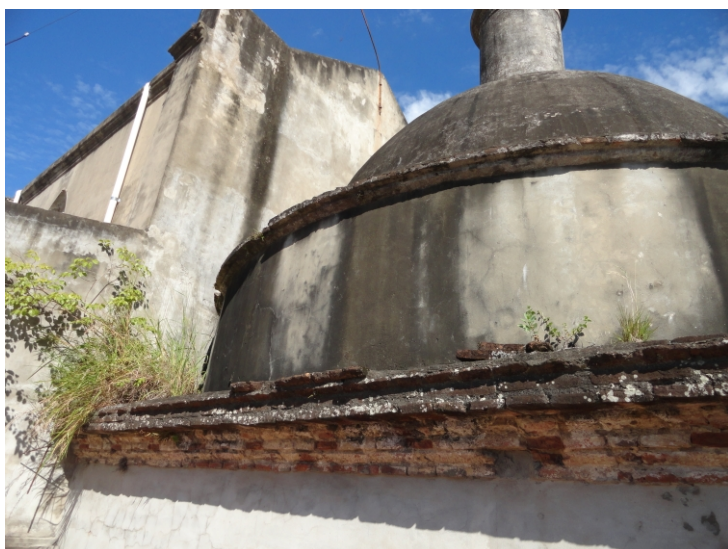
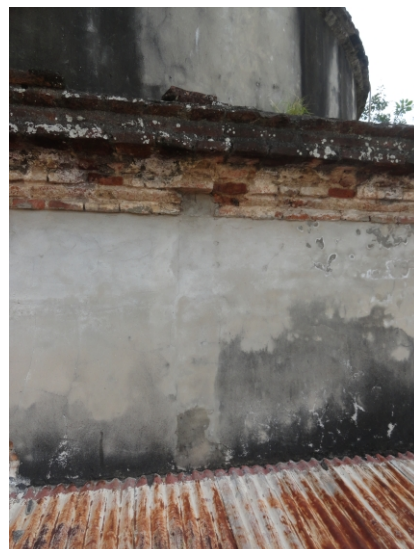
3

ESTADO GENERAL - EXTERIOR - MUROS Y REVOQUES

REVOQUES NO ORIGINALES - MORTEROS DE CEMENTO - CRAQUELADO DE REVOQUES -
CORNISA SUPERIOR SIN REVOCAR - SUPRESIÓN DE MODILLONES - COSTRA NEGRA -
SUPRESIÓN DE CORNISA INFERIOR - CEGAMIENTO DE VENTANA OVAL HACIA ESPACIO
CENTRAL - VEGETACIÓN INVASIVA

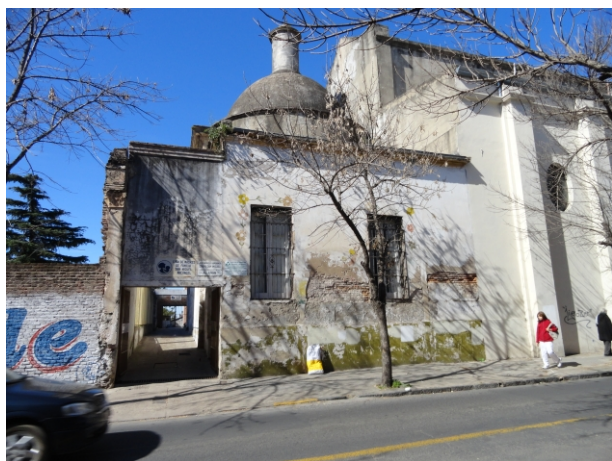
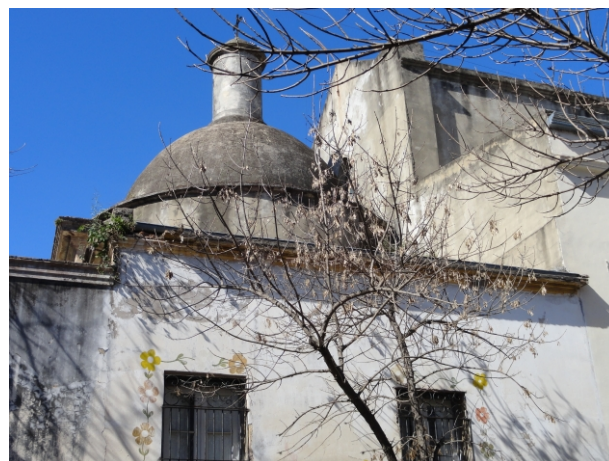
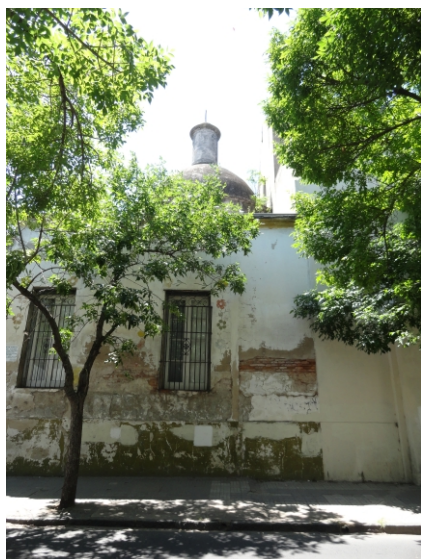
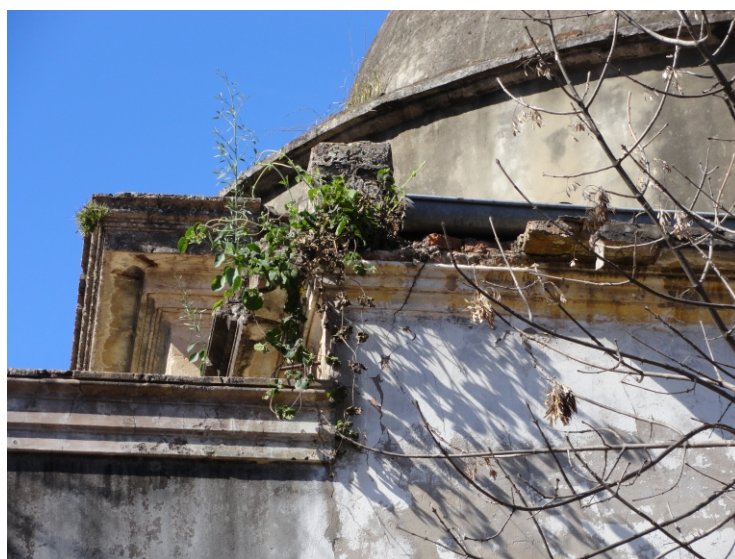
4

ESTADO GENERAL - EXTERIOR - MUROS Y REVOQUES

HUMEDADES ASCENDENTE Y DESCENDENTE - DISGREGACIÓN DE LADRILLOS -
CRAQUELADO, DISGREGACIÓN Y FALTANTES DE REVOQUES -
PINTURA A LA CAL Y AL LÁTEX - DESPRENDIMIENTOS EN CORNISAS -
MURO DE CIERRE SOBRE INGRESO (NO ORIGINAL) ADOSADO A MURO DE LA CAPILLA

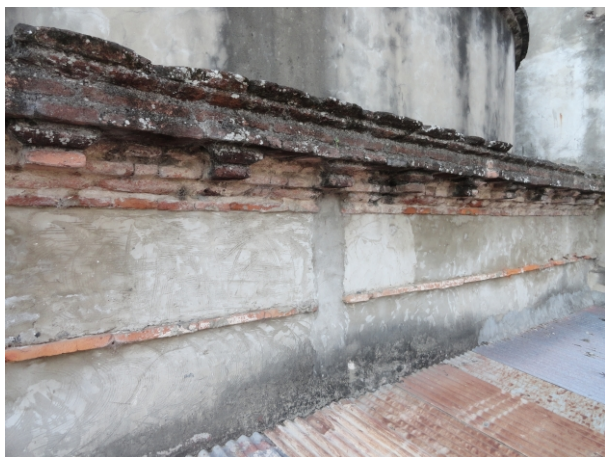
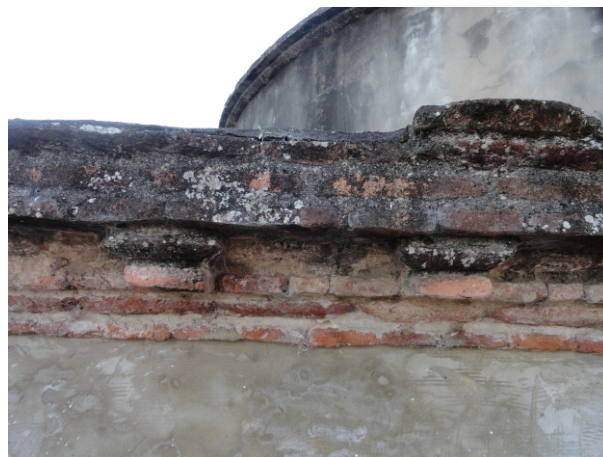
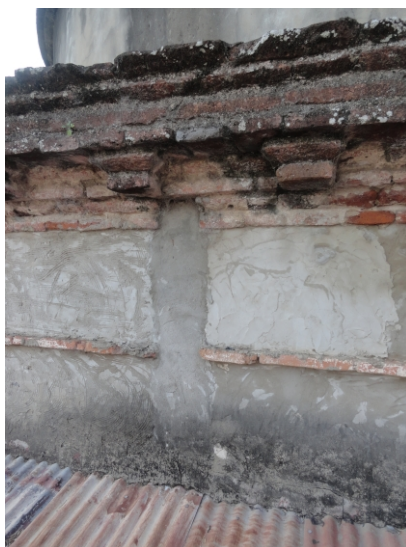
ESTADO GENERAL - EXTERIOR - MUROS Y REVOQUES

REVOQUES NO ORIGINALES - MORTEROS DE CEMENTO - CRAQUELADO DE REVOQUES -
CORNISA SUPERIOR SIN REVOCAR Y CON FALTANTES DE MAMPUESTOS -
COSTRA NEGRA - SUPRESIÓN DE CORNISA INFERIOR -
CEGAMIENTO DE VENTANA OVAL HACIA ESPACIO CENTRAL

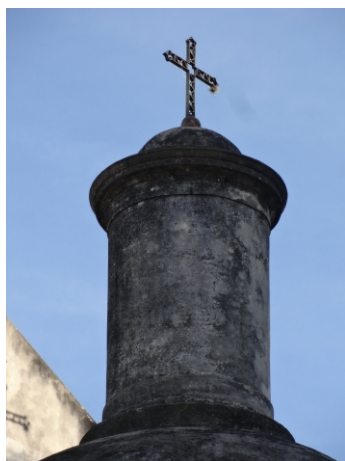
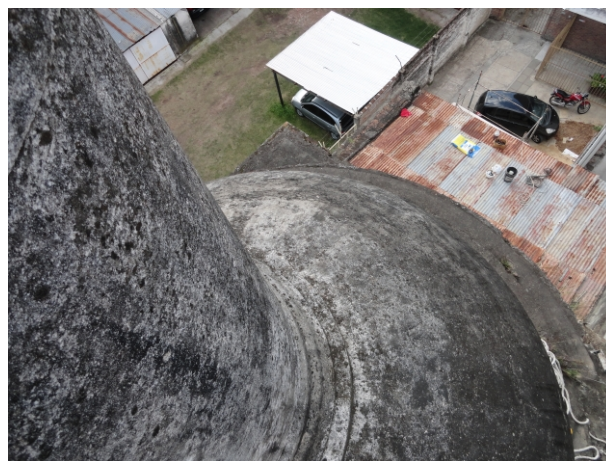
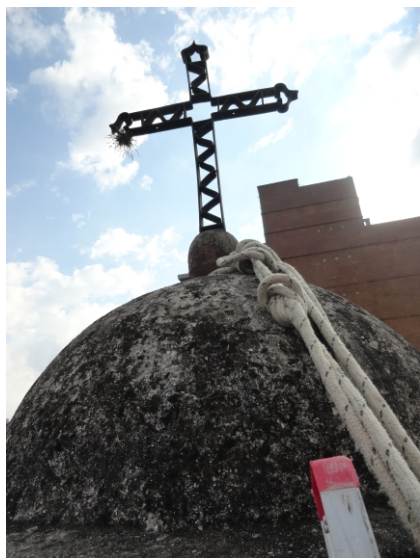
ESTADO GENERAL - EXTERIOR - CUBIERTAS-LINTERNA

REVOQUES CRAQUELADOS Y PÉRDIDA PARCIAL DEL REVOQUE FINO - COSTRA NEGRA
MICROFISURAS EN REVOQUE CUPULÍN - MUNDO CERÁMICO PRESENTA QUEBRADURAS
Y REPARACIONES PRECARIAS CON MEZCLA CEMENTICIA
LINTERNA CIEGA SIN SIGNOS EXTERIORES DE HABER TENIDO UN VANO EN EL PASADO

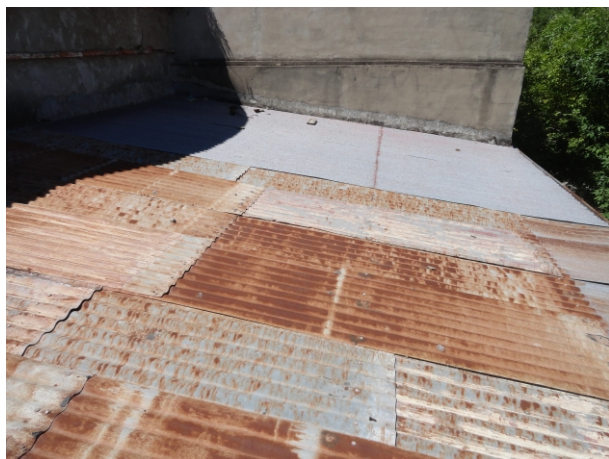
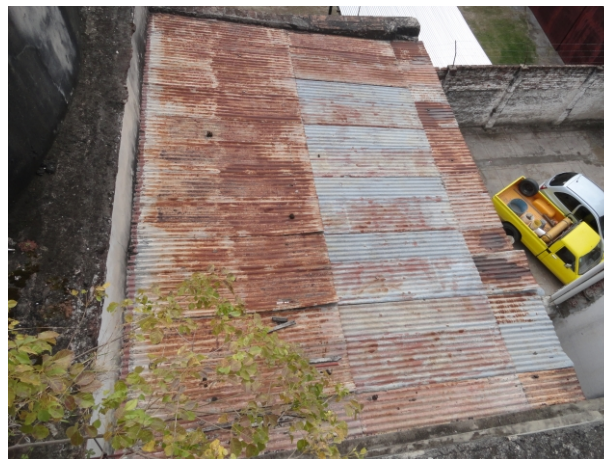
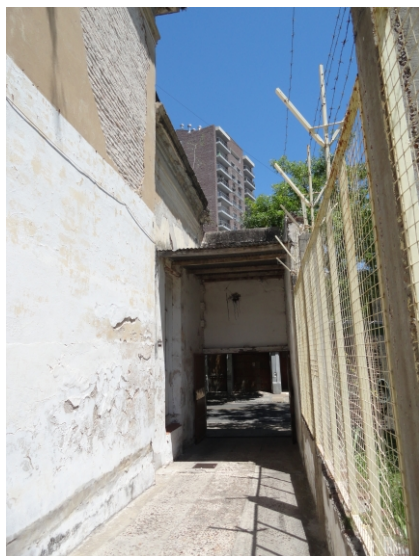
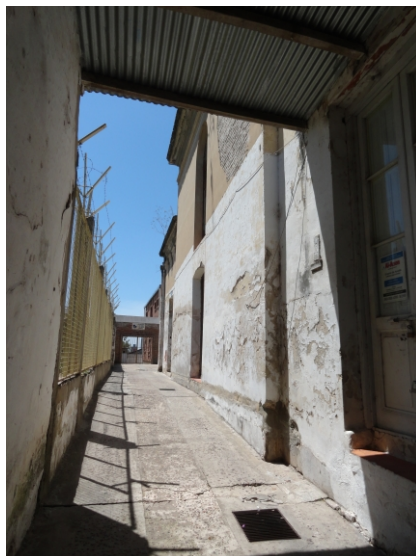
ESTADO GENERAL - EXTERIOR - CUBIERTAS-SALAS LATERALES

REEMPLAZO DE LOSAS DE AZOTEA ORIGINALES POR CUBIERTAS DE CHAPA
MODIFICACIÓN DE NIVELES ORIGINALES DE CUBIERTAS - ELIMINACIÓN DE CANALETAS
ELIMINACIÓN PARCIAL DE CORNISAS - CHAPAS OXIDADAS Y DESCLAVADAS
CUBIERTA DE CHAPA NO ORIGINAL SOBRE INGRESO ADOSADO A MURO CAPILLA

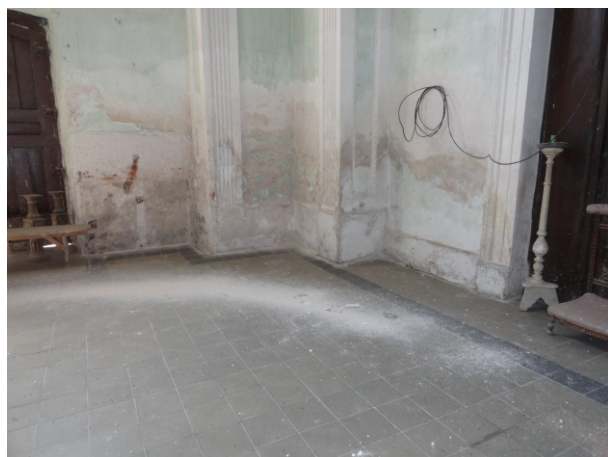
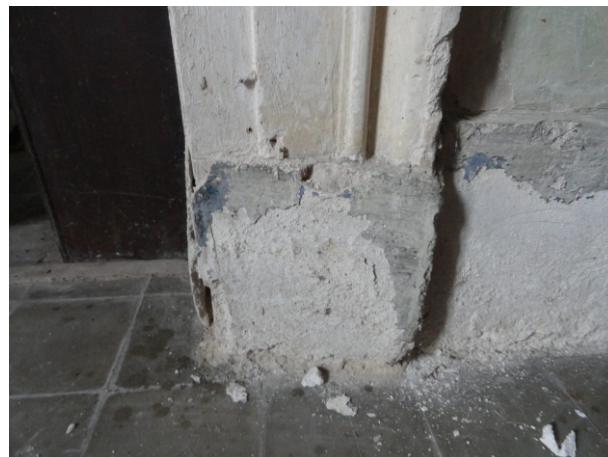
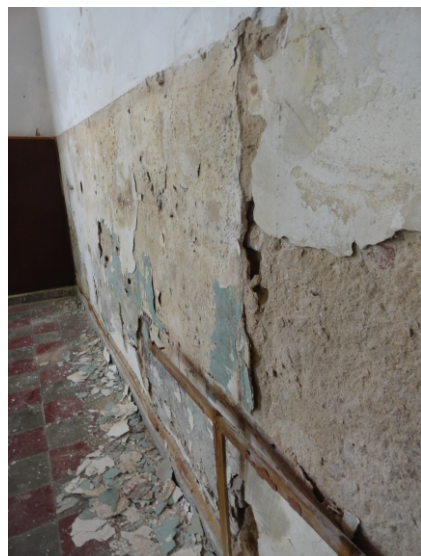
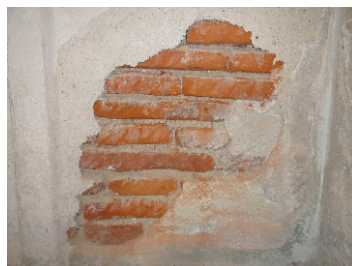
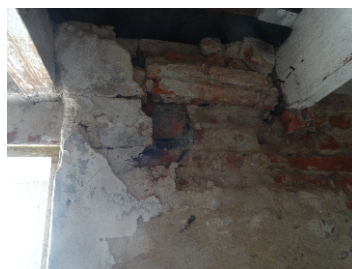
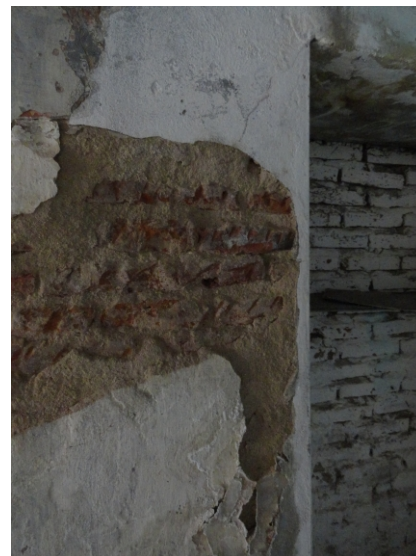
ESTADO GENERAL - INTERIOR - REVOQUES

HUMEDADES ASCENDENTE Y DESCENDENTE - DISGREGACIÓN DE LADRILLOS -
DISGREGACIÓN, DESPRENDIMIENTO Y FALTANTES DE REVOQUES -
DESCASCARAMIENTOS EN PINTURA A LA CAL, ALGUNAS HECHAS CON LA TÉCNICA DE
ESTÉNCIL EN SALAS LATERALES

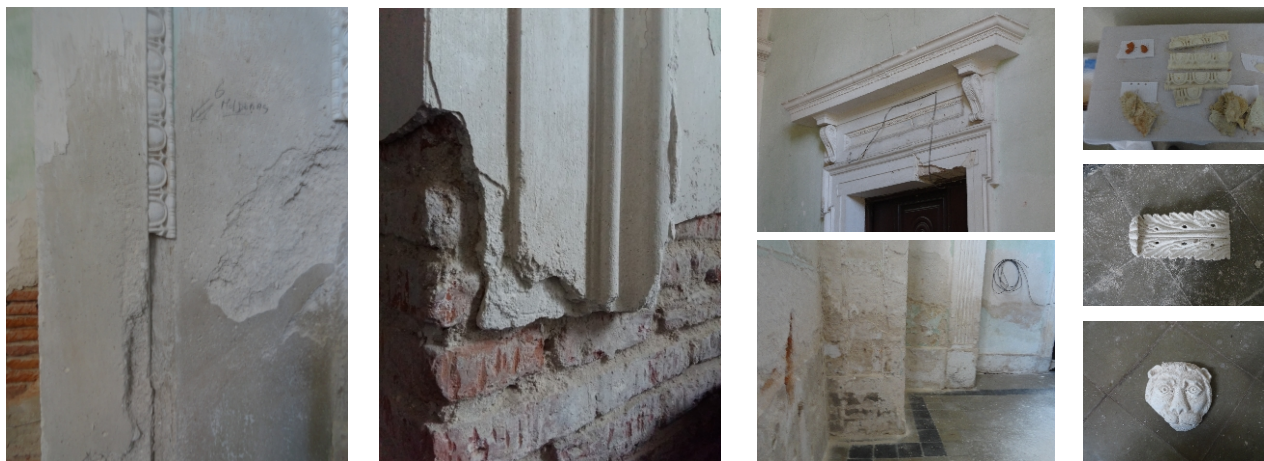
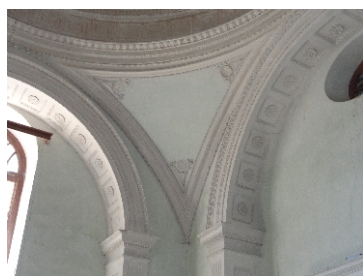
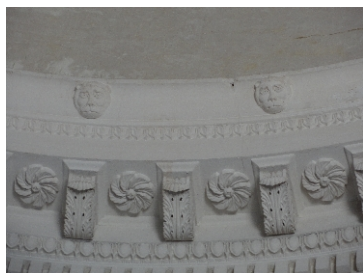
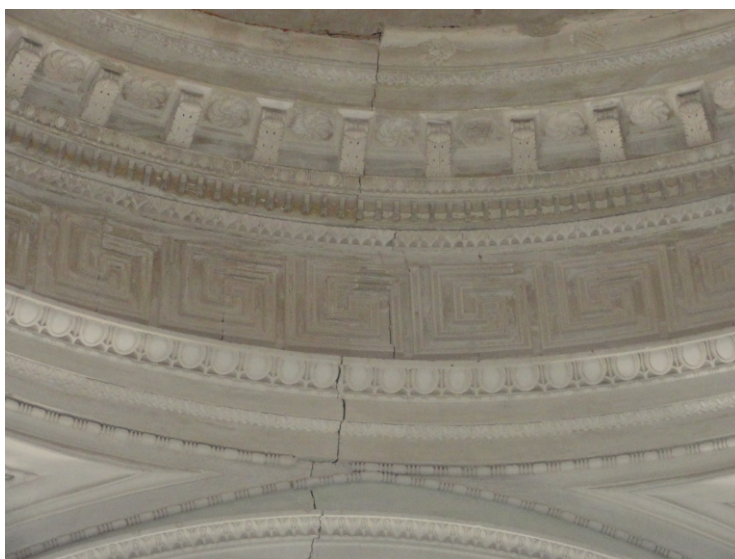
ESTADO GENERAL - INTERIOR - MOLDURAS

HUMEDADES ASCENDENTES Y DESCENDENTES PROVOCAN DISGREGACIÓN Y
DESPRENDIMIENTO DE MOLDURAS - PIEZAS FALTANTES -

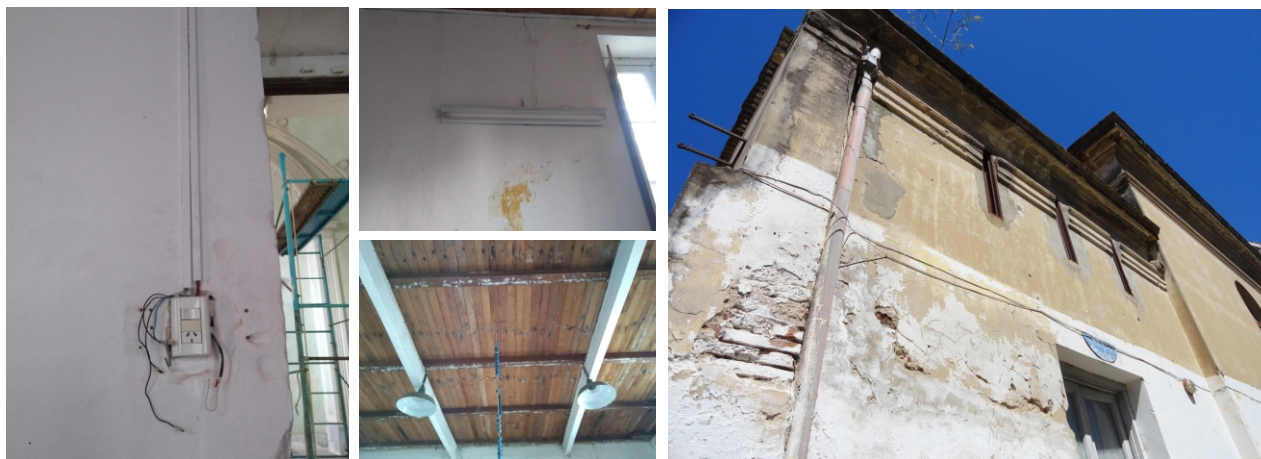
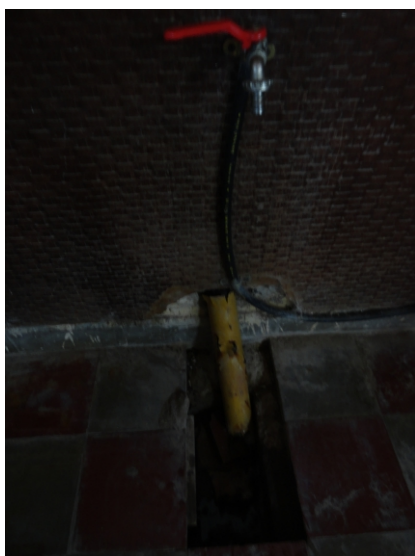
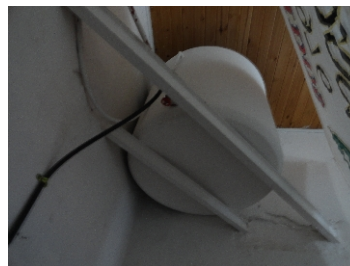
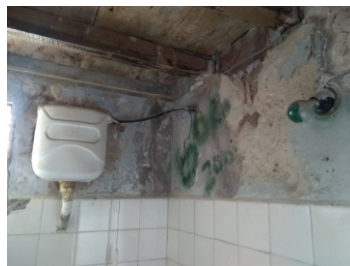
ESTADO GENERAL - INSTALACIONES

INSTALACIONES ELÉCTRICAS AÉREAS Y PRECARIAS EN INTERIOR Y EXTERIOR -
INSTALACIONES SANITARIAS AÉREAS Y PRECARIAS - TANQUE DE RESERVA, CANILLA
SURTIDORA Y DESAGÜE ATRAVESANDO TODA LA SALA OESTE - BAÑO EN SALA ESTE

La propuesta respecto a los espacios interiores tuvo en cuenta las distintas patologías que afectaban a cada uno de los tres espacios constituyentes de la Capilla. Respecto a la sala este, el espacio más degradado, se propuso el retiro del entrepiso de madera y la escalera que accedía a él y la recuperación de la pinotea que lo conformaba para realizar la franja de piso que cubriría las canaletas de ventilación. Se presume que dicha pinotea procede del piso flotante de una de las sacristías con que contaba el nuevo templo y que se transformó hace más de 40 años en una Capilla de adoración perpetua al Santísimo. También se demolió el baño existente. Con estas acciones se buscó devolver al edificio sus características espaciales asumiendo como parte de su historia el muro que divide al medio la sala. En la sala oeste, se debían retirar el cielorraso de madera, el revestimiento símil madera a modo de zócalo y el tanque de reserva que afectaban la autenticidad y la espacialidad.

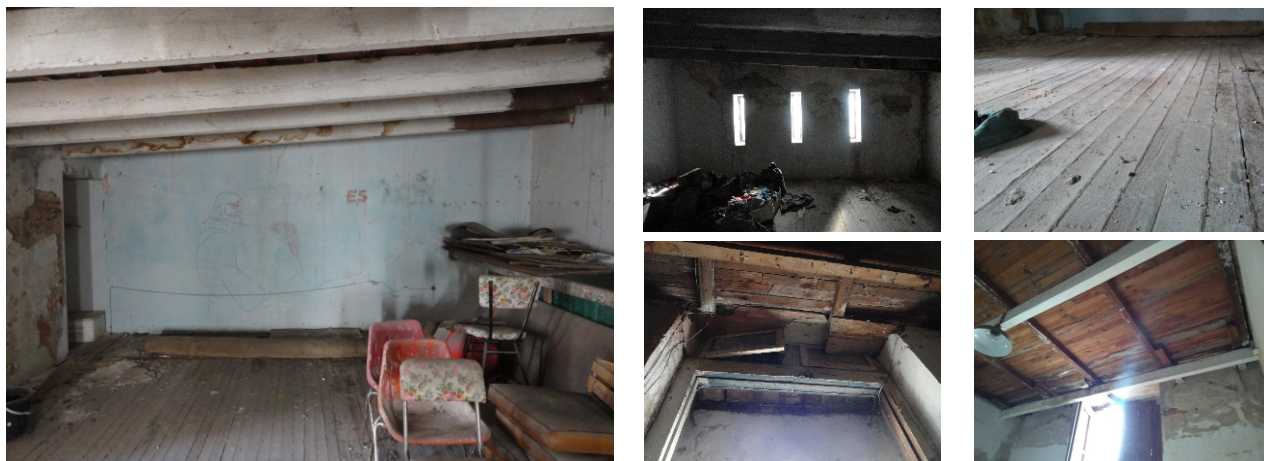
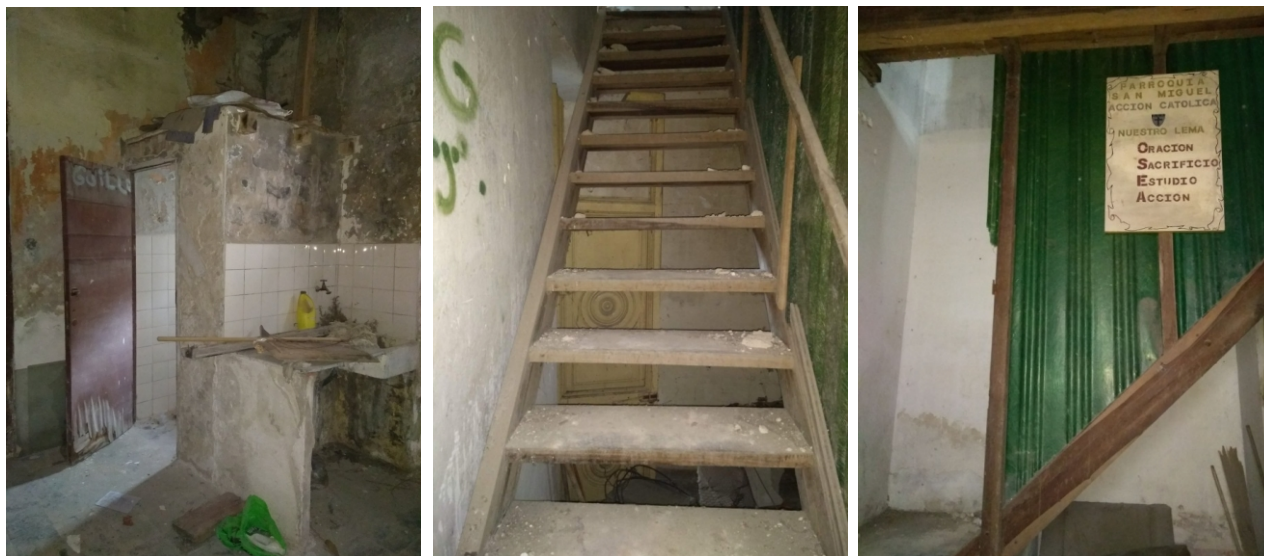
ESTADO GENERAL - AGREGADOS AGRESIVOS PARA EL EDIFICIO

ENTREPISO CON MADERA DE PINOTEA - ESCALERA DE ACCESO EN MADERA -
BAÑO DE SERVICIO Y PILETA DE LAVAR - CARPINTERÍAS NO ORIGINALES -
PUERTA DE ACCESO PRECARIA DE CHAPA - MARCO DE ANTIGUA CARPINTERÍA

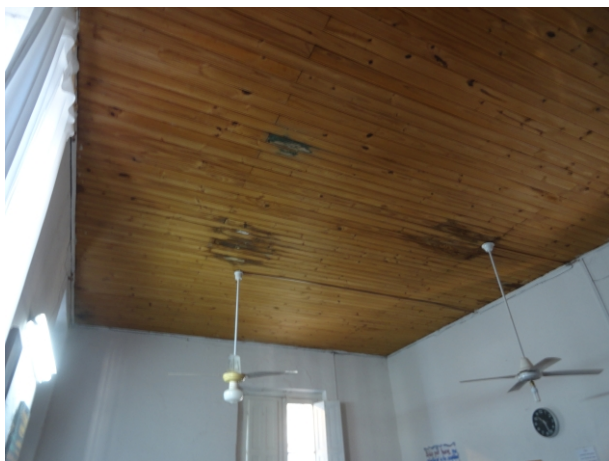
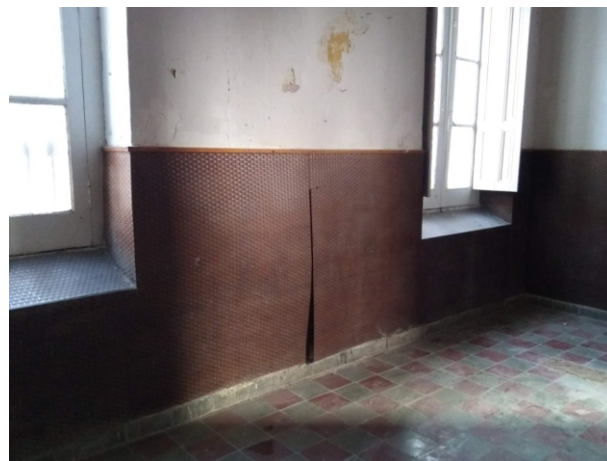
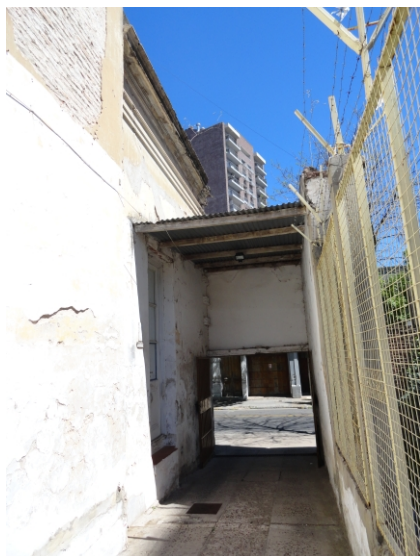
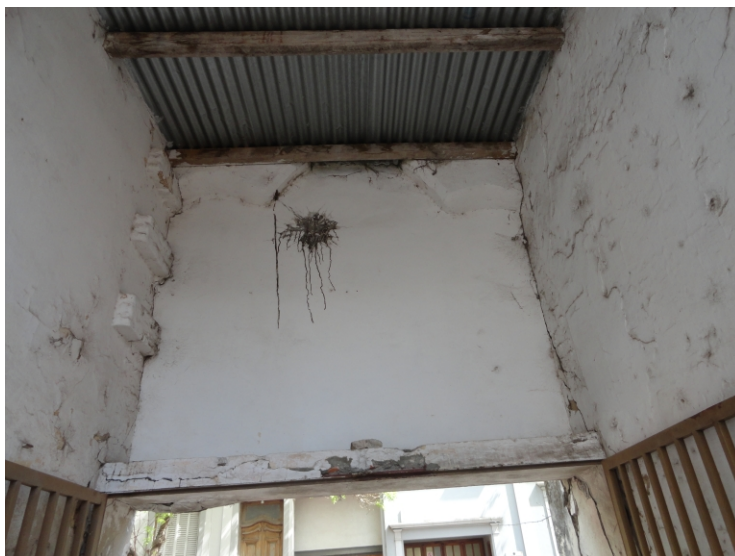
ESTADO GENERAL - AGREGADOS AGRESIVOS PARA EL EDIFICIO

CIELORRASO DE MADERA MACHIEMBRADA MODIFICA ALTURA DEL ESPACIO -
ZÓCALO REVESTIDO CON PLACAS SIMIL MADERA CUBRIENDO HUMEDADES ASC. -
CUBIERTA Y MAMPOSTERÍA SOBRE INGRESO A PASILLO ADOSADOS A LA CAPILLA

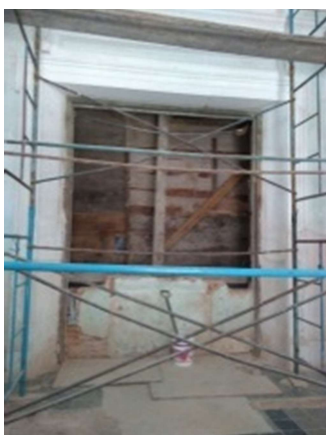
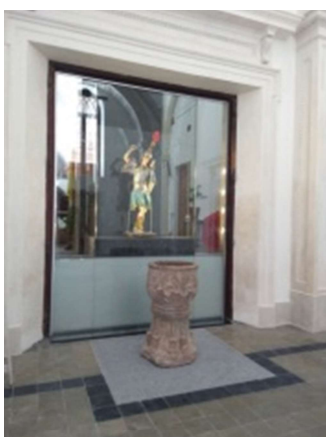
Otro hallazgo interesante fue el marco original con sus herrajes, de lo que fuera una gran carpintería que comunicaba con el templo nuevo y que habría quedado inutilizada al construirse su presbiterio, elevado unos noventa centímetros respecto del piso original de la capilla.

Marco de carpintería original hallado en el proceso de obra.
Foto A. Yonson

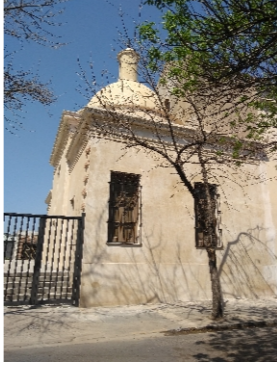
<ul style="list-style-type: none"> - En general no se evidencian signos de humedades ascendentes, excepto en la fachada este que presenta algunas manchas en la veladura que podrían ser indicativas de presencia de humedad.

<ul style="list-style-type: none"> - Disgregación parcial de ladrillos expuestos. 	<p>Humedades ascendentes</p> <ul style="list-style-type: none"> - Ejecutar canaletas de ventilación en piso de salas laterales, sin afectar el espacio central. - Incorporación de equipo de electro ósmosis. <ul style="list-style-type: none"> - Consolidación con agua de cal previo a revocar.

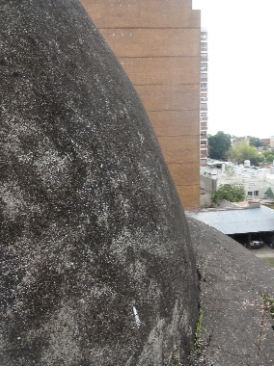
<p>Craquelado y pérdida parcial revoque fino - Craquelado y microfisuras en la mayor parte de la superficie de la cúpula y cupulín. - Pérdida parcial de material de revestimiento por disgregación.</p>	<p>Craquelado y pérdida parcial revoque fino - Consolidación de revoques una vez hecha la limpieza. - Se dejará el craquelado y se aplicará pintura a la cal una vez limpios y consolidados los revoques.</p>

<p>- Se realizó limpieza por hidrolavado a baja presión.</p>	100% / 0%

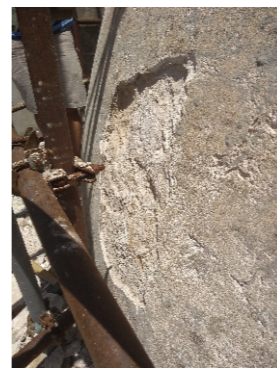
<p>Parches de cemento - Reparaciones hechas en la superficie de la cúpula con morteros cementicios.</p>	<p>Parches de cemento - Se retirarán todos los parches hechos con cemento, excepto que su retiro sea perjudicial para el edificio.</p>

<p>- Se retiraron los parches cementicios.</p>	100% / 0%

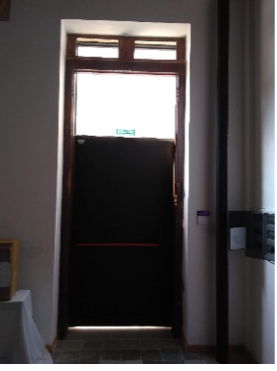
<p>Puerta sala este</p> <ul style="list-style-type: none"> - Puerta de chapa standard y ventiluz de hierro no originales. - Se conserva marco de madera de antigua carpintería. 	<p>Puerta sala este</p> <ul style="list-style-type: none"> - Retiro de puerta de chapa y ventiluz y apertura de vano retirando agregados de mampostería. - Conservación de marco de madera como resabios de carpintería antigua. - Colocación en todo el vano de una carpintería metálica nueva que cumpla la función de salida de emergencia para cumplimentar con la normativa vigente.

<ul style="list-style-type: none"> - Se retiraron puerta de chapa y ventiluz de hierro y se demolió mampostería que cerraba el vano. - En marco antiguo de madera, se realizó lijado y remoción de restos de pintura. Se aplicó preservador y protector para madera. - Se colocó nueva carpintería metálica con paño fijo de vidrio y puerta que cumple al función de salida de emergencia. 	100% / 0%

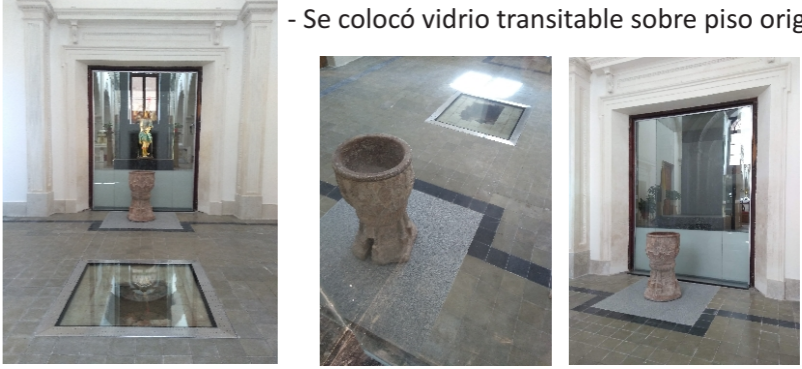
ESTADO PREVIO - PATOLOGÍAS DETECTADAS	PROPUESTA DE INTERVENCIÓN	ESTADO ACTUAL	ACIERTOS / DESACIERTOS
SALA PRINCIPAL	  <p>Mosaico calcáreo gris no original - Piezas quebradas o faltantes. - Piso original de ladrillos comunes existente debajo del mosaico calcáreo.</p> <p>- Sector con carpeta de cemento.</p>	<p>Conservación de piso calcáreo - Se conservará el piso calcáreo como protección para el piso original de ladrillos comunes de la sala principal. - Se dejará como testimonio un sector del piso original a la vista, cubierto por un piso de vidrio transitable. - Se repondrán piezas rotas o faltantes.</p> <p>- Se retirará carpeta de cemento y se colocará placa de granito gris marea martelinado sobre cama de arena, quedando por debajo el piso original de ladrillos comunes.</p>

<p>- Se cambiaron piezas de mosaico calcáreo dañadas. - Se colocó vidrio transitable sobre piso original.</p>	100% / 0%

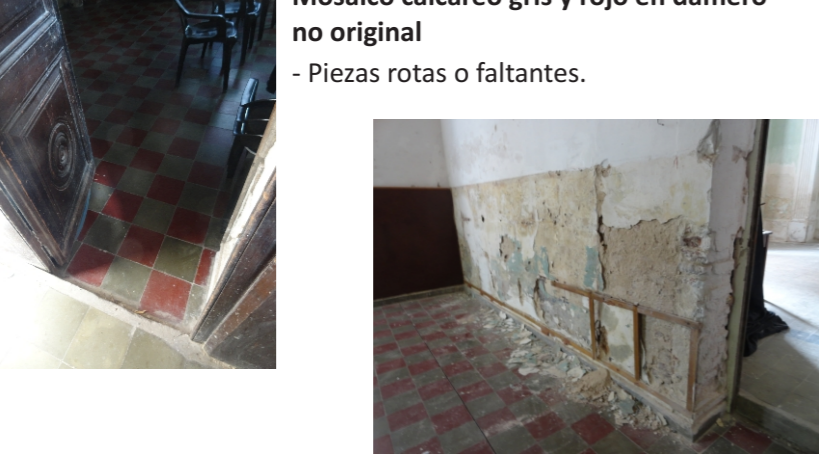
SALA ESTE	  <p>Mosaico calcáreo gris no original - Piezas rotas o faltantes. - Sectores afectados por inicio escalera al entrepiso y baño. - Sector con baldosa cerámica roja en umbral de puerta.</p>	<p>Conservación de piso calcáreo - Se repondrán piezas rotas o faltantes. - Se demolerán escalera y baño y se reconstruirá dichos sectores con piezas de mosaicos de iguales características. - Los sectores de canaletas de ventilación se cubrirán con piso de madera de pinotea extraído del entrepiso.</p>	  <p>- Se repusieron piezas rotas o faltantes. - Se conservó sector con baldosa cerámica roja en umbral puerta. - Se ejecutó piso de madera de pinotea sobre canaleta de ventilación.</p>	100% / 0%
SALA OESTE

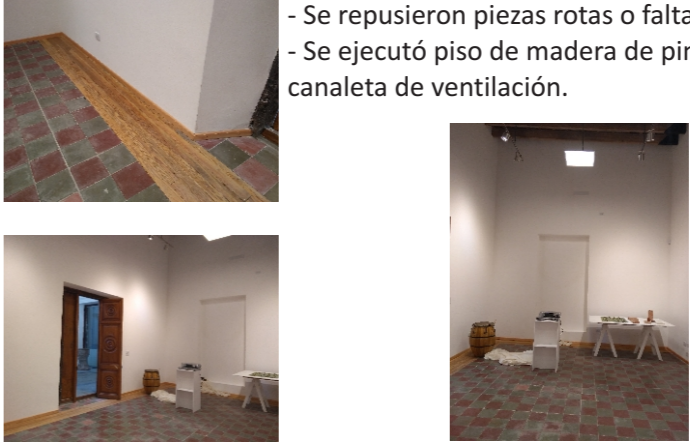
<p>Mosaico calcáreo gris y rojo en damero no original - Piezas rotas o faltantes.</p>	<p>Conservación de piso calcáreo - Se repondrán piezas rotas o faltantes. - Los sectores de canaletas de ventilación se cubrirán con piso de madera de pinotea extraído del entrepiso.</p>

<p>- Se repusieron piezas rotas o faltantes. - Se ejecutó piso de madera de pinotea sobre canaleta de ventilación.</p>	100% / 0%

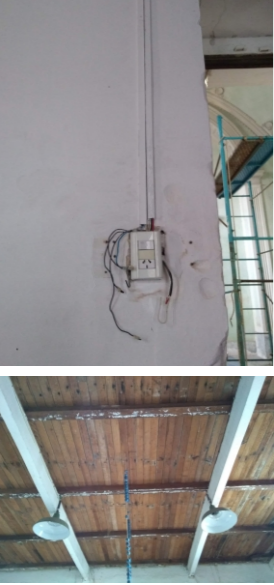
ESTADO PREVIO - PATOLOGÍAS DETECTADAS	PROPUESTA DE INTERVENCIÓN	ESTADO ACTUAL	ACIERTOS / DESACIERTOS
ELÉCTRICAS	<p>Eléctricas</p> <ul style="list-style-type: none"> - Instalación eléctrica aérea y precaria.

<p>Eléctrica</p> <ul style="list-style-type: none"> - Hacer instalación eléctrica a nuevo, con las medidas de seguridad vigentes. - Se ejecutará embutida y se realizará el canaleteo sólo en salas laterales. No se realizará canaleteo en sala principal. - En sala principal, las luminarias previstas en piso, se llevarán los caños levantando parte de la guarda de mosaico calcáreo negro y ubicándola entre la mezcla de asiento, sin afectar el piso original de ladrillos comunes. - Las luminarias a colocar serán de diseño contemporáneo puesto que originalmente la capilla no contaba con instalación eléctrica.

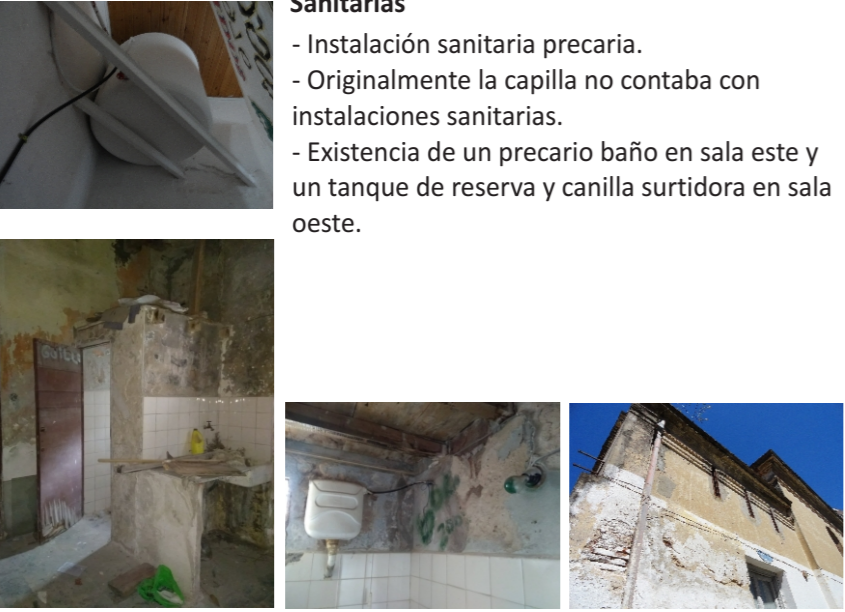
SANITARIAS	<p>Sanitarias</p> <ul style="list-style-type: none"> - Instalación sanitaria precaria. - Originalmente la capilla no contaba con instalaciones sanitarias. - Existencia de un precario baño en sala este y un tanque de reserva y canilla surtidora en sala oeste.

<p>Sanitarias</p> <ul style="list-style-type: none"> - Demolición de baño en sala este. - Retiro de tanque de reserva en sala oeste y de toda cañería de agua existente. - Realizar una nueva conexión de agua para alimentar lavabo en sacristía del templo y su correspondiente desagüe, llevando la cañería dentro del espacio de la canaleta de ventilación de la sala oeste. - Realizar nuevas bajadas pluviales desde las losas con caños de hierro de fundición y localizados exentos del muro.

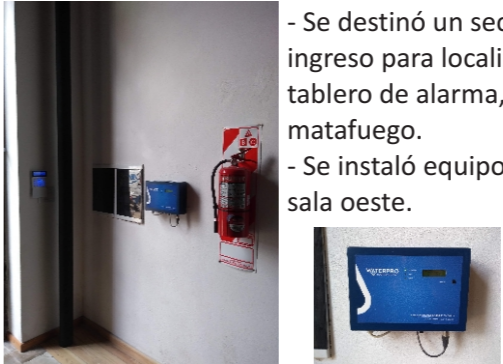
ESPECIALES	<p>Instalaciones especiales</p> <ul style="list-style-type: none"> - No existentes 	<p>Instalaciones especiales</p> <ul style="list-style-type: none"> - Se incorporará equipo de electroósmosis para tratamiento de humedades ascendentes. - Se dejará preinstalación en ambas salas laterales para incorporación futura de equipos de aire acondicionado. - Se instalará sistema de alarma y detectores de humo inalámbricos. - Se incorporará matafuego para cumplimiento de normativas vigentes.

<ul style="list-style-type: none"> - Se destinó un sector en sala este contiguo al ingreso para localizar servicios: tablero general, tablero de alarma, equipo electroósmosis y matafuego. - Se instaló equipo de aire acondicionado en sala oeste. 	90% / 10%

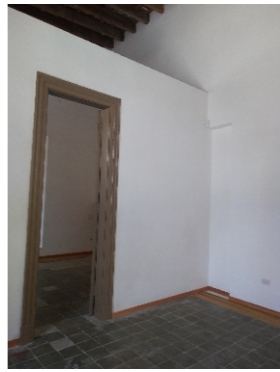
<p>Entrepiso de madera pinotea no original - Agregado de entrepiso y escalera en sala este.</p>	<p>Entrepiso de madera pinotea no original - Se retirará entrepiso y escalera y se recuperará la madera de pinotea para ejecutar piso de madera sobre canaletas de ventilación.</p> <p>Baño precario no original - Se demolerá el baño y pileta.</p>

<p>- Se retiró el entrepiso y la escalera de acceso, reconstituyendo la espacialidad de la sala.</p>	100% / 0%

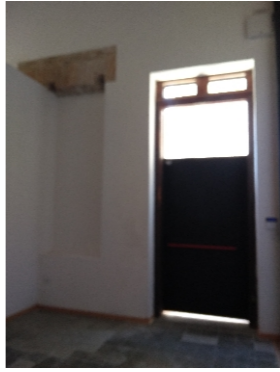
<p>Baño precario no original - Existencia de un baño de servicio y pileta de lavar.</p>

<p>- Se demolió el baño. Esto permitió liberar el espacio de la sala este.</p>	
SALA OESTE

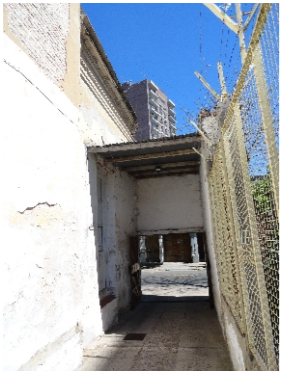
<p>Cubierta y mampostería adosada a Capilla - Existencia de una cubierta y mampostería que cubre el ingreso al pasillo.</p>

<p>Cubierta y mampostería adosada a Capilla - Se demolerá volumen adosado a Capilla constituido por cubierta y mampostería sobre línea municipal que cubren el pasillo de ingreso. - Se conservarán mampuestos sobresalientes en ángulo noreste ya que pertenecen a la imagen original del edificio.</p>
