PROBLEMAS ACTUALES EN ESTRUCTURAS PASADAS.

La vivienda *tipo chorizo* de San Miguel de Tucumán.

Criterios y recomendaciones para su intervención

Maestrando: Arq. María Laura Cuezzo

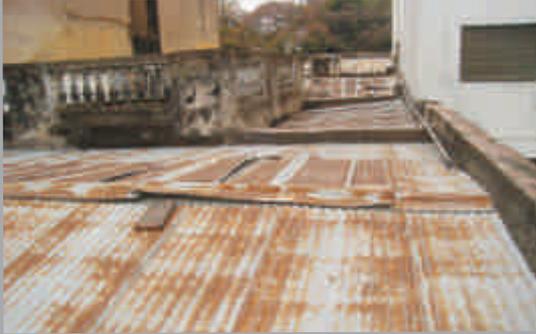
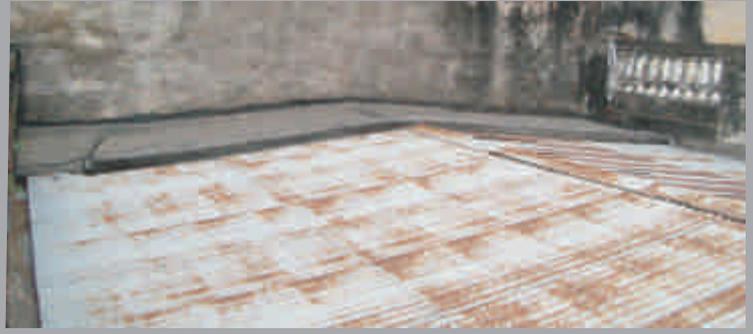
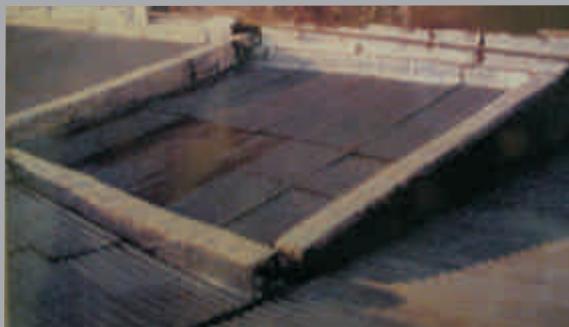
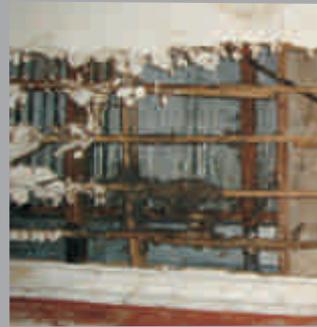
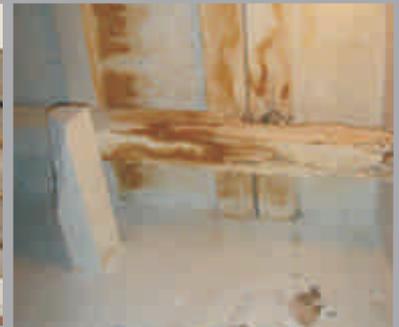
Al mismo tiempo, se observan problemas particulares de cada cubierta como el deterioro de las chapas y los elementos de sujeción (C1); fisuras y deterioro de la terminación superficial y exposición de los hierros y la disgregación del material de junta en el solado (C2). En ambas, se producen filtraciones que afectan a los demás componentes (madera, revoques y cielorrasos). Sin dudas, la mayor debilidad de este subsistema se encuentra en el plano superior. Es decir, en la superficie externa y en los puntos de encuentro con el paramento. En el resto, los efectos originados en la superficie interna y en los ambientes son consecuencia de las dificultades que se manifiestan en el plano superior. Se podría decir que refieren a un síntoma no a la causa propiamente dicha.

- Levantamiento y oxidación de chapas
- Erosión y desprendimiento del revoque en apretadas
- Deterioro de la madera por la acción del agua

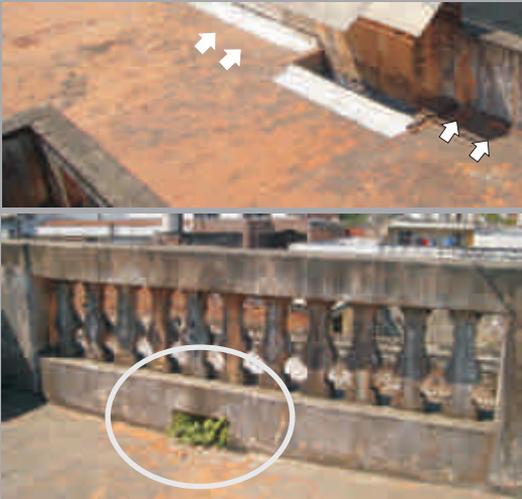
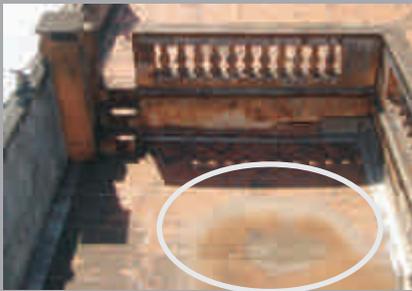
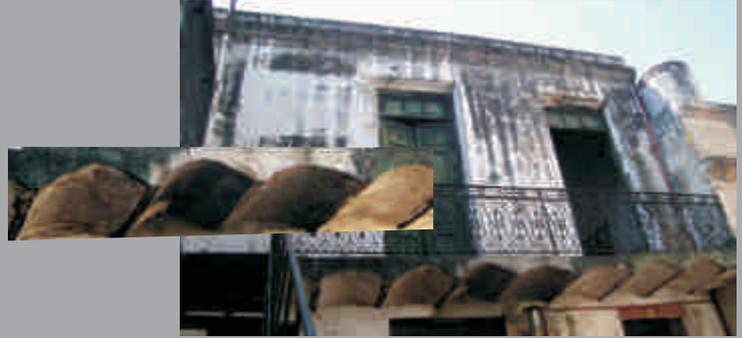
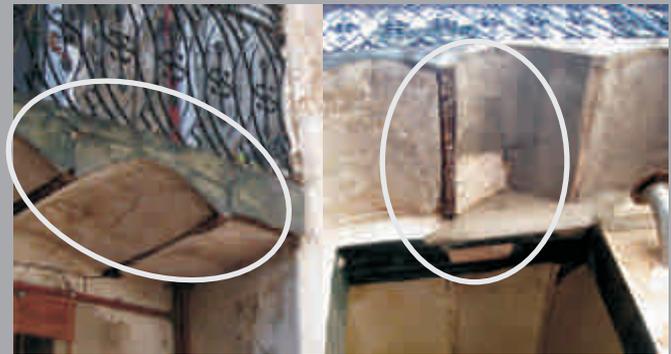
- Erosión y desprendimiento del revoque en apretadas
- Fisuras y grietas
- Desprendimiento de material
- Pérdida del material en junta
- Vegetación invasiva
- Manchas oscuras en solado
- Oxidación y corrosión de los perfiles

- Debido a los movimientos de la losa, contracción y dilatación por los cambios de temperatura, se generan fisuras y grietas en la unión con el paramento.
- Erosión y pérdida en juntas del material debido a la disgregación y pérdida del material de juntas por cambios de temperatura y la erosión por la acción del agua de lluvia.
- En las hendiduras, fisuras o grietas de los paramentos, se localizan semillas que por la alta humedad ambiente germinan dañando el revoque y generando tensiones internas.
- Problemas de escurrimiento, depósitos que dañan la capa superficial por aparición de microorganismos en el plano.

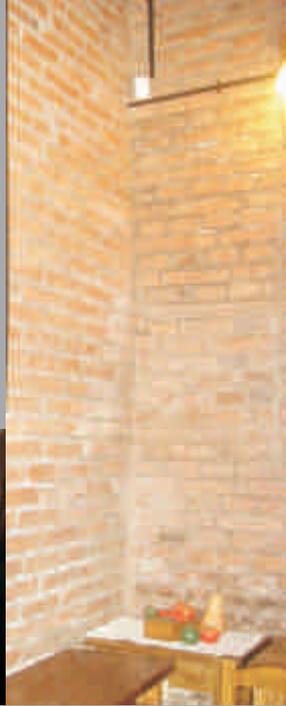
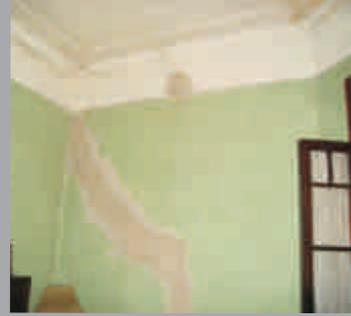
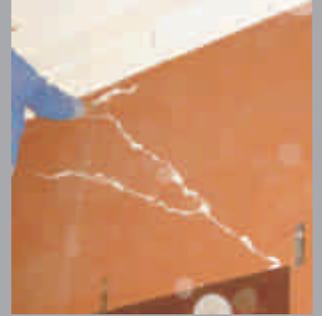
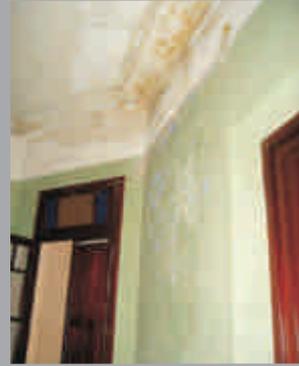
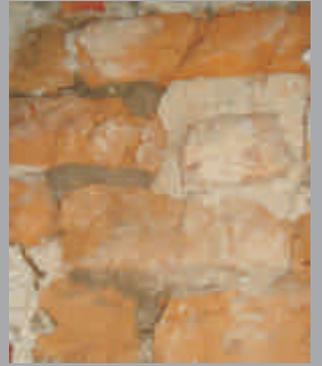
Las frecuentes filtraciones son producto de fallas en la cubierta y en los desagües. La falta de mantenimiento y vejez de los materiales derivan en manchas oscuras en el revoque a la cal (T1), esto es el síntoma pero no la causa. Si no se interviene, con el tiempo se produce el desprendimiento de los revoques. El proceso patológico produce erosión y meteorización del revoque a la cal (T1) con la consecuente disgregación del material constitutivo. Sin embargo, esta condición también afecta a otros componentes en contacto con la mampostería. Es el caso de las piezas de madera, marcos y zócalos, en cuya interfaz con el soporte, se genera un ambiente propicia el ataque de hongos.

Se revela la presencia de fisuras y/o grietas en los revoques y en los paramentos. En las fisuras se detectan tres tipos. Uno tiene origen en la ejecución y/o aplicación de los morteros utilizados para el revoque. El otro, en la lesión que sufre el soporte sobre el que fue aplicado. Mientras el restante, surge como consecuencia de acciones químicas y físicas (agentes climáticos). El primero y el tercero, se manifiestan en líneas a la manera de mapas y suponen actuaciones superficiales. Sin embargo, mayor atención requiere la existencia de movimientos en el paramento, se presentan con una linealidad marcada y en la zona afectada. En el caso de las grietas son producto de los movimientos de suelo o empujes laterales.

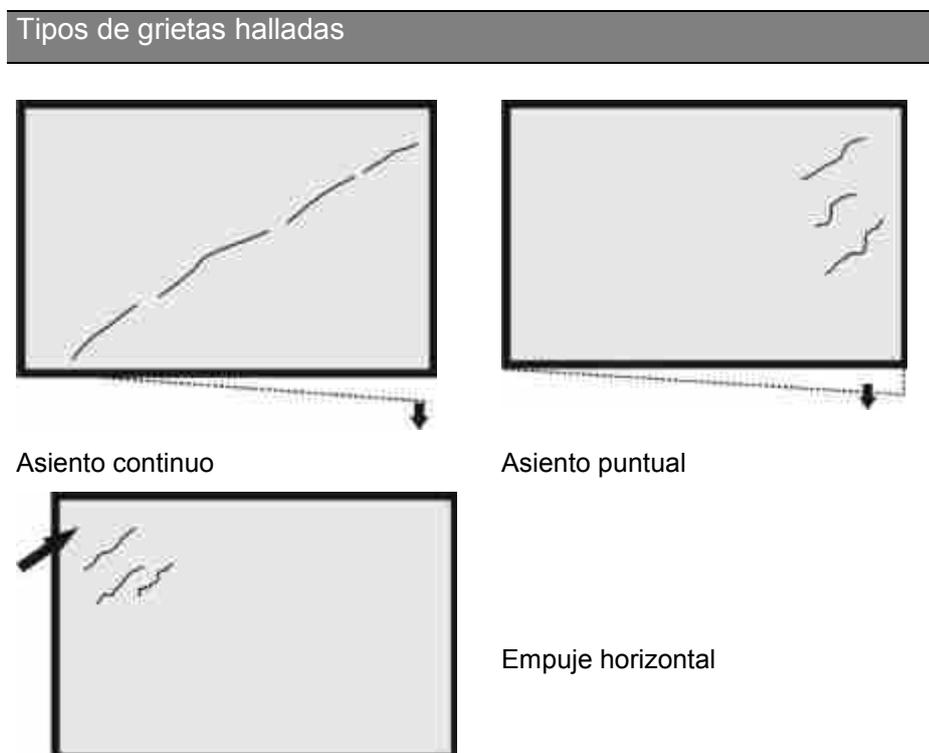
Tabla XIX. Elaboración propia

Uno y otro resultan frecuentes debido a la construcción de edificios en altura en la proximidad de estas casas lo cual conlleva a soportar las consecuencias de las acciones mecánicas. En los casos estudiados, se encuentran tres tipos de grietas: por asiento puntual, asiento continuo y empuje horizontal (Tabla XIX).

Asimismo, vale alertar que fisuras y grietas generan un campo propicio para el ingreso del agua en el paramento, razón por la cual aunque no sea de carácter estructural se debe prestar atención cuando se manifiestan.

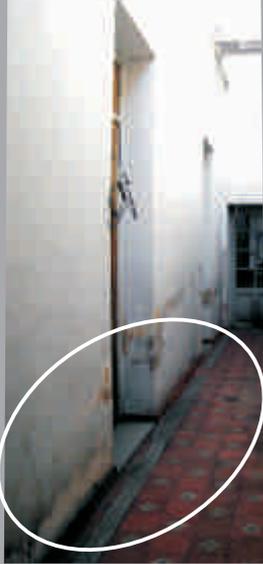
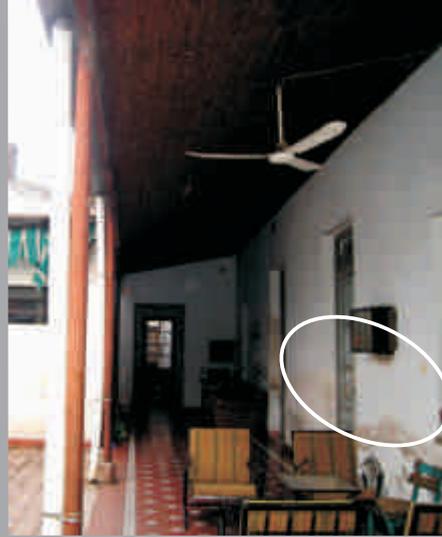
MUÑECAS 570

- Suciedad sobre superficie.
- Vegetación invasiva: gramíneas y verdín.
- Degradación y pérdida del material. Parches.
- Manchas de humedad y eflorescencias.
- Erosión y desprendimiento del revoque, mampostería expuesta.

- Humedad descendente y ascendente.
- Depósitos de partículas contaminantes.
- Fisuras y grietas como reflejo de movimientos en la mampostería.
- Desprendimiento por el empuje de las raíces y el desprendimiento del material.
- Rotura, producto de aplicación de morteros incompatibles con el revestimiento originario.
- Integración de elementos para el sostén de distintos tendidos.

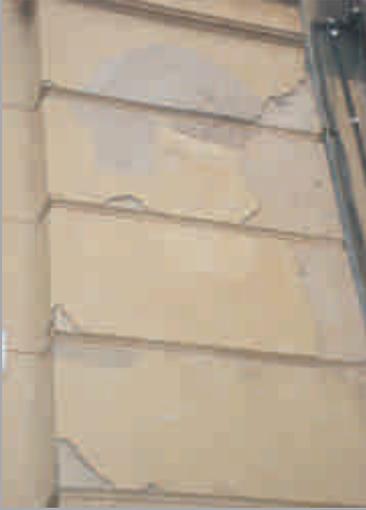
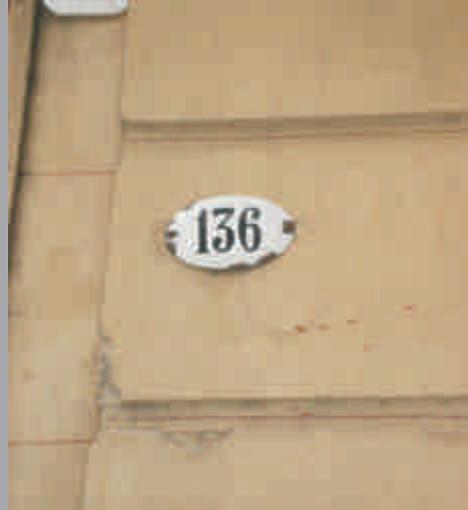
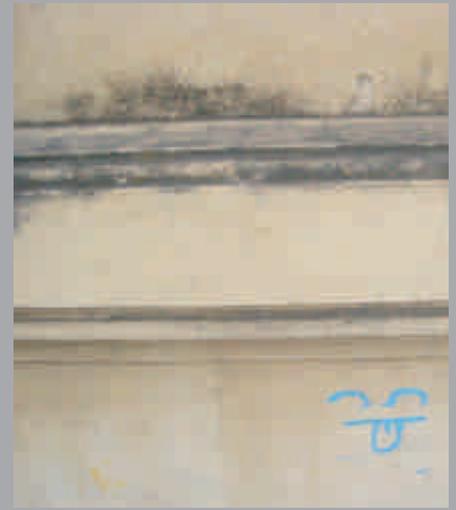
ALBERDI 136

Erosión. Desprendimiento de revoque y parches. Microfisuras y craquelado. Depósitos incoherentes. Desprendimiento de elementos ornamentales.

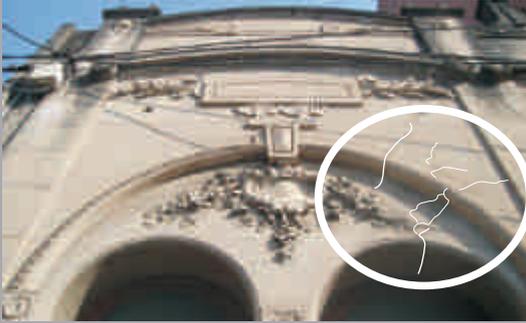
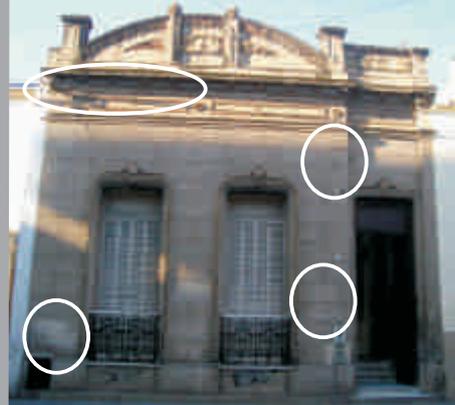
SAN LORENZO 782

Grafitis y agregados

- Suciedad sobre superficie
- Microfisuras y craquelado del revestimiento
- Vegetación invasiva: gramíneas y verdín. Degradación y pérdida del material como consecuencia del crecimiento de las plantas
- Manchas de humedad y eflorescencias
- Erosión y desprendimiento del revoque, mampostería expuesta
- Sectores faltantes en esquinas o rebordes, reparaciones con revoques cementicios
- Desprendimiento de elementos ornamentales

- Depósitos de hollín y residuos de los gases consecuencia de la localización en el centro de la ciudad y el producto de la quema de los ingenios
- Fisuras en salientes y paños, penetración de semillas y acumulación de microorganismos que en función de los altos porcentajes de humedad ambiente promueven su crecimiento y reproducción así como la proliferación biológica.
- Desprendimiento por el empuje de las raíces y el desprendimiento del material constitutivo lo que propicia el ingreso de agua incrementando el deterioro.
- Salientes sin protección superior, todo esto provoca problemas para el escurrimiento
- Filtraciones, provoca corrosión de los hierros, estallido de revoques y rotura de la pieza de argamasa.
- Rotura, producto de aplicación de morteros incompatibles con el revestimiento originario. Integración de elementos para el sostén de distintos tendidos y otros.

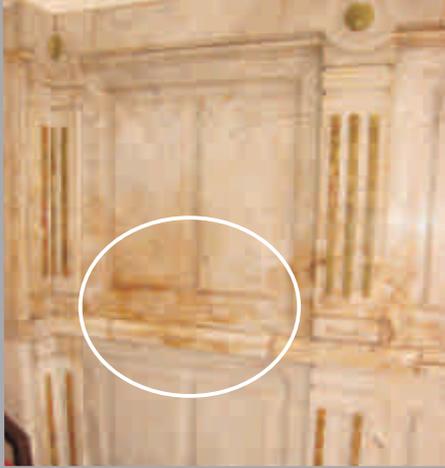
25 DE MAYO 470

- Movimientos del soporte, vibraciones o filtraciones que afectan la adherencia de las placas.
- Humedad continua en el paramento así como faltante de material en las uniones entre las placas
- Los sectores de mayor deterioro son las aristas y puntos de encuentro producto de golpes accidentales debido a su localización, zaguanes y basamentos.
- La agresión de los agentes ambientales y biológicos (agua, sol y temperatura) producen la erosión y la pérdida del material.
- Aparición de microorganismos y depósitos que dañan la capa superficial.
- Aplicación de ceras o la salpicadura con productos agresivos para este material.

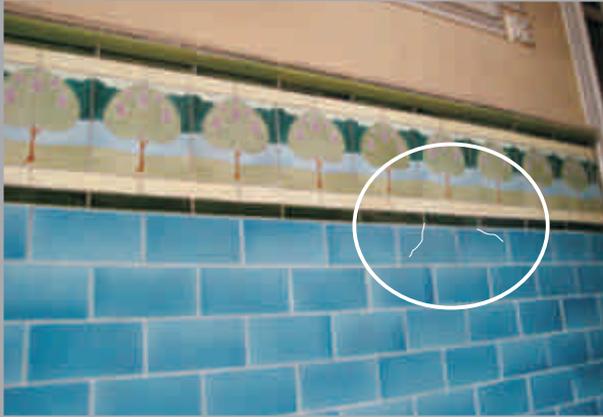
BUENOS AIRES 400

- Desconche, fracturas de la última capa
- Desprendimiento de piezas por deterioro del mortero
- Desgaste de la capa pictórica (esmalte)
- Desprendimiento y/o rotura de piezas
- Suciedad sobre capa superficial

- Golpes sobre la pieza, frecuente debido a su ubicación.
- Humedad en muro, disgregación del material que permite la adherencia de la pieza al soporte. Meteorización del mortero
- Fallas en las juntas
- Arrastre de sales, escurrimiento diferencial y la exposición a altas temperaturas afectan la capa superficial del revestimiento
- Problema estructurales, efecto reflejo del soporte (mampostería)
- Filtraciones y humedad ascendente por capilaridad en el soporte
- Ensuciamiento por depósito, polvo, polución ambiental, componentes grasos y ceras se depositan en la superficie del revestimiento. Afecta su coloración e imagen

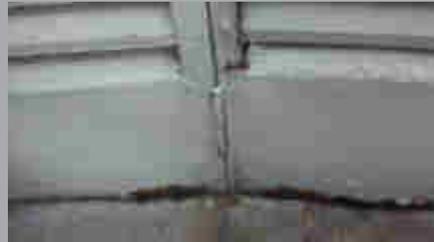
- Degradación superficial de las capas de protección
- Depósitos de suciedad
- Corrosión en sector inferior
- Desajuste de las hojas, dificultades en el accionamiento
- Faltante de elementos de cierre y accionamiento

- Acción de agentes atmosféricos (sol y agua) afectan la terminación superficial (pintura) que las protege. El agua sobre las partes oxidadas favorece la corrosión, la capa superficial de las celosías adquiere una terminación porosa que favorece el ataque
- Acción directa del agua de lluvia, problema en el escurrimiento que afectan las piezas.
- La disposición e inclinación de los flejes genera un espacio propicio para depósitos de tierra y desechos de la polución.
- Movimientos estructurales conllevan a dificultades en el accionamiento y movilidad de las hojas.

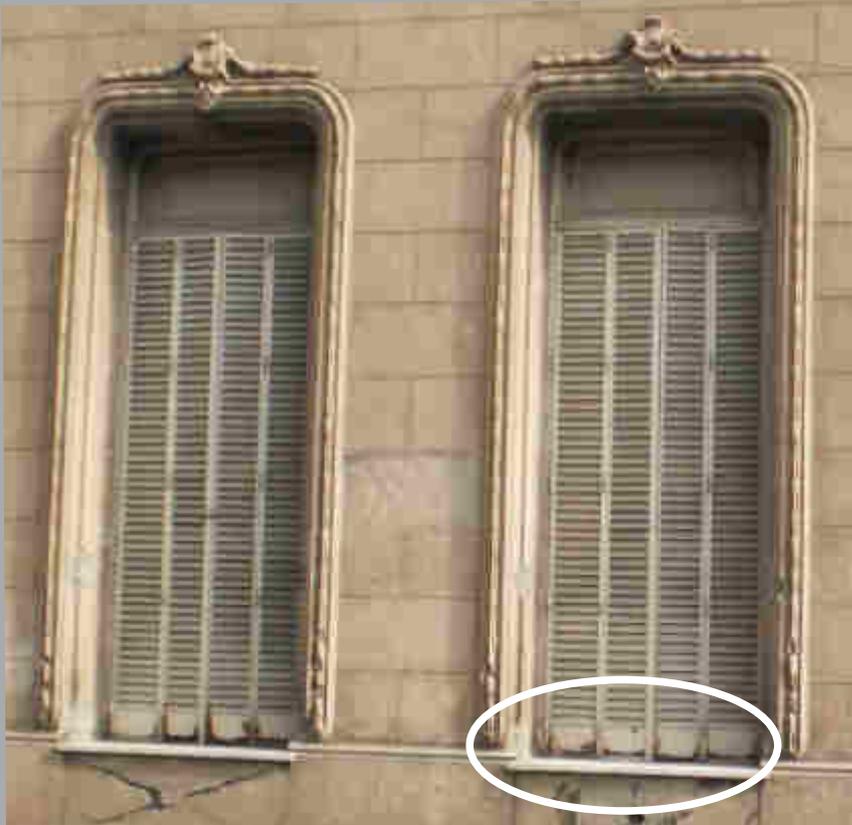
SAN LORENZO 782

Ccorrosón. Degradación superficial capas de protección.

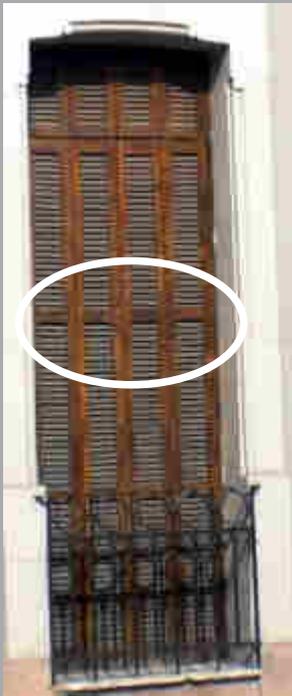
AYACUCHO 132

- Decoloración
- Degradación superficial
- Fisuras en la madera, sector inferior
- Desajuste de las hojas, dificultades en el accionamiento

- Pérdida de las capas superficiales por acción de los agentes atmosféricos, se produce el desgaste y levantamiento de capas de protección, barnices e impregnantes.
- Manchas y daño en la capa superficial por fotodegradación:
 - a. Se trata de oscurecimiento de la madera y deslave debido a la incidencia de los rayos ultravioleta.
 - b. Aparición de fisuras en la superficie por contracción de las fibras debido al calentamiento de la superficie. (rayos infrarrojos)

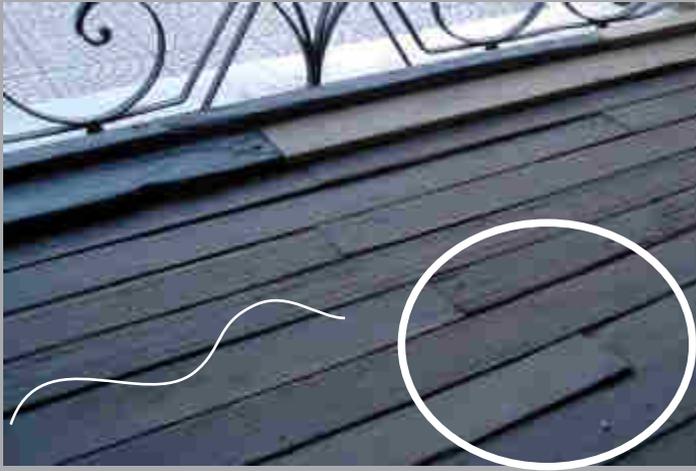
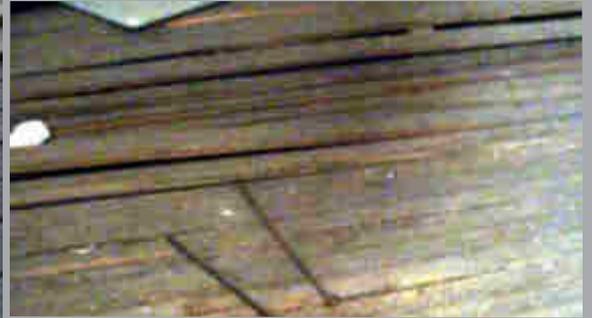
SAN LORENZO 461

- Movimiento de las piezas
- Deformaciones (flechas y alabeo)
- Desprendimiento de zócalos
- Deterioro de la madera por microorganismo
- Alteración del acabado final

- Daños en el sistema de soporte y sujeción produce fallas. Se detectó que la humedad ascendente del suelo o descendente por filtraciones de cubierta afecta la estructura de sostén.
- Tránsito y falta de mantenimiento y protección.
- En los pisos que se encuentran en contacto directo con el contrapiso, sin cámara de aire, la madera toma la humedad del suelo y se genera un espacio propicio para la reproducción de microorganismos
- Daño superficial por desgaste (abrasión, rayado).

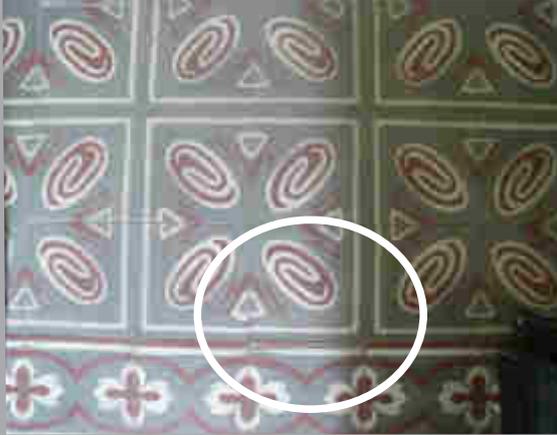
SAN JUAN 800

- Daño en los bordes de la pieza
- Faltante de material en juntas y daños en los cambios de piso
- Rotura y desgaste
- Rotura de piezas y hundimiento
- Pérdida de color y aumento de la porosidad. Opacidad y suciedad

- En los pisos exteriores se observa pérdida de las capas superficiales, aumento de la porosidad y cambios de color debido a la acción directa de los agentes atmosféricos (sol y agua de lluvia). Así como erosión por suciedad acumulada proveniente de la polución.
- Alto tránsito o golpes que afectan las áreas más débiles de las piezas: los bordes. Se registran roturas, faltantes y desgaste de la superficie.
- Sector vulnerable a los golpes y al desgaste por la incorrecta resolución de la unión y la pérdida del material de junta. El ingreso del agua de lluvia
- El piso colocado sobre una base de tierra apisonada y ladrillo en ocasiones presenta asentamiento como consecuencia de filtraciones o rotura de cañerías.

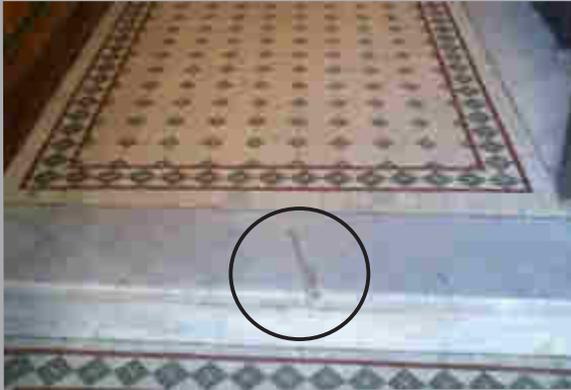
LAPRIDA 400

- Fisuras y grietas en las piezas
- Faltante de material en junta
- Desgaste
- Exfoliación
- Manchas y depósitos de suciedad

- Movimiento en el soporte, las filtraciones provocan el desprendimiento del material base y generan problemas de adherencia en la pieza.
- Se produce fisura por reflejo de soporte, el tránsito conlleva a incrementar el daño e incluso por erosión se pueden observar faltantes.
- En contrahuellas por exceso de carga o mal funcionamiento de la placa puede llegar hasta la rotura.
- Desgaste por tránsito
- La exposición a las altas temperaturas y el exceso de agua de lluvia producen la erosión de la superficie.
- Exposición a sustancias, productos químicos como ceras, líquidos en general, etc.

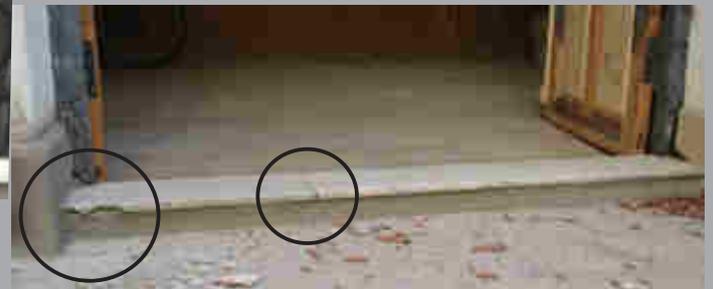
25 DE MAYO 1° CUADRA

Fisuras
Manchas

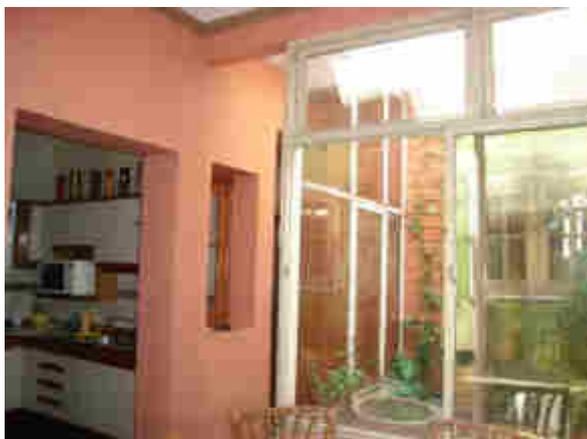
Chacabuco 82

Vivienda. Compartimentación de los ambientes, pérdida de la concepción espacial originaria.

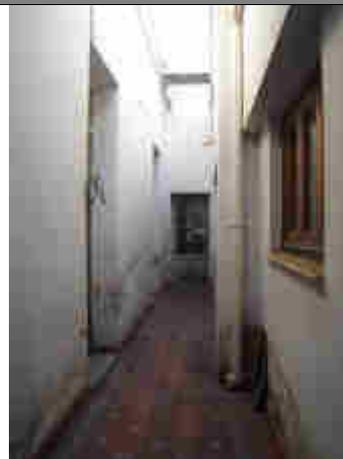
Muñecas 570

Vivienda. Ocupación parcial del patio con nueva arquitectura.

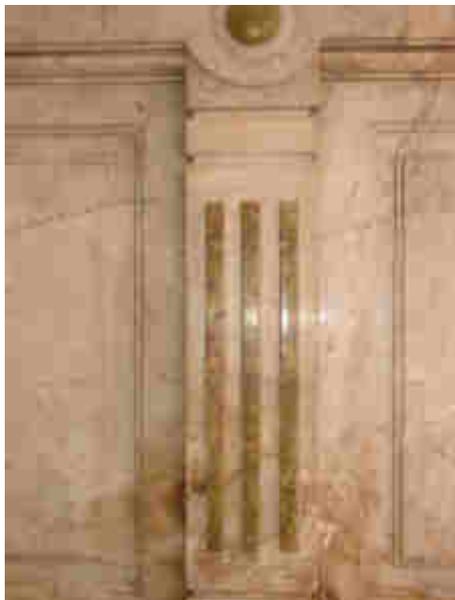
Manchas en pétreos

Diversos orígenes

- Manchas por humedad en muro.
- Manchas por residuos de productos químicos (ceras u otros) o grasas.
- Manchas partículas contaminantes.

Algunos cambios de coloración tienen su origen en manchas de ceras u otros productos de uso cotidiano en el inmueble y, además, depósitos oscuros ocasionados por partículas contaminantes (polvo, polución, etc.). Para manchas grasas o aceitosas, se aplican compresas de celulosa con carbonato de amonio o agua con emulsión en base a detergentes. Los emplastos se dejan un tiempo hasta que absorben los residuos del pétreo. Luego se retiran, se limpia el área trabajo con una esponja húmeda (agua) y se seca. Vale señalar que se procura efectuar la limpieza con buen tiempo, se deben evitar las bajas temperaturas y altos índices de humedad ambiente para no comprometer al pétreo (exceso de humedad interna). Para la eliminación de la suciedad superficial existen dos opciones, hidrolavado a presión o esponja y agua desionizada. Se estima que esta última, es la más apropiada para interiores en virtud de las características dimensionales de los zaguanes. Mientras el hidrolavado a presión es viable en los basamentos frentistas, si se decide por esta solución resulta fundamental sellar las grietas y fisuras existentes antes de proceder. En ambos casos, el trabajo de limpieza se realiza desde arriba hacia abajo y, en forma consecutiva y ordenada, para no marcar diferencias de color entre los sectores (Imag. 36).

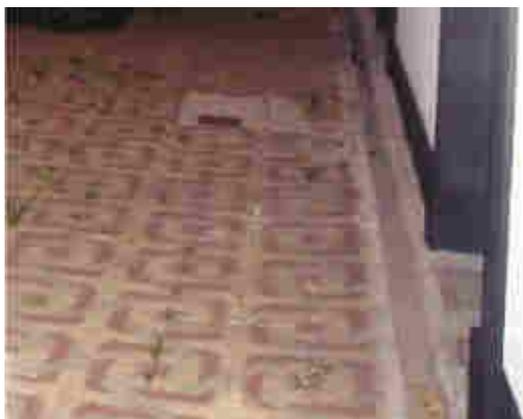
San Juan 731

Manchas y erosión en calcáneos

un tema menor debido a los residuos de la quema de caña en época de zafra. Para proteger la superficie y devolver el acabado original, se recomienda la limpieza profunda de la superficie mediante agua y jabón neutro, luego se aplica la cera líquida natural (cera para mármol) con una esponja y se procede al secado con trapo limpio (Imag. 38).

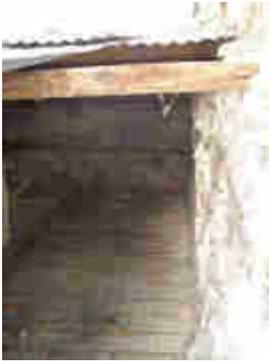
Chapas desprendidas y oxidadas

De esta manera, en el caso de la cubierta de chapa y madera (C1) ante la presencia de óxidos hay que controlar la aparición de corrosión. Mientras esto último no suceda, la oxidación actúa como una capa de protección y no conviene eliminarla. Ante el inicio de la corrosión, se debe evaluar el alcance de este proceso patológico y a partir de allí proceder a la recuperación o a la sustitución del elemento. La decisión se encuentra supeditada al estado del componente, si

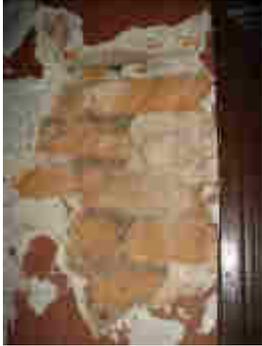
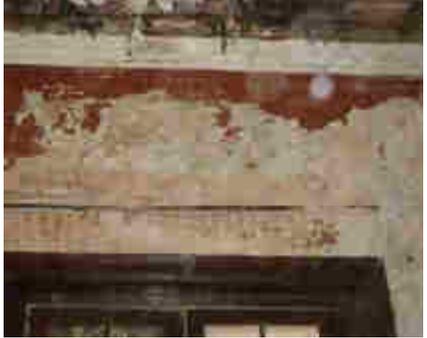
<p align="right">Planta sector Sala 1° patio</p>		<p>Imágenes</p>

<p>Muro 0,40 m junta en barro Detalle Erosión y desprendimiento de revoque Exposición de mampostería</p>

Revoque interior a la cal. Parches y agregados.	Erosión y desprendimiento	Humedad ascendente en muro. Humedad descendente por problemas en la cubierta.	10 m ²	50	-Extracción del material flojo mediante un procedimiento que no dañe las partes sanas y proceder a la limpieza del sector. -Sellado de la fisura y sustitución del revoque afectado con mortero compatible con el existente.	
		Fisuras	Reflejo de tensiones en mampostería. Movimientos diferenciales.	2 m ²	20	- Estabilizar fisuras, extraer los sectores dañados y colocar mallas metálicas de refuerzo con protección anticorrosiva para absorber los movimientos y, así evitar futuras lesiones. - Ejecutar revoque.	
Planos y detalles

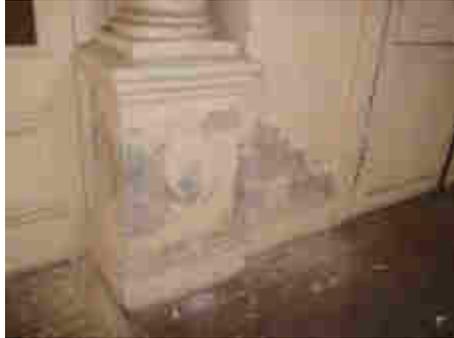
Erosión y pérdida de material

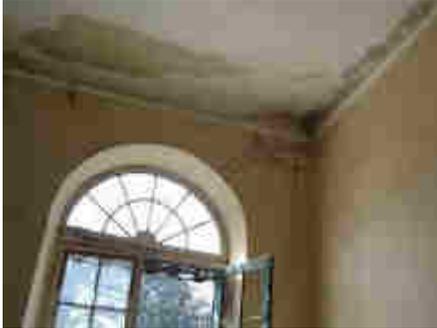
Fisuras en ángulo superior

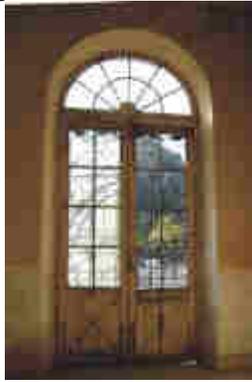
<p align="center">Fisuras y faltantes</p>

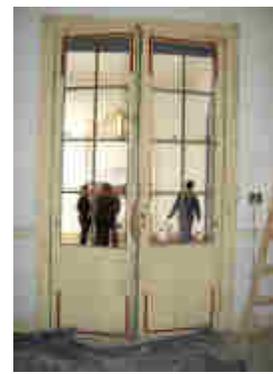
<p align="center">Desajustes</p>				
Observaciones					Fecha: Responsable:

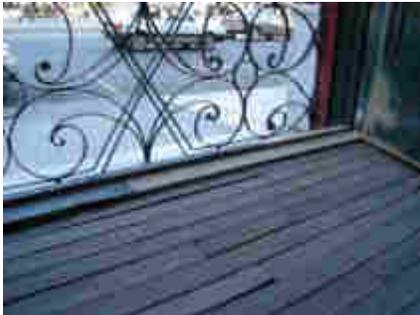
<p>Desajustes de las tablas de pinotea</p> </div> <div style="text-align: center;">
