PROYECTO DE INTERVENCIÓN DE LA FACHADA DEL TEMPLO DE SAN FRANCISCO DE TUCUMÁN (ARGENTINA)

*Magister Arquitecta María Laura Cuezco y
Doctora Arquitecta Ana Isabel Lozano*

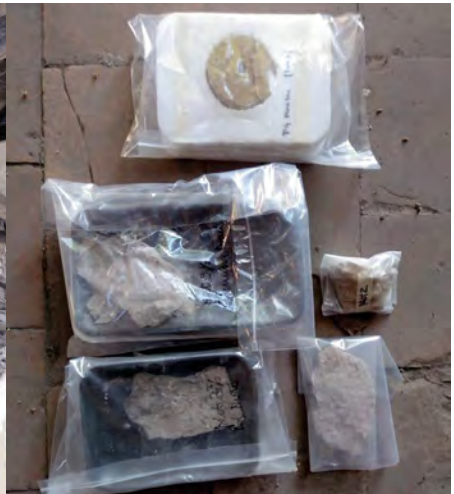
La **caja muraria** está resuelta en mampostería de ladrillos cerámicos que varían entre 20 y 21 cm de ancho por 42/44cm de largo por 5/6 cm de espesor, colocados con mortero de cal. Con el propósito de conocer la composición del revoque y el mortero de asiento, se extrajeron muestras siguiendo

las especificaciones y se enviaron para su análisis en el Instituto Nacional de Tecnología Industrial (INTI). De igual manera se operó en los revoques correspondientes a las columnas y a las piezas ornamentales de capiteles. Durante estos procedimientos, los resultados permitieron interpretar con mayor rigurosidad los datos obtenidos en los relevamientos y, además, la posibilidad de contar con un material de similares características en la etapa de intervención; para ello se enviaron los informes del INTI a una empresa especializada en morteros para restauración que elaboró distintas muestras.

Muestras de morteros para INTI. Fotos de las autoras

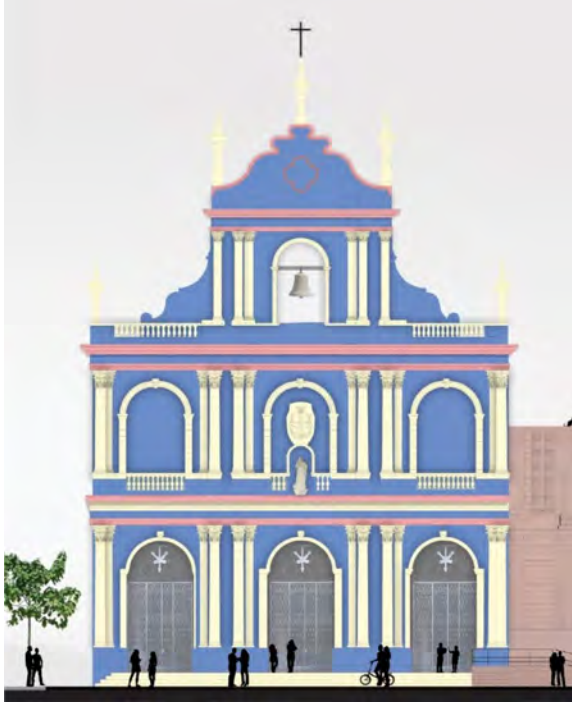
Respecto del **color en el cuerpo fachada** podemos afirmar que presenta un juego de contrastes en su policromía. De fondo oscuro y elementos distintivos claros, la imagen tan familiar para los tucumanos que se instaló en la década del setenta, expone una caja muraria pintada de color ocre y componentes ornamentales (pináculos, cornisas, capiteles, columnas, balaustradas y molduras) en amarillo sutil y blanco. Sin embargo, durante los trabajos de relevamiento y cateo realizados, el equipo de arquitectura determinó que las últimas capas más antiguas detectadas presentaban otra combinación; celeste en muros, rosa en cornisas y amarillo muy apagado para el resto de los componentes. Un cambio que podría parecer radical, más no lo es en su concepción ni en el marco de los antecedentes históricos.

Hipótesis cromática (2021) Elaboración equipo de proyecto. Gráfico: Rodrigo Molina.

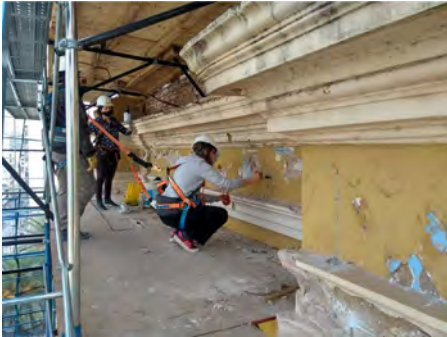
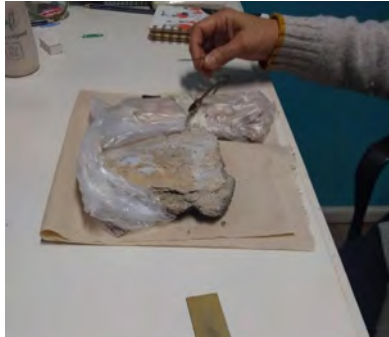
Ahora con el fin de alcanzar mayor rigurosidad durante el proceso de relevamiento, se solicitó a la Dra. María Álvarez (CONICET-UNT) que realizara el análisis espectral de tres muestras de cada color hallado en muro, cornisa y columna. Así mediante microscopía Raman (Laboratorio de Espectroscopía Raman-LERa) la profesional identificó la composición de estas pinturas realizando un trabajo comparativo entre los resultados obtenidos de las muestras y bases de datos disponibles en centros de investigación. En todos los casos se hace referencia a pigmentos tradicionalmente usados y que se conseguían en la zona.

En el caso del azul, podría ser mezcla de dos pigmentos: lazurite y azul maya. Lazurite, también conocido como azul ultramar, se obtenía en la antigüedad a partir del mineral lapislázuli, pero a partir del siglo XIX se comenzó a sintetizar artificialmente. Mientras el azul maya es una mezcla de índigo (también llamado añil) y un tipo de arcilla. Cabe mencionar que el cultivo de añil fue difundido en Tucumán a mediados del siglo XIX. En el rosa de las cornisas, se toma como referencia a los tonos rojizos que tienen como origen los pigmentos originados a partir del óxido de hierro III(Fe_2O_3), conocido como hematita u óxido de hierro rojo. Así mismo, el color rojo ocre de la pintura se atribuye al pigmento Fe_2O_3 (hematita), que es un compuesto inorgánico y representa la forma más común en la que se encuentra el hierro en la naturaleza. Por último, los tonos amarillos tendrían una composición variada con una base a partir de óxidos de hierro también, pero mezclado con abundantes pigmentos inorgánicos de color blanco (blanco de titanio, litopón y posiblemente blanco de cinc).

Cateos y análisis de muestras en laboratorio. Fotografías de autoras
